**TNO-060-DTM-2012-00421**

# **Onderzoek naar de oorzaak van het ongeval in de Grolsch Veste - Deelrapport A: Algemene informatie**

| Datum | 7 februari 2012 |
| Projectnaam | Ongeval Grolsch Veste |

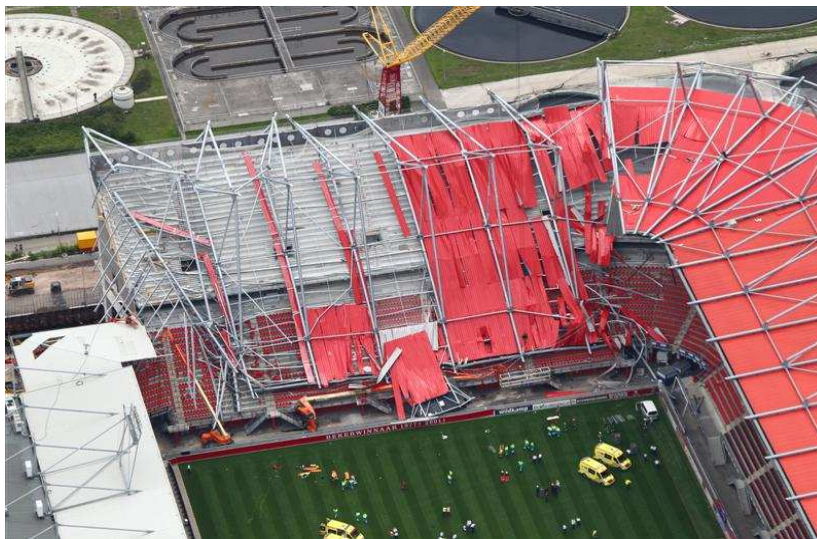
De instorting heeft plaatsgevonden op 7 juli 2011, rond het middaguur. Bij de instorting is het deel van de overkapping vanaf het eindspant (spant Z1) tot aan spant Z20 ingestort en op de betonnen tribune terecht gekomen (foto 5.1). Verder is ook een deel van de dakconstructie tussen de spanten Z20 en Z17 omlaag gekomen. De betonconstructie van de tribunes is bij de instorting niet bezweken.

Foto 5.1: Ingestort deel van de overkapping [F.008]

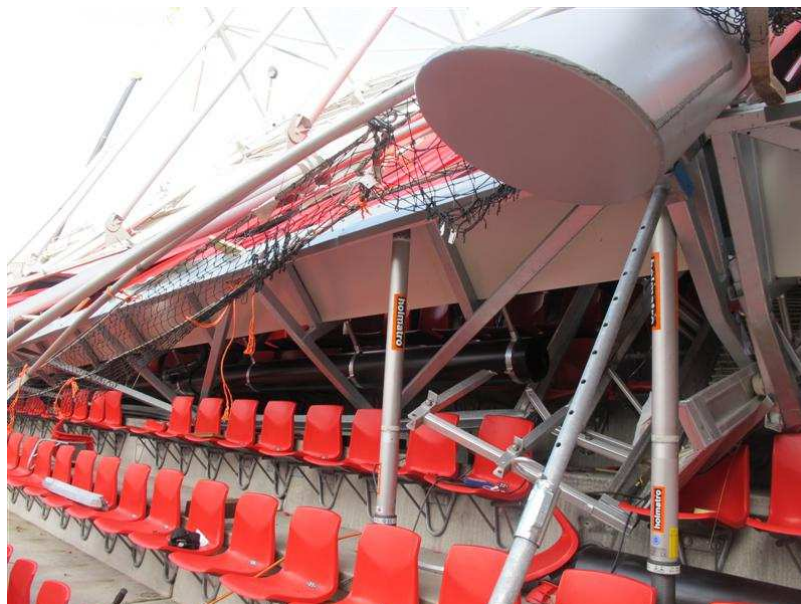
Ten behoeve van het bergen van een slachtoffer hebben de hulpdiensten, in de middag na het ongeval, een klein deel van de overkapping nabij spant 12 gestut en licht opgevijseld (foto 5.2).

Foto 5.2: Gestut en opgevijseld deel nabij spant 12 (TNO)
