## **TNO-rapport**

**TNO-060-DTM-2012-00422**

# Onderzoek naar de oorzaak van het ongeval in de Grolsch Veste Deelrapport B: Veldonderzoek

| Projectnaam | Ongeval Grolsch Veste |

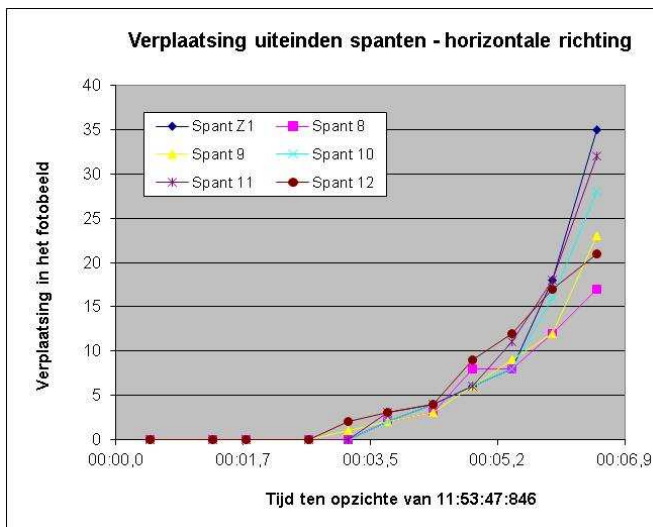
Figuur 3.35: Verplaatsing van de uiteinden van de spanten Z1 – 12 in de tijd, in horizontale richting in het fotobeeld

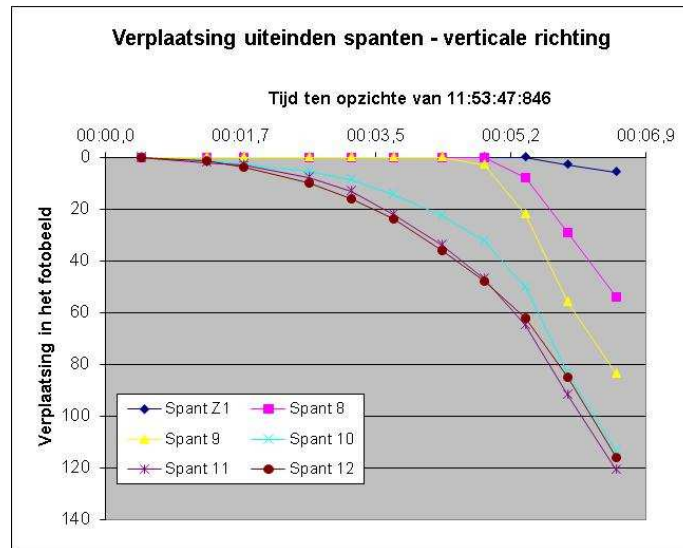
*Figuur 3.36: Verplaatsing van de uiteinden van de spanten Z1 – 12 in de tijd, in verticale richting in het fotobeeld*

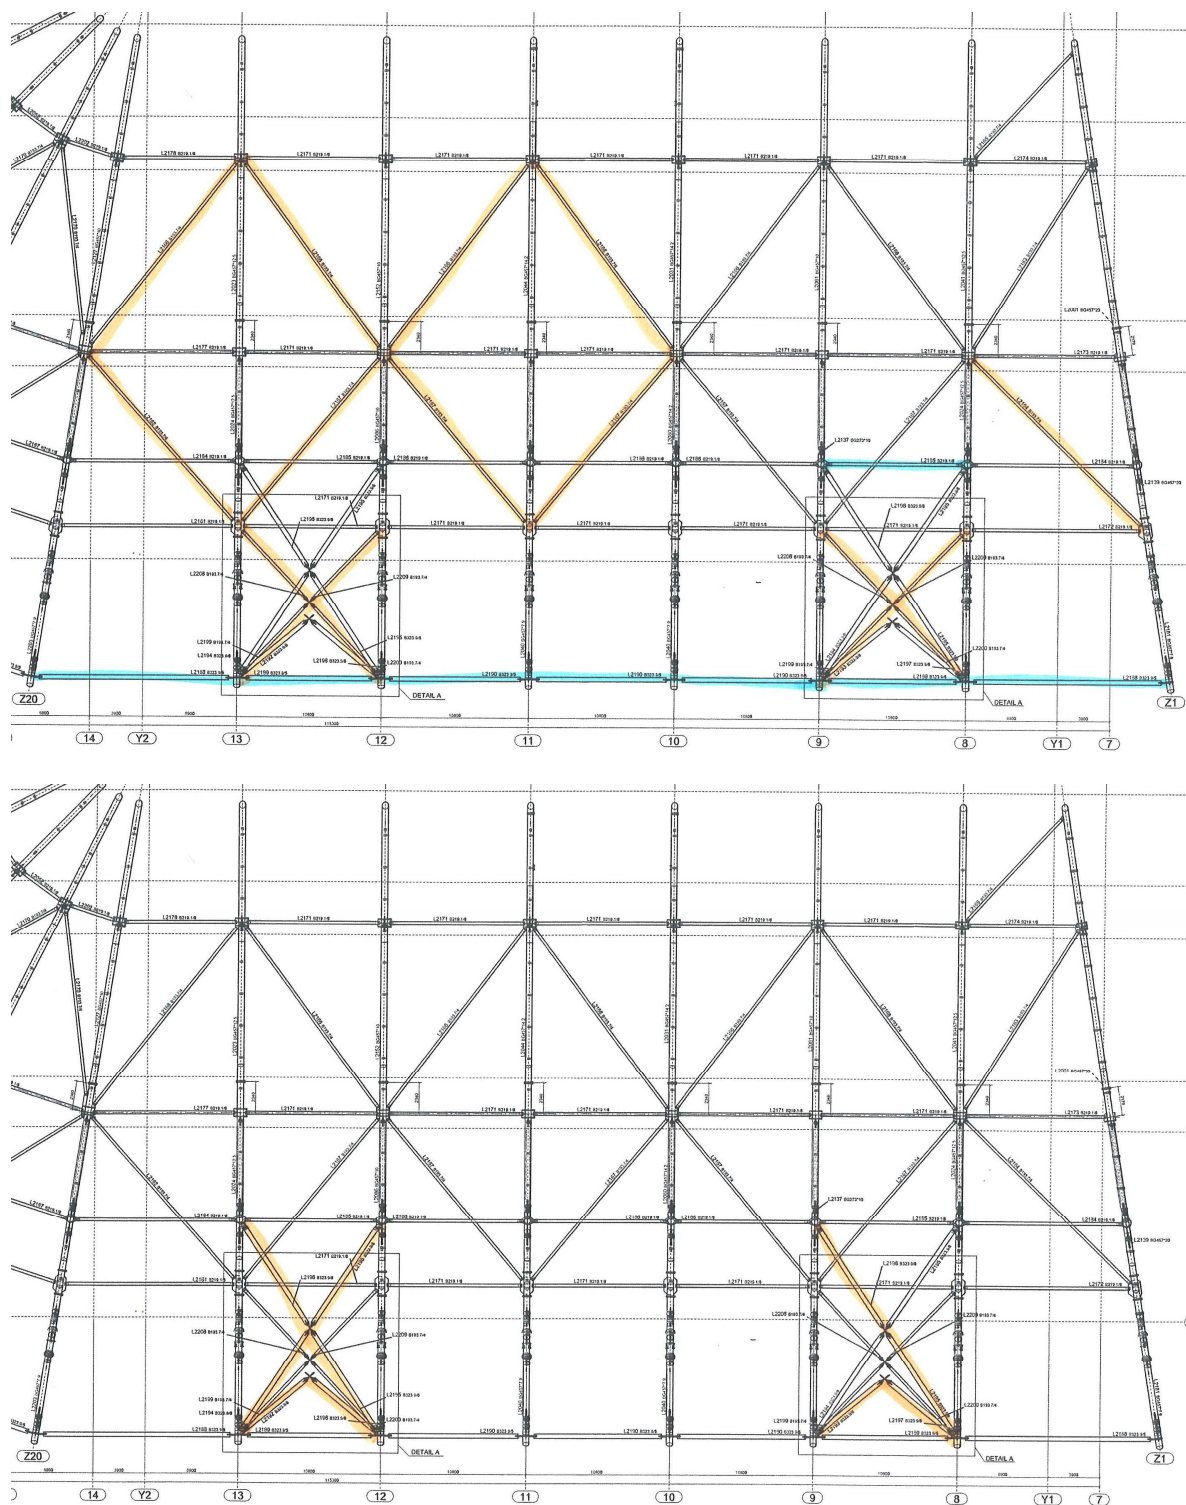
- Zeven koppelstaven tussen de knooppunten 2 van de spanten Z20 tot en met Z1 en één koppelstaaf tussen de knooppunten 6 van de spanten 8 en 9 (figuur 4.1; blauwe onderdelen in bovenste figuur).
- Negen diagonale staven en twee kruizen van de stabiliteitsverbanden in het dakvlak tussen de spanten Z1 en Z20 (figuur 4.1; oranje onderdelen in bovenste figuur).
- De twee kruizen van de verticaal georiënteerde stabiliteitsverbanden tussen de spanten 12 en 13 (figuur 4.1; oranje onderdelen in onderste figuur).
- Eén heel kruis en één half kruis van de verticaal georiënteerde stabiliteitsverbanden tussen de spanten 8 en 9 (figuur 4.1; oranje onderdelen in onderste figuur).

Figuur 4.1: Niet-gemonteerde onderdelen van de hoofdconstructie [T.07]  
 boven: koppelstaven (blauw) en stabiliteitsverbanden in het dakvlak (oranje)  
 onder: verticaal georiënteerde stabiliteitsverbanden (oranje)

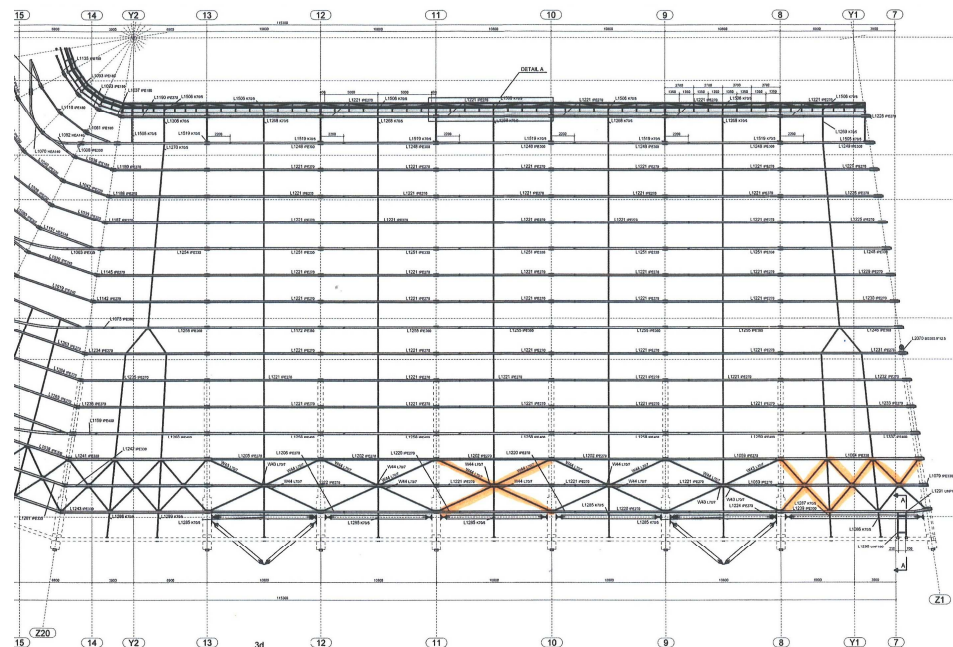
- Negen hoeklijnen van de stabiliteitsverbanden tussen de spanten Z1 en 8.
- Vier hoeklijnen van de stabiliteitsverbanden tussen de spanten 10 en 11.

Figuur 4.2: Niet-gemonteerde onderdelen van de dakconstructie (oranje)

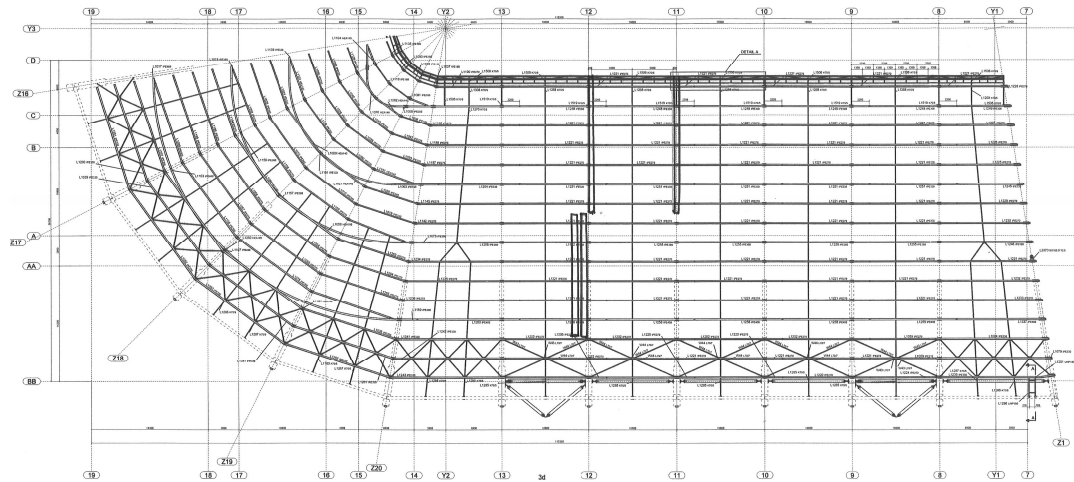
*Figuur 5.4: Situering hangbruggen ten tijde van de instorting [T.09]*

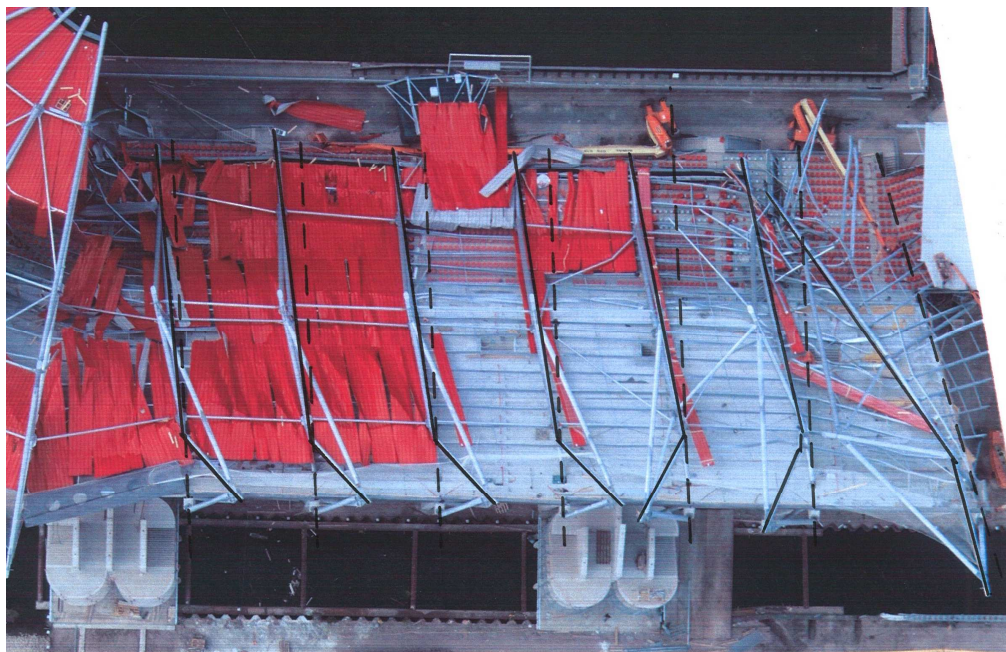
De spanten 8 tot en met 13 en Z1 zijn bezweken en de spanten Z17 tot en met Z20 zijn blijven staan (foto 6.1 – 6.5). Voor de bezweken spanten geldt in het algemeen:

Foto 6.4: Overzicht van de omlaag gekomen spanten; de stippellijnen zijn de oorspronkelijke posities van de spanten; de getrokken lijnen de situering van de onderregel van de spanten na de instorting [F.106]

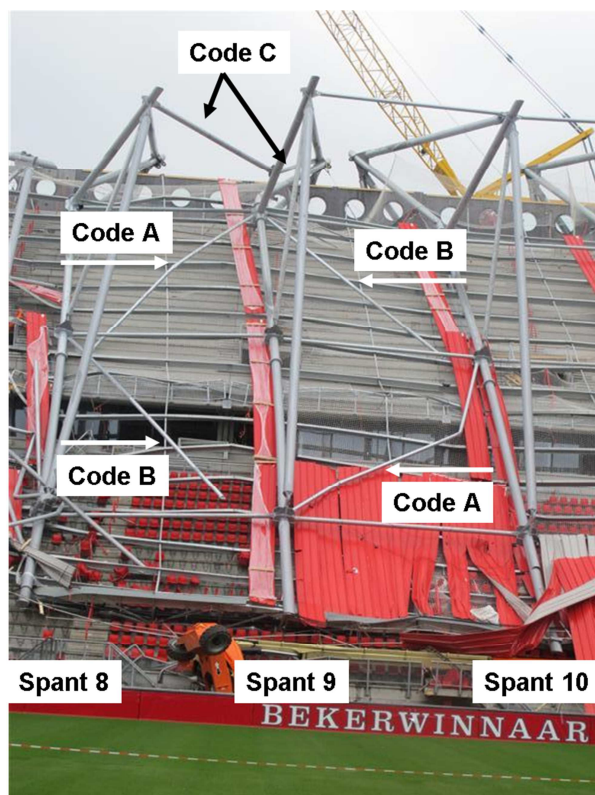
- De koppelstaven tussen het niet omlaag gekomen spant Z20 en het omlaag gekomen spant 13 zijn aan één of beide zijden los van de spanten. Dit geldt ook voor de koppelstaven tussen de spanten Z1 en 8.
- De koppelstaven tussen de spanten 8 tot en met 13 zijn nog steeds met hun beide uiteinden aan de spanten verbonden, met uitzondering van de koppelstaaf tussen knooppunt 8 van de spanten 12 en 13, die aan de zijde van spant 13 los is.

- De binnenste staaf van het stabiliteitsverband in het dakvlak tussen de spanten 9 en 10 en de buitenste staaf van het stabiliteitsverband in het dakvlak tussen de spanten 8 en 9 zijn uitgeknikt (foto 6.6; code A).
- De buitenste staaf van het stabiliteitsverband in het dakvlak tussen de spanten 9 en 10 en de binnenste staaf van het stabiliteitsverband in het dakvlak tussen de spanten 8 en 9 zijn aan één uiteinde los (foto 6.6; code B).
- De staaf van het verticale stabiliteitsverband tussen de spanten 8 en 9 is halverwege de lengte uitgeknikt (foto 6.6; code C en 6.7).
- De staven van het stabiliteitsverband in het dakvlak tussen de spanten Z1 en 8 zijn aan één of beide zijden los van de spanten.

Foto 6.6: Koppelstaven en stabiliteitsverbanden tussen de spanten 8 en 10; voor de codering wordt verwezen naar de tekst van paragraaf 6.1 (TNO)
