**TNO-rapport****TNO-060-DTM-2012-00424****Onderzoek naar de oorzaak van het ongeval  
in de Grolsch Veste - Deelrapport D: Analyse  
van de oorzaak van de instorting**

| Datum | 7 februari 2012 |
| Projectnaam | Ongeval Grolsch Veste |

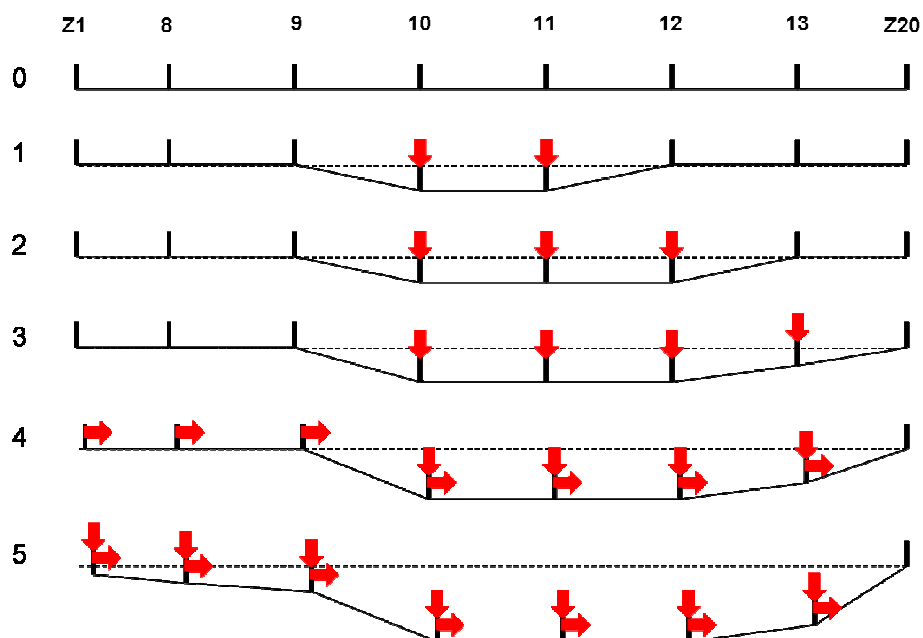
Indien de hiervoor weergegeven volgorde wordt gecombineerd met de informatie over de verplaatsing van de uiteinden van de spanten (figuur 3.1 en 3.2) kunnen daaruit, in chronologische volgorde, de onderstaande fasen van de instorting gereconstrueerd worden (figuur 3.3). De gebruikte nummering van de verschillende fasen is ook weergegeven in figuur 3.3, links in de figuur.

*Figuur 3.3: Schematische weergave van het verloop van het omlaag komen van de uiteinden van de spanten; de nummers van de verschillende fasen (links in de figuur) komen overeen met de nummers in de tekst van paragraaf 3.2*

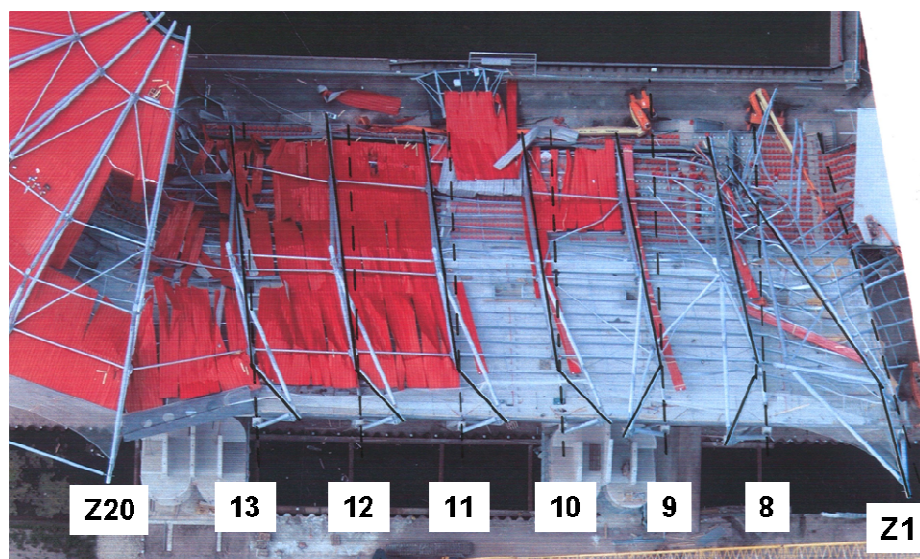
De hiervoor weergegeven fasering van de instorting komt overeen met de situering van de spanten na de instorting, zoals weergegeven op foto 3.4. Op die foto is zichtbaar dat de uiteinden van de bezweken spanten in horizontale richting verplaatst zijn, in de richting van spant Z20.

*Foto 3.4: Overzicht van de bezwoken spanten; de stippellijnen zijn de oorspronkelijke posities van de spanten; de getrokken lijnen de situering van de onderregel van de spanten na de instorting [F.106] (deelrapport B; foto 6.4)*

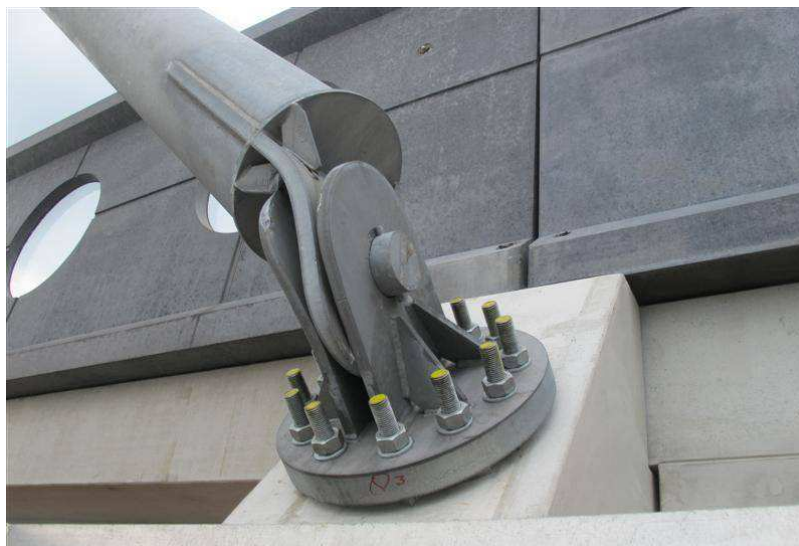
Foto 4.6: Knooppunt 3

Ook de verankeringschoen ter plaatse van knooppunt 3 van de spanten 10 en 11 was ten tijde van de instorting niet volledig afgemonteerd (foto 4.6). De ruimte tussen de verankeringschoen en het beton was niet opgevuld met mortel (ondersa-beld). Wel waren metalen stelblokjes geplaatst.

Dit heeft echter geen invloed gehad op het constructief gedrag van het spantdeel ten tijde van de instorting, daar deze metalen stelblokjes de drukkracht uit het spantdeel over kunnen brengen op de betonconstructie.

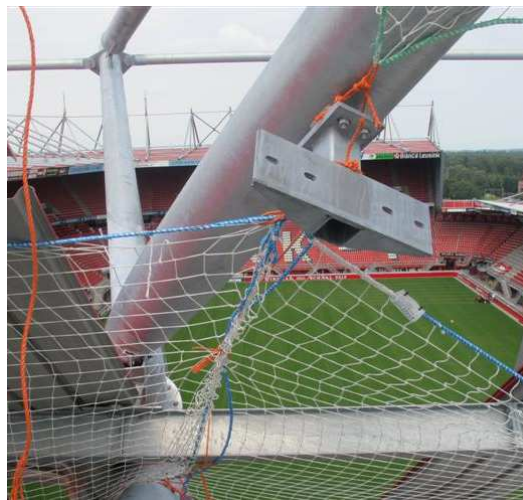
Op circa 4 m afstand vanaf knooppunt 5 is aan de onderzijde van dit spantdeel een ankerplaat aangebracht (foto 4.8). Via deze ankerplaat is een verankering van het betonnen wandelement aan de onderregel van het spant voorzien. Aan deze verbinding ontleent het spant geen steun. Ten tijde van de instorting waren bij de spanten 10 en 11 de ankers van deze verbinding niet gemonteerd.

Foto 4.8: Ankerplaat aan spant 11 ten behoeve van bevestiging aan betonnen wandelement (TNO)

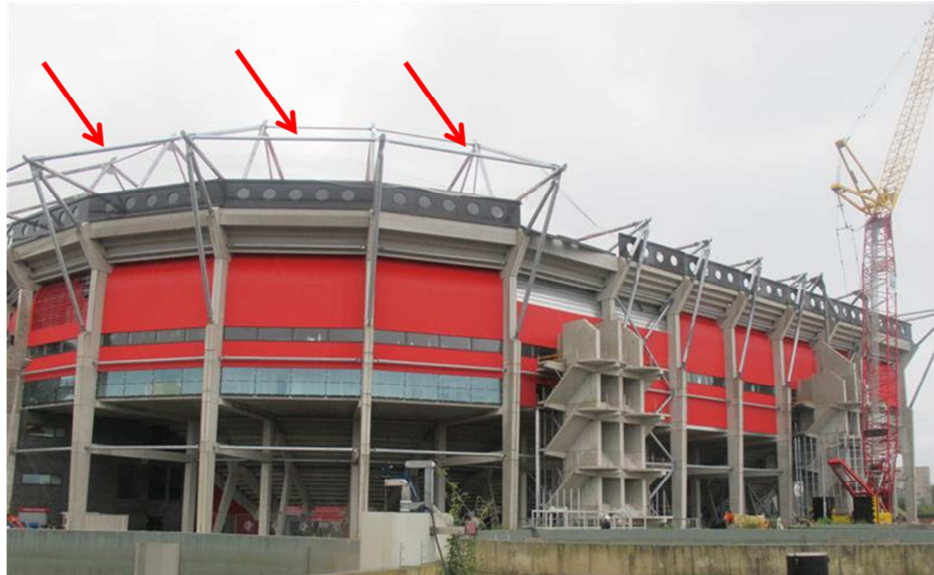
De koppelstaven verhinderen de verplaatsing van knooppunt 2 in de richting loodrecht op het vlak van de spanten. Ten tijde van de instorting waren deze koppelstaven in het gedeelte tussen de spanten Z17 en Z20 wel aanwezig (foto 4.10), maar in het gedeelte tussen de spanten Z1 en Z20 niet, dus ook niet bij de spanten 10 en 11.

Foto 4.10: Koppelstaven tussen knooppunt 2 van de spanten Z17 – Z20 (TNO)

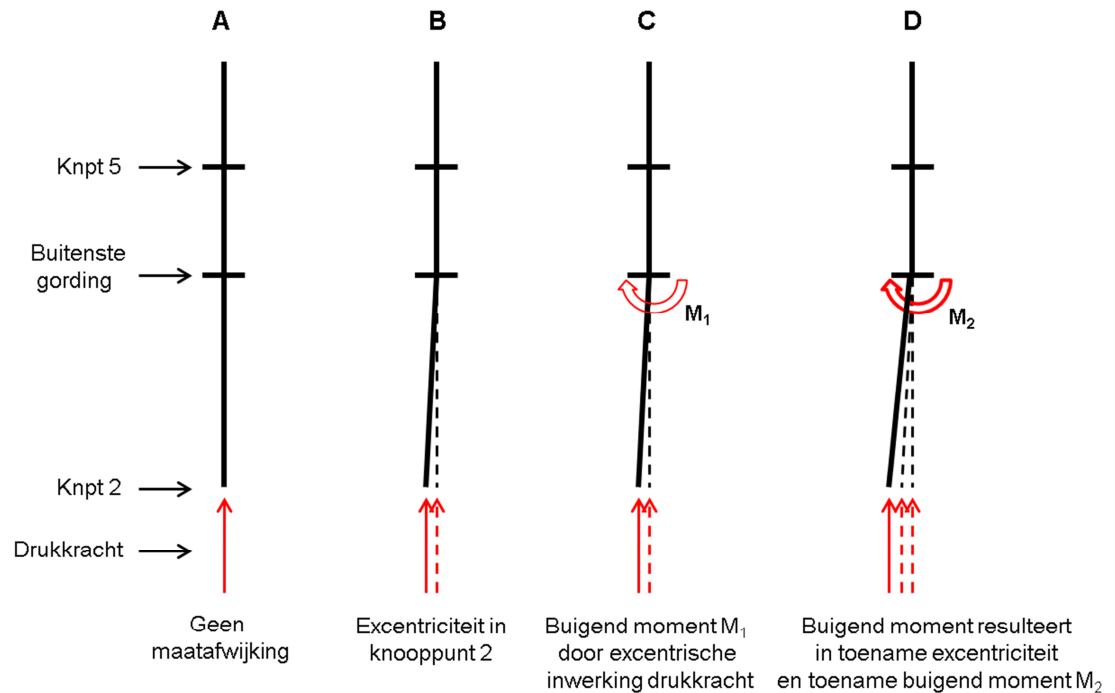
Een excentriciteit in knooppunt 2 van spantdeel 2-5 (situatie B in figuur 4.11) resulteert in een excentrische inleiding van de drukkracht in spantdeel 2-5, waardoor er een buigend moment uit het vlak van het spant ontstaat (situatie C in figuur 4.11).

Als gevolg van dit buigend moment neemt de uitbuiging van knooppunt 2 toe, waardoor de excentriciteit van knooppunt 2 verder toeneemt en vervolgens ook het buigend moment (situatie D in figuur 4.11). Dit effect wordt het tweede-orde-effect genoemd en kan resulteren in het bezwijken van spantdeel 2-5, waarbij het deel vanaf de buitenste gording wegbuigt.

Figuur 4.11: Schematisch bovenaanzicht van spantdeel 2-5 en de erop werkende drukkracht

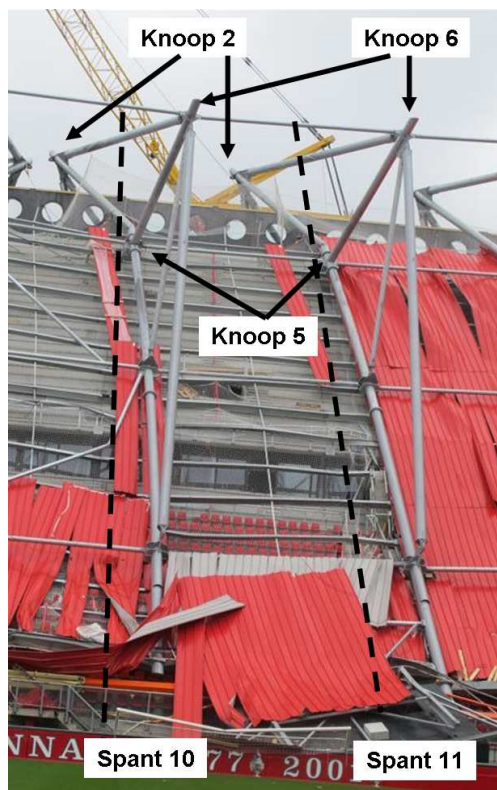
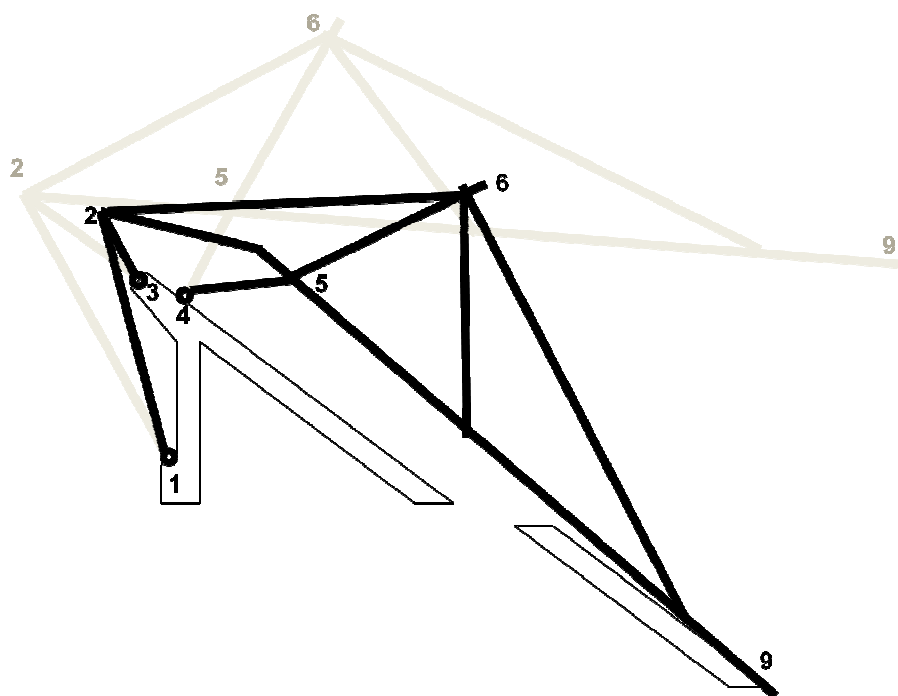
- Het buitenste deel van de spanten, de spantdelen die aansluiten op knooppunt 2, zijn weggebogen in de richting van spant 9. Hiervan zijn alleen de spantdelen 2-5 beschadigd. Deze spantdelen zijn op circa 2 m afstand van het hart van knooppunt 5 geplooid, ter plaatse van de verbinding met de buitenste gording. Van de overige spantdelen zijn alleen de platen aan de uiteinden, ter plaatse van de aansluiting op de betonconstructie, verbogen.

Uit het voorgaande wordt geconcludeerd dat de spanten 10 en 11 niet zijn omgevallen in de richting loodrecht op het vlak van de spanten. De spanten zijn bezweken doordat de spanten omlaag zijn gedraaid, in combinatie met het uit het vlak van de spanten wegbuigen van het buitenste deel van de spanten, richting spant 9.

Figuur 5.1: Positionering van de spanten 10 en 11 na de instorting

Figuur 5.2: Schematische weergave van positionering spanten 10 en 11 na de instorting

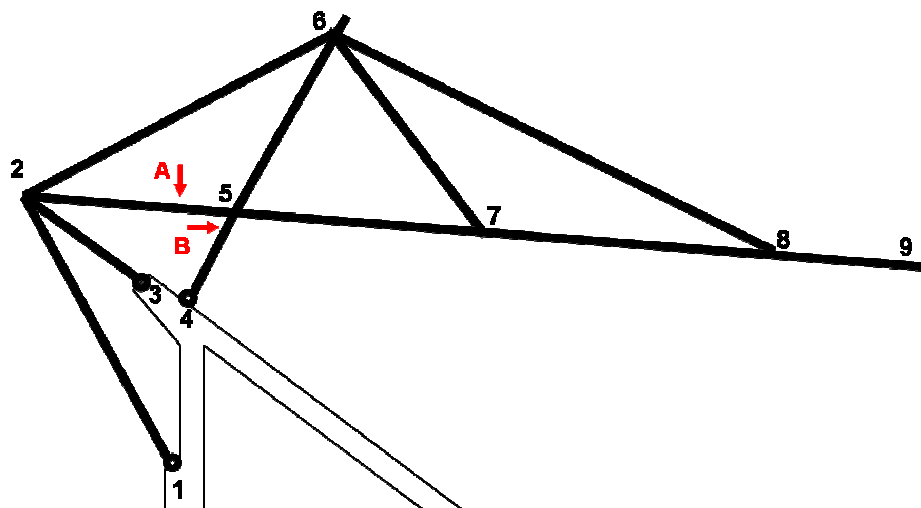
Uit het veldonderzoek aan de spanten 10 en 11 is naar voren gekomen dat er op de volgende locaties, in elk van de twee spanten, sprake is van bezweken onderdelen (figuur 5.3 en foto 5.4 - 5.6):

- A. Het spantdeel 2-5 is weggebogen, ter plaatse van de aansluiting met de buitenste gording (locatie A in figuur 5.3). Dit spantdeel is ter plaatse van deze aansluiting geplooid. De richting waarin dit spantdeel is weggebogen is uit het vlak van het spant, in de richting van spant 9. De overige op knooppunt 2 aansluitende spantdelen zijn niet verbogen. Alleen de verbindingsplaten aan de uiteinden van deze spantdelen, ter plaatse van de knooppunten 1, 3 en 6, zijn verbogen.
- B. Het spantdeel 4-5 is geplooid, juist onder knooppunt 5 (locatie B in figuur 5.3). Hierbij is de hoek tussen het spantdeel 2-5 en het spantdeel 4-5 kleiner geworden.

Figuur 5.3: Schematische weergave van spant 10 en 11 met de locaties van de bezweken onderdelen

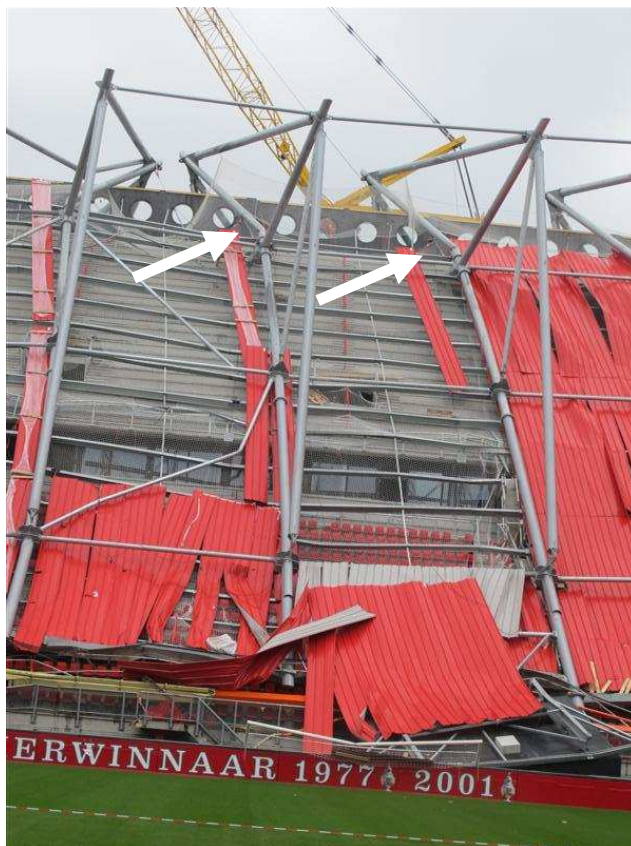
Foto 5.4: Locatie A, waar het spantdeel 2-5 is weggebogen (linker pijl is spant 10; rechter pijl spant 11; TNO)

Ervan uitgaande dat de schade op locatie A als eerste ontstaat, verplaatst eerst knooppunt 2 uit het vlak van het spant. Knooppunt 2 verplaatst hierdoor zowel uit het vlak van het spant als in de richting van de binnenzijde van de overkapping. Daardoor kan het gehele spant om knooppunt 4 naar voren draaien. Als gevolg van het naar voren draaien van het spant zullen de spantdelen 2-5 en 4-5 naar elkaar toegedrukt worden, waardoor het spantdeel 4-5 in de hoek bij knooppunt 5 plooit, aan de zijde van spantdeel 2-5 (locatie B). In dit scenario ontstaat de schade op locatie A als eerste; de schade op locatie B is dan gevolgschade.

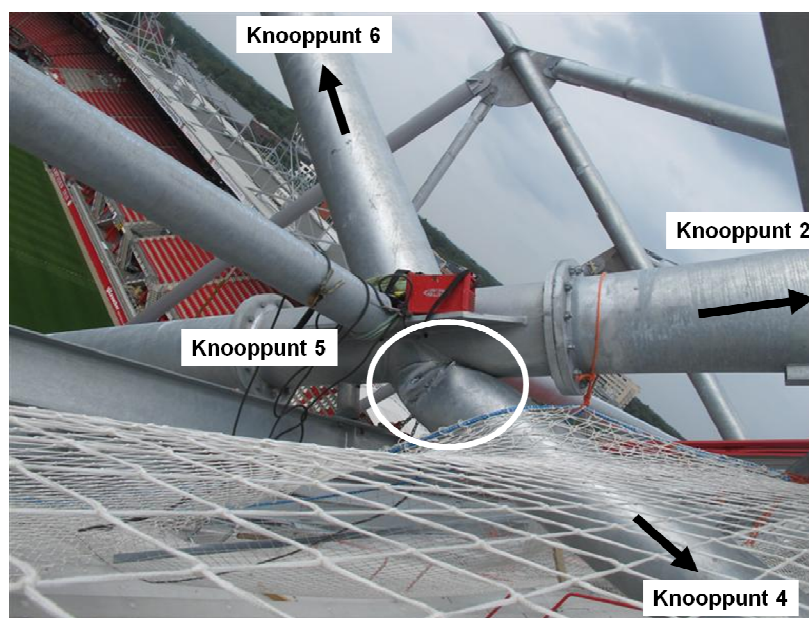
Foto 5.5: Locatie B, waar het verticale spantdeel 4-5 is geplooid (spant 10; TNO)

Ervan uitgaande dat de schade op locatie B als eerste ontstaat, buigen de spantdelen 2-5 en 4-5 als eerste naar elkaar toe. Ten aanzien van het naar elkaar toe buigen van deze twee spantdelen zijn twee situaties te onderscheiden (zie hoofdstuk 4):

Dit betekent dat als spantdeel 1-2 op een juiste wijze gemonteerd zou zijn, dat de schade op locatie B dan niet als eerste kan zijn ontstaan.

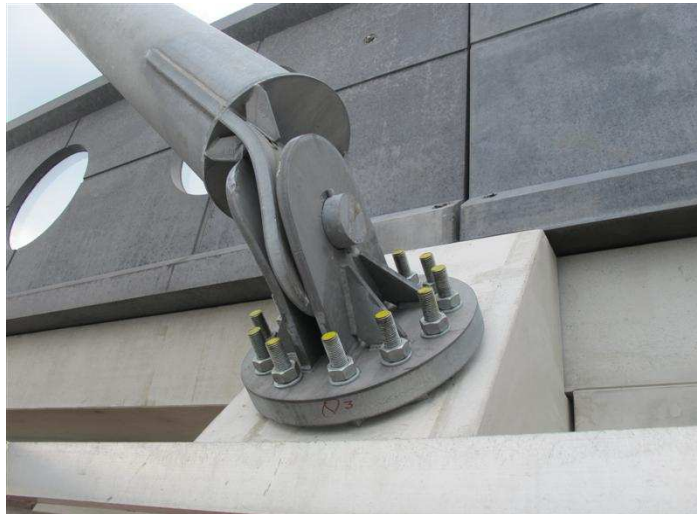
*Foto 5.6: Verbindingsplaat aan uiteinde spantdeel 2-3, ter plaatse van knooppunt 3, is verbogen*

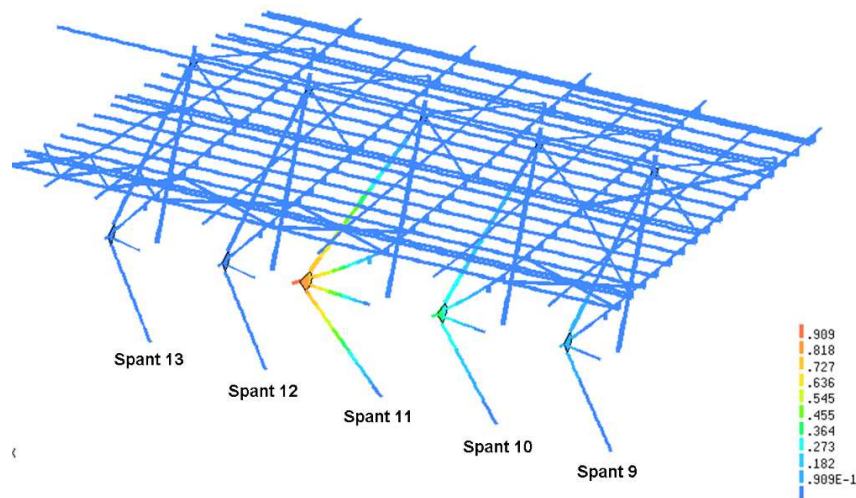
Uit de constructieve beoordeling volgt een bezwijkvorm die is weergegeven in figuur 6.1. In deze figuur is het doorgerekende deel van de hoofddraagconstructie schematisch weergegeven. De blauwe kleur in deze figuur duidt op de onderdelen van de hoofddraagconstructie die niet vervormen bij de start van het bezwijken.

Figuur 6.1: Berekende bezwijkvorm van de hoofddraagconstructie ("gerealiseerde situatie")

Bij de vervormingen ten gevolge van de berekende instabiliteit, zoals weergegeven in figuur 6.1, buigt het buitenste deel van de spanten 10 en 11 uit, in de richting loodrecht op het vlak van de spanten, in de richting van spant 12. Van de spantdelen 2–5 buigt het gedeelte vanaf de buitenste gording tot en met knooppunt 2 weg, omdat die spantdelen ter plaatse van de buitenste gording, in de richting loodrecht op het vlak van de spanten, gesteund worden.

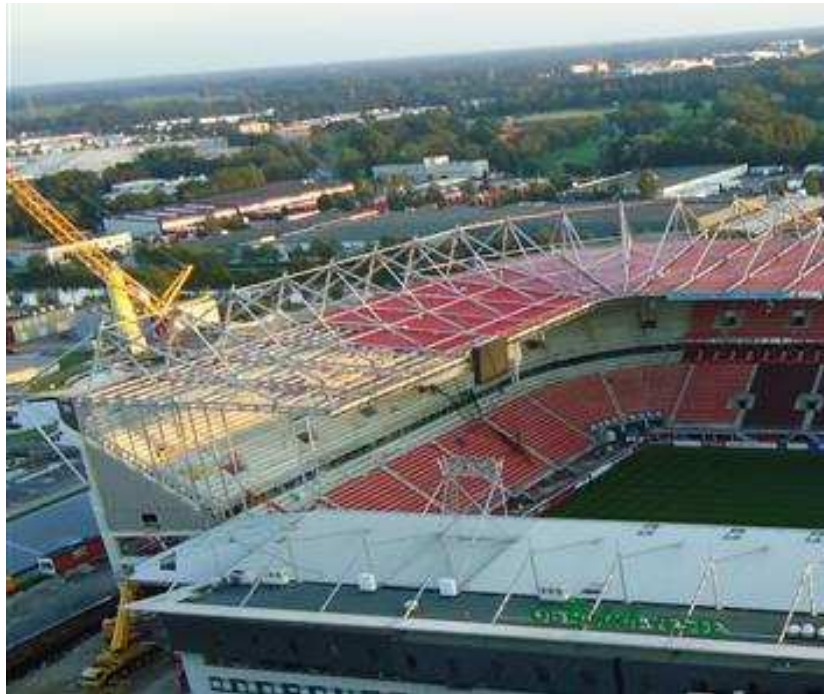
Ten aanzien van de dakplaten geldt dat de dakplaten, de dag voor de instorting, reeds als pakketten dakplaten op de overkapping aanwezig waren, naast de spanten. Op de ochtend voor de instorting zijn de dakplaten op het binnenste deel van het vak tussen de spanten 9 en 10 uitgelegd en gemonteerd. Uit een foto van de avond voor de instorting blijkt namelijk dat die dakplaten toen nog niet uitgelegd waren (foto 6.1), terwijl dat ten tijde van de instorting wel het geval was.

Foto 6.1: Situatie van de dakplaten op de overkapping op de avond voor de instorting [F.064]

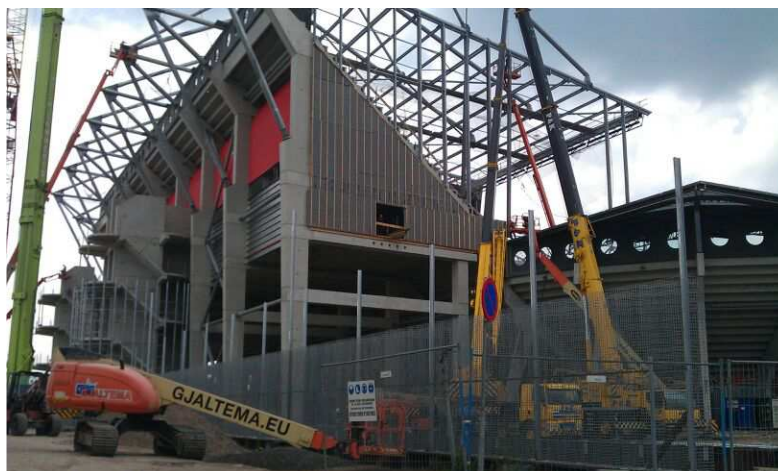
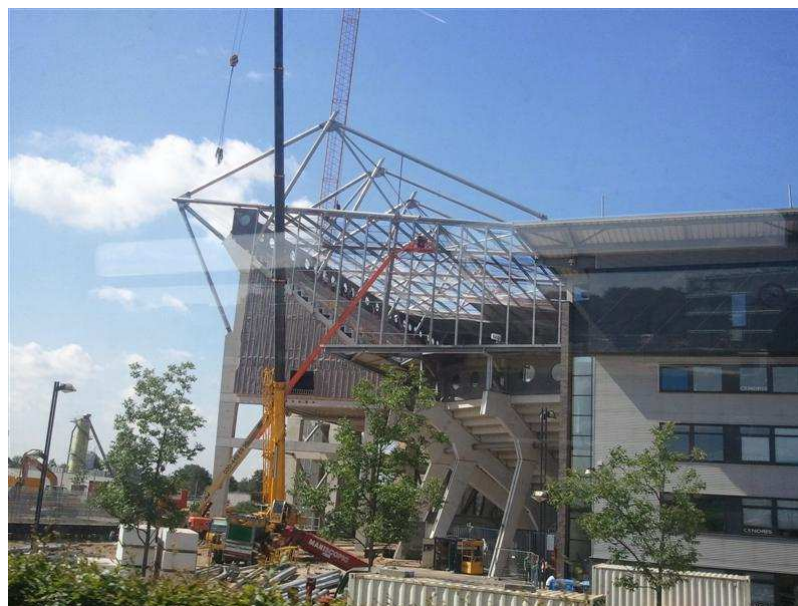
Ten aanzien van de montage van de eindwand aan spant Z1 geldt dat er op de ochtend voor de instorting diverse stijlen en regels van het eindspant zijn gemon-teerd (foto 6.2 en 6.3). Ten tijde van de instorting was een montageploeg met een hoogwerker aanwezig aan de binnenzijde van spant Z1 (deelrapport B, hoofdstuk 3).

Foto 6.2: Eindwand aan spant Z1 op de dag voor de instorting, omstreeks 16.00 uur [F.076]

Foto 6.3: Eindwand aan spant Z1 op de ochtend voor de instorting, omstreeks 11.10 uur [F.077]
