## TNO-rapport

**TNO-060-DTM-2012-00425**

# Onderzoek naar de oorzaak van het ongeval in de Grolsch Veste - Deelrapport E: Foto's

Datum 7 februari 2012

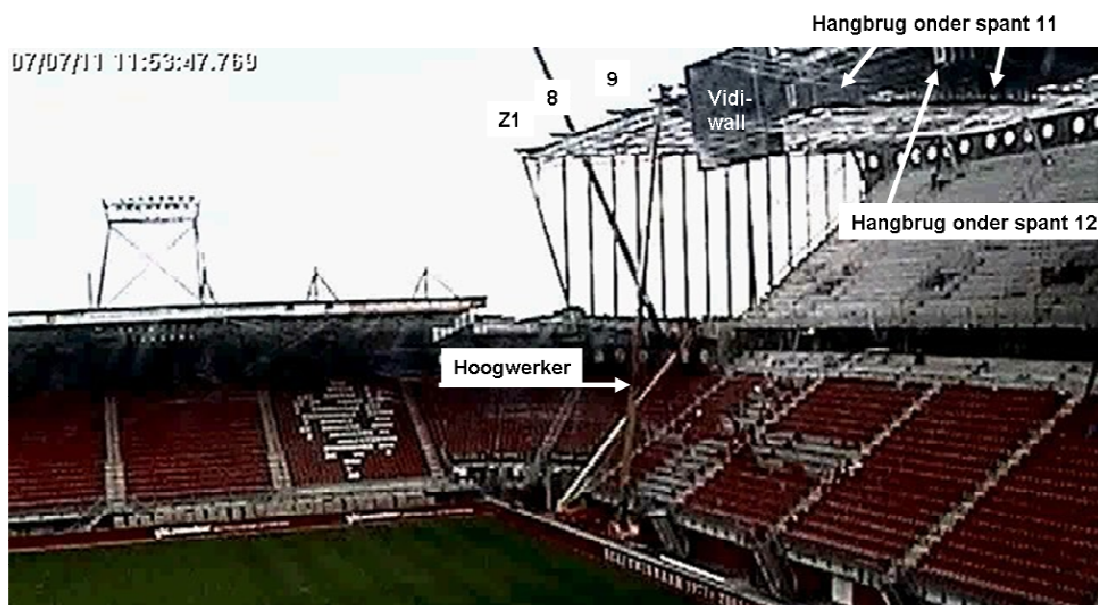
Foto 3.1: CAM 33 – omstreeks dit tijdstip (11:53:47:769) starten de vidi-wall en de onderzijde van de hangbrug aan spant 11 met bewegen [F.008]

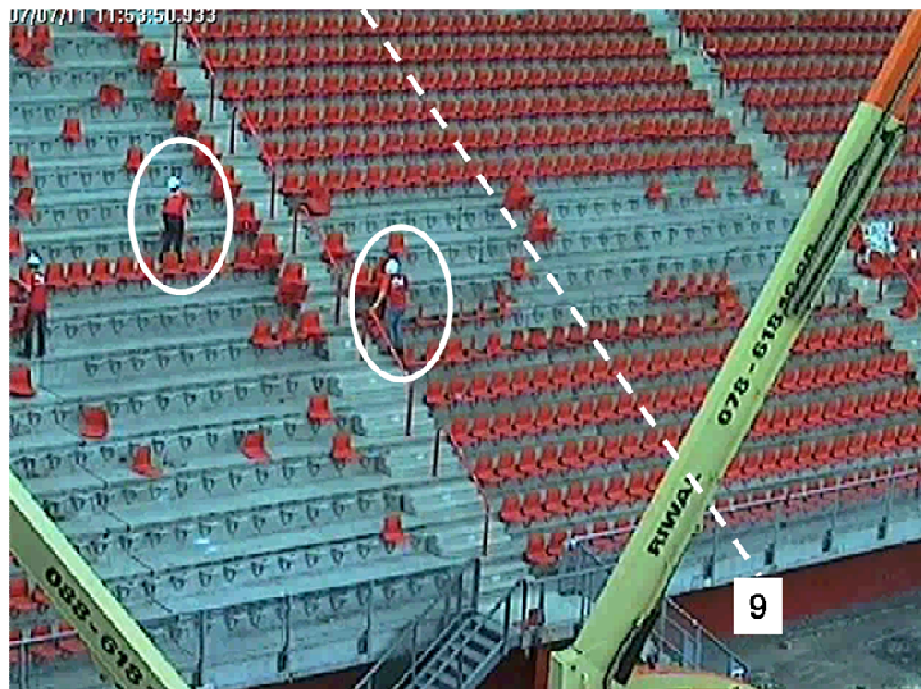
Foto 3.17: CAM 43 – personen kijken schuin omhoog [F.008]

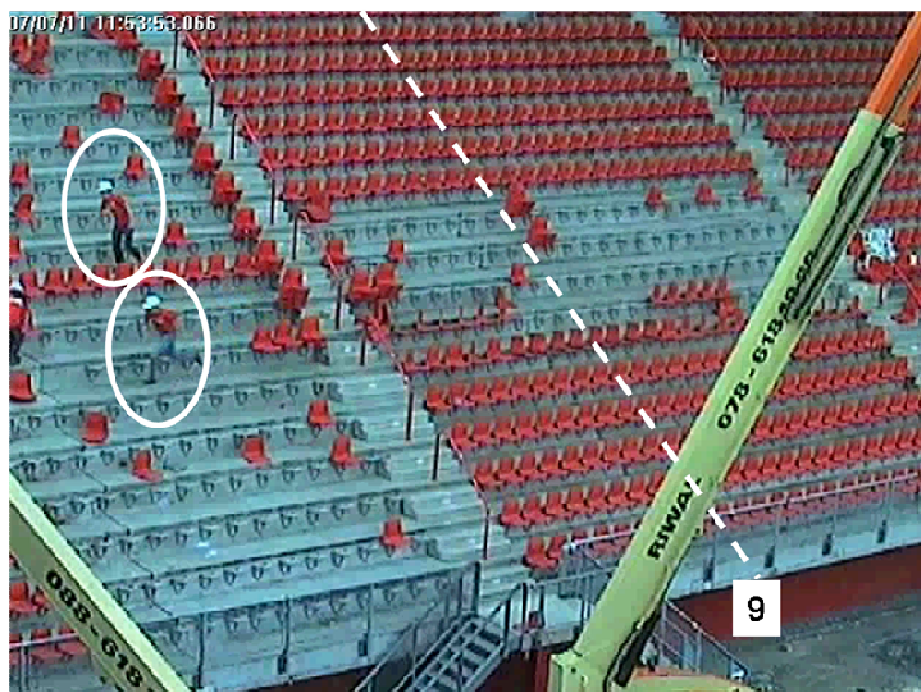
Foto 3.18: CAM 43 – personen vluchten weg [F.008]

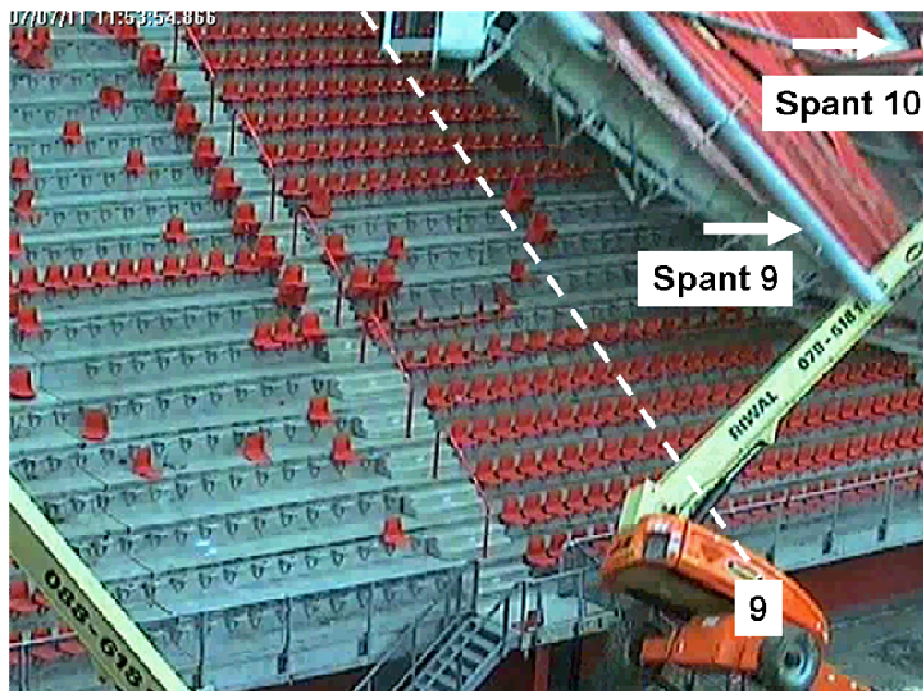
Foto 3.19: CAM 43 – spant 9 valt na spant 10 [F.008]

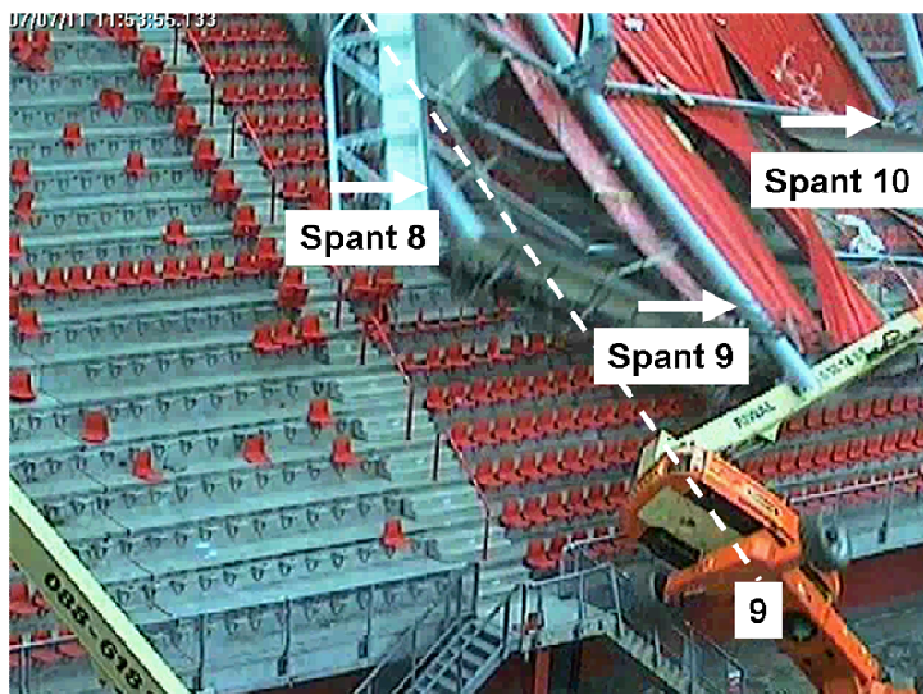
Foto 3.20: CAM 43 – spant 8 valt na spant 9 [F.008]

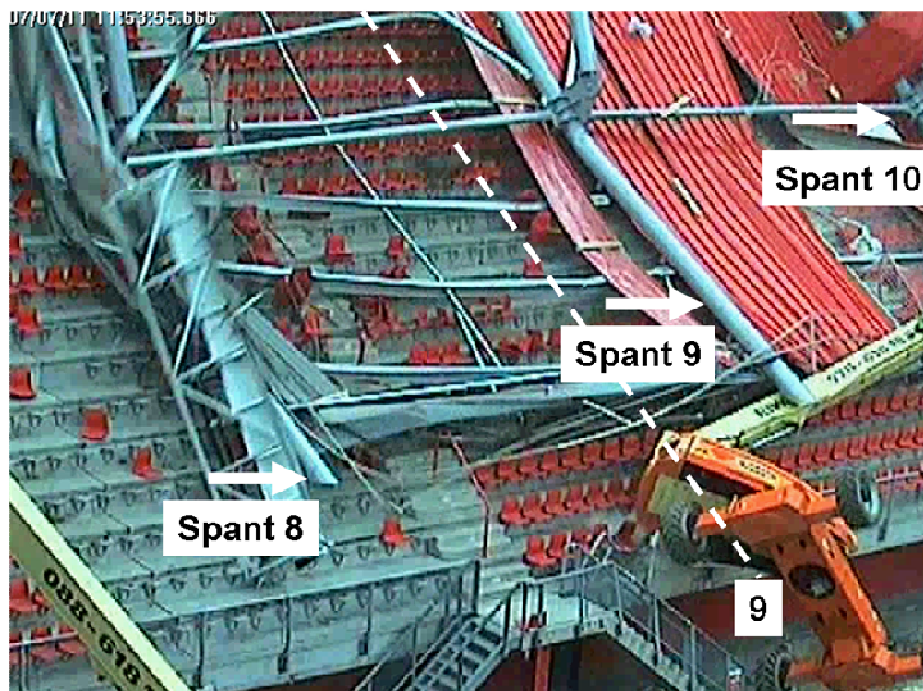
Foto 3.21: CAM 43 – spant 8 tot en met 10 [F.008]

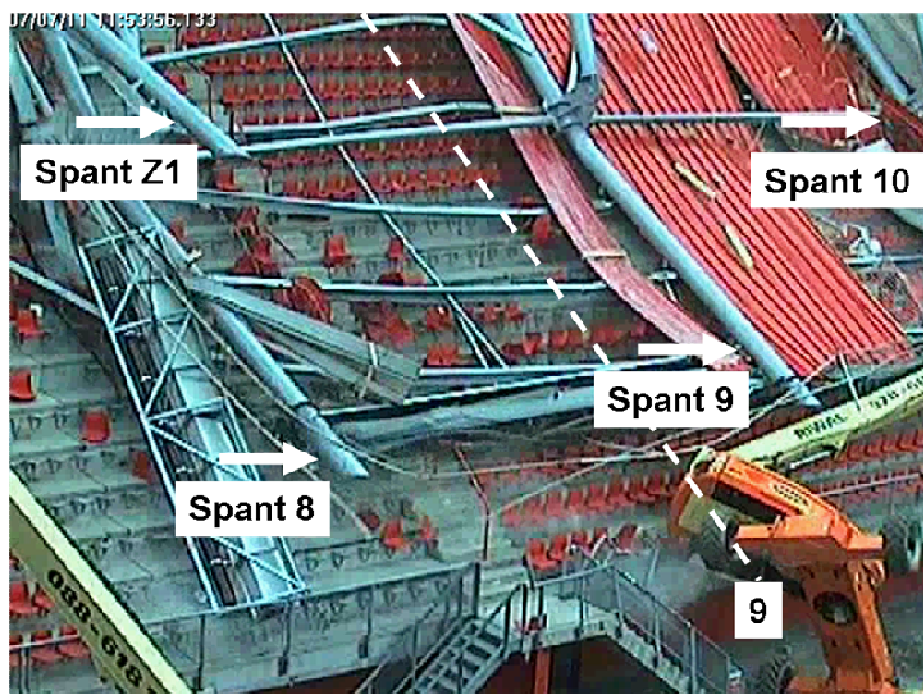
Foto 3.22: CAM 43 – spant Z1 valt na spant 8 [F.008]

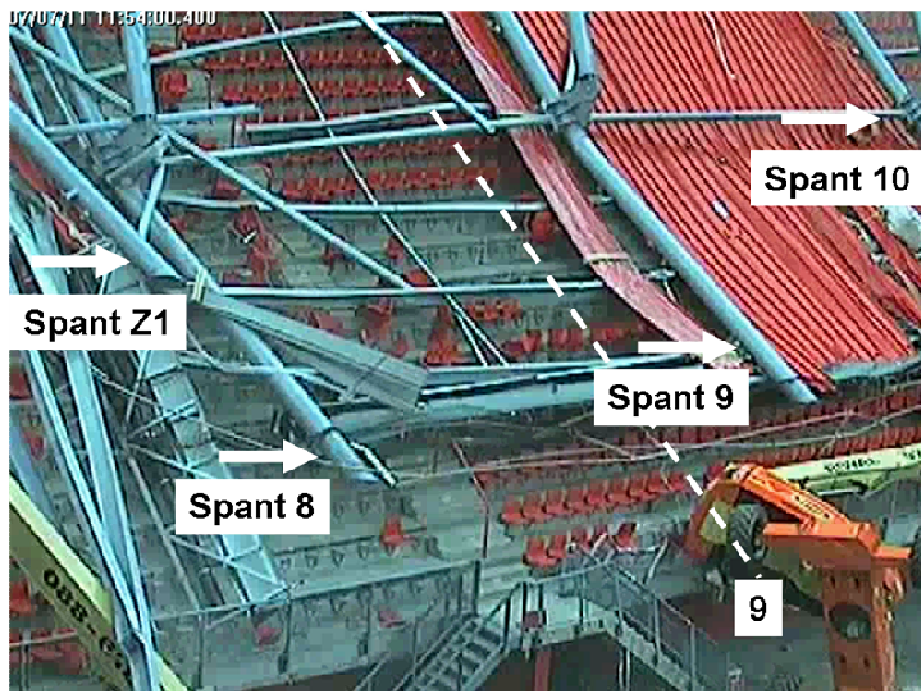
Foto 3.23: CAM 43 – situering spanten Z1 tot en met 10 [F.008]

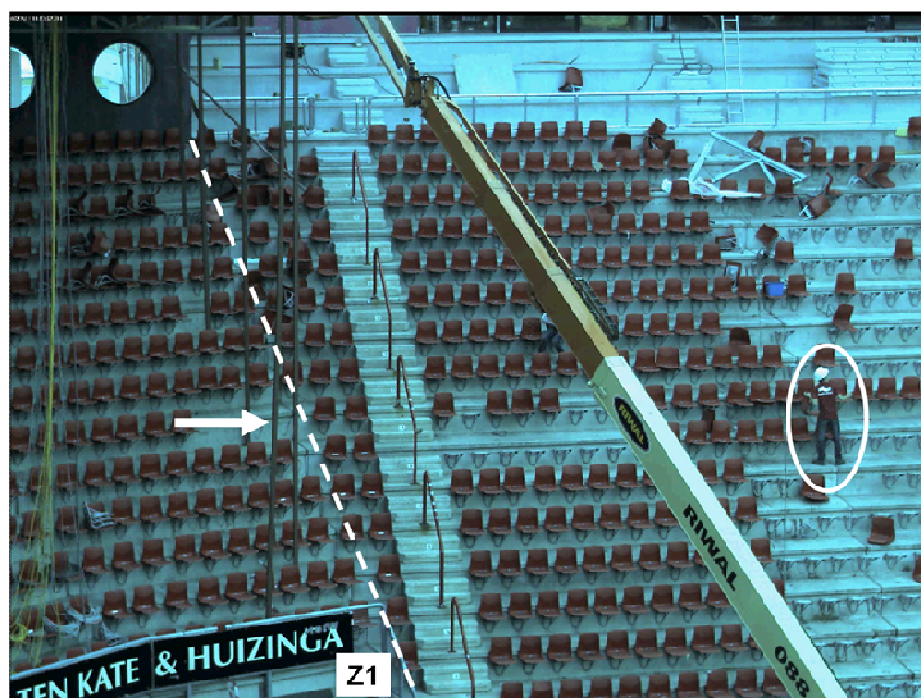
Foto 3.24: CAM 46 – een persoon kijkt schuin omhoog; de witte pijl wijst naar de staander waarin een trilling zichtbaar was [F.008]

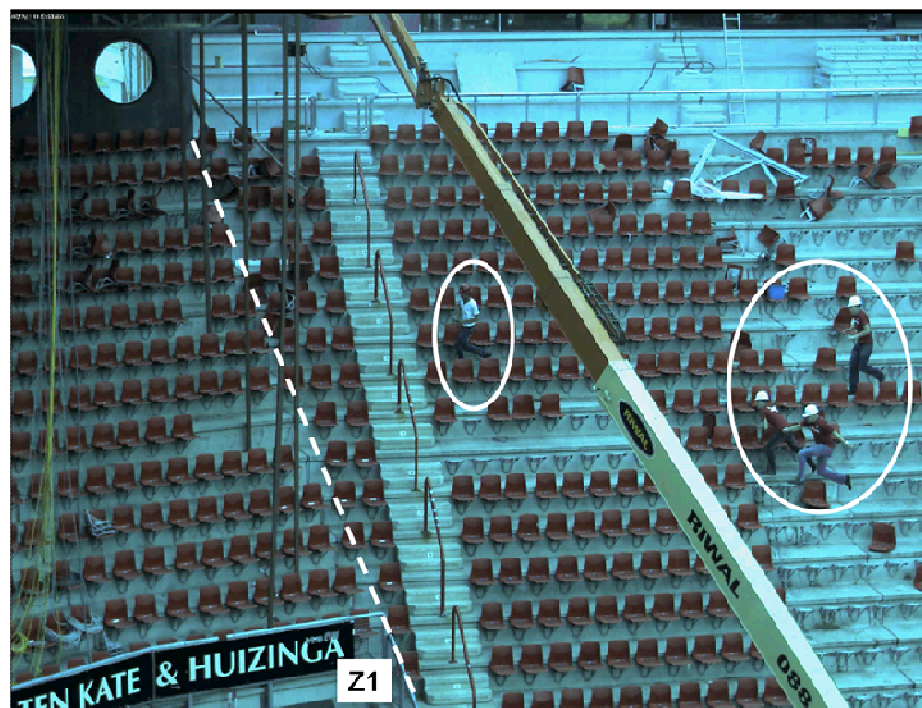
Foto 3.25: CAM 46 – personen vluchten weg [F.008]

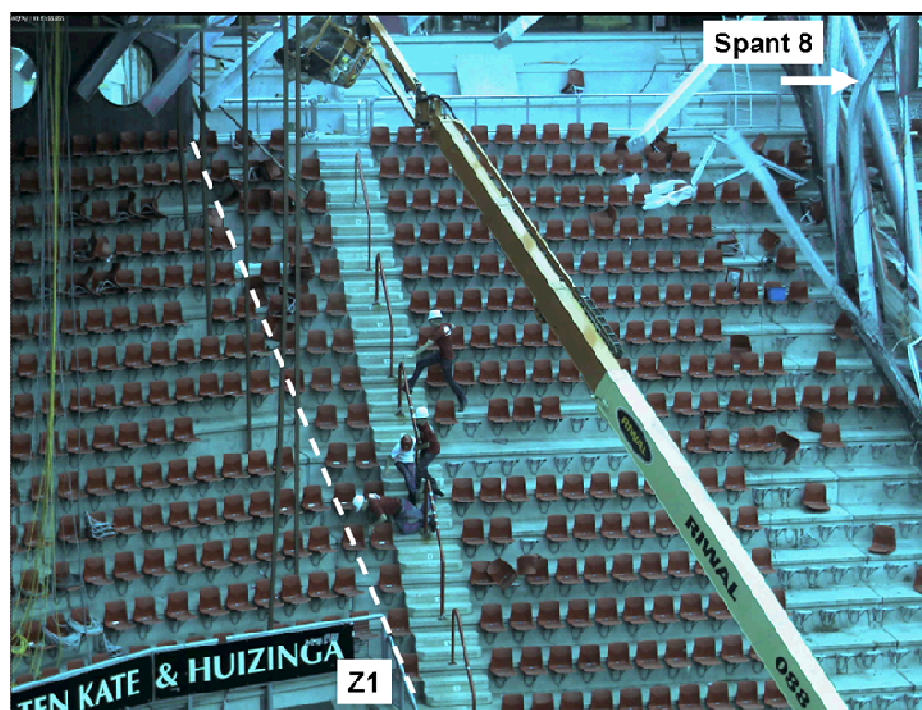
Foto 3.26: CAM 46 – eerst valt spant 8 op de tribune [F.008]

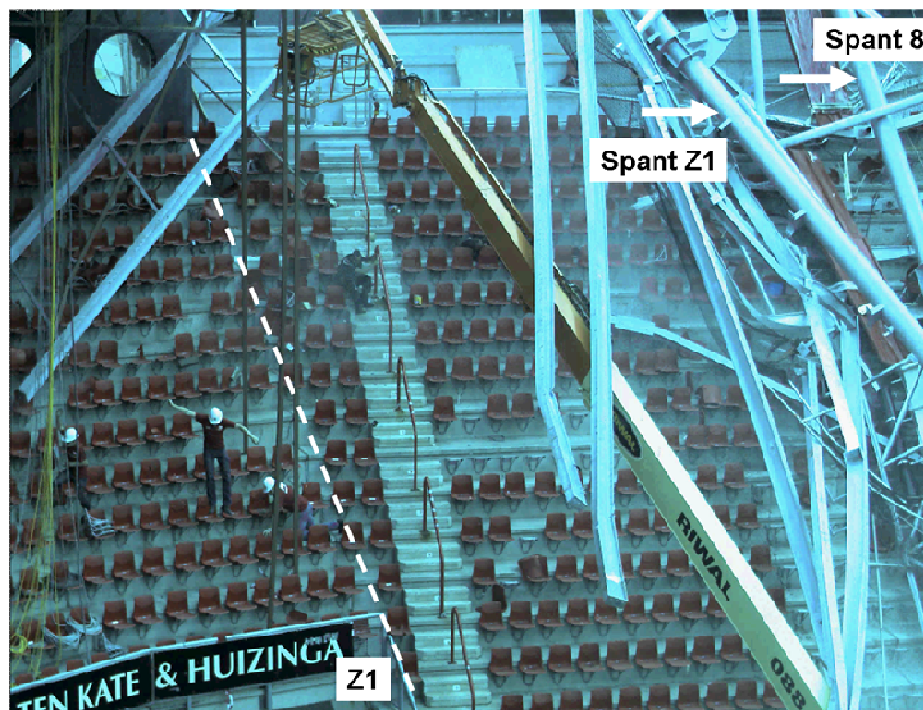
Foto 3.27: CAM 46 – spant Z1 valt na spant 8 [F.008]

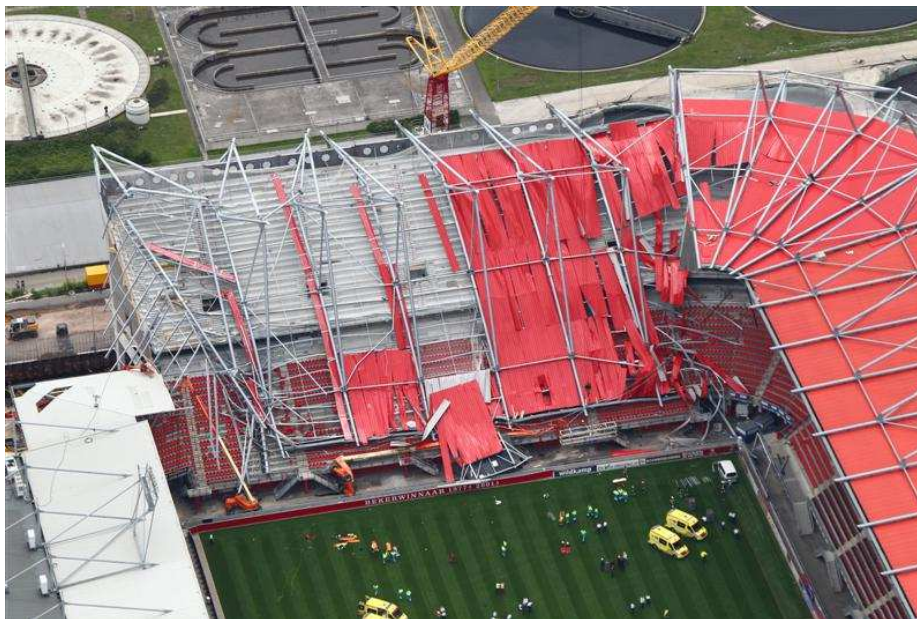
Foto 5.1: Dakplaten, deels gelegd en deels als pakket opgeslagen op het dak [F.008]

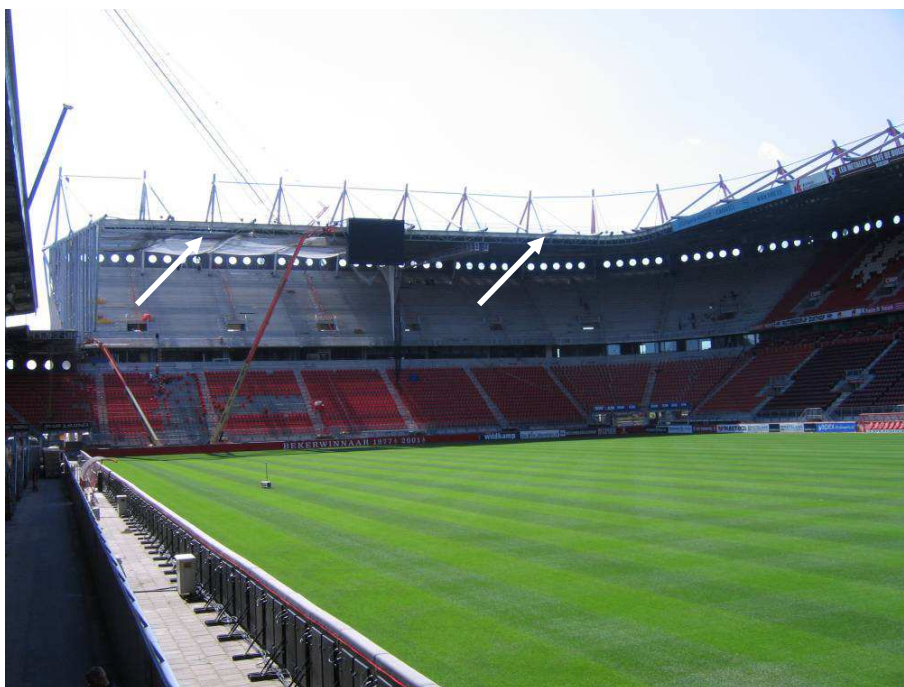
Foto 5.2: Opname ochtend voor de instorting – dakrand aan binnenzijde is gemonteerd [F.033]

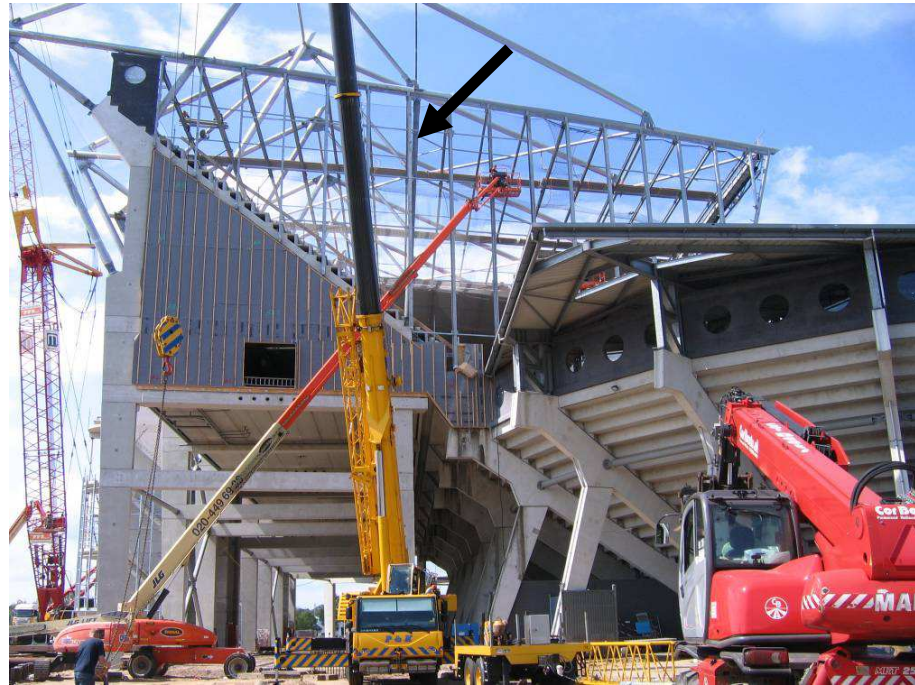
Foto 5.3: Opname ochtend voor de instorting – frame voor eindwand aan spant Z1 en kolom tussen spant en tribune (pijl) [F.033]

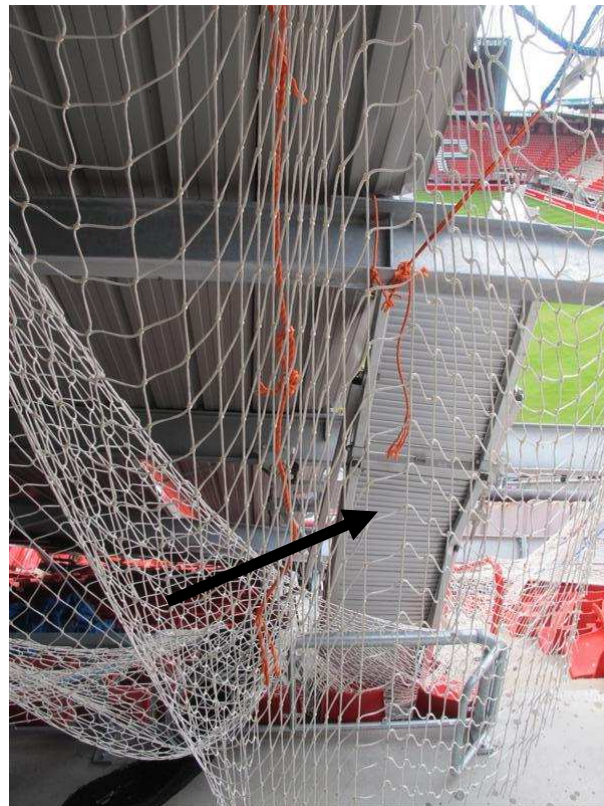
Foto 5.5: Hangbrug aan het binnenste deel overkapping ter plaatse van spant 11 (TNO)

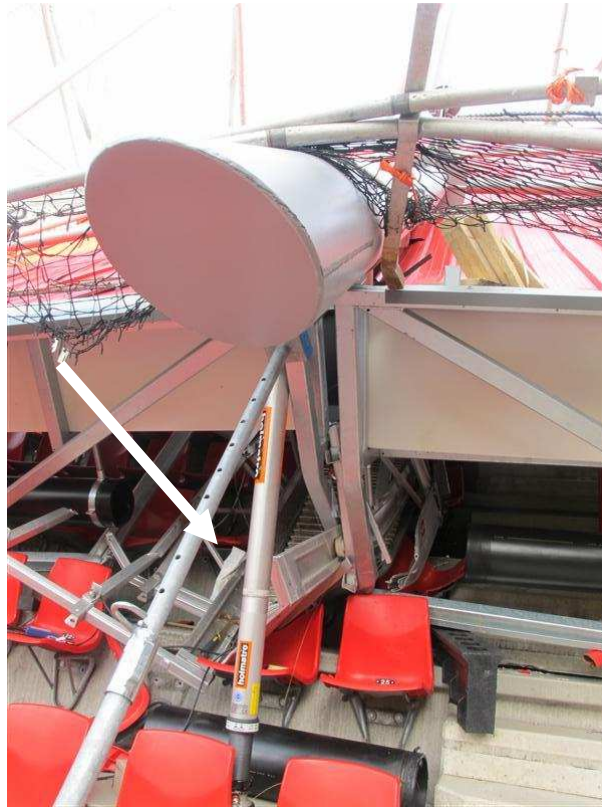
Foto 5.6: Hangbrug aan het binnenste deel overkapping ter plaatse van spant 12 (TNO)

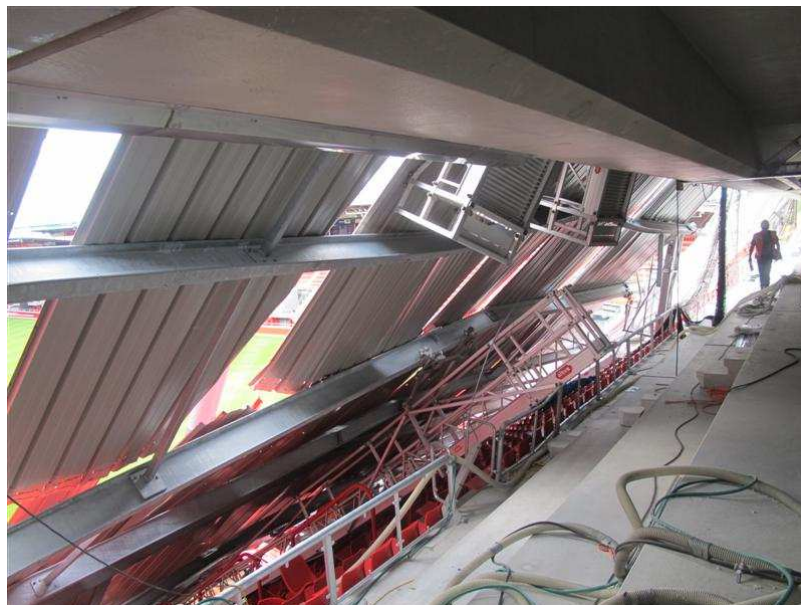
Foto 5.7: Hangbrug aan het binnenste deel overkapping ter plaatse van spant 12 (links) en de twee hangbruggen aan het buitenste deel van de overkapping (rechts) (TNO)

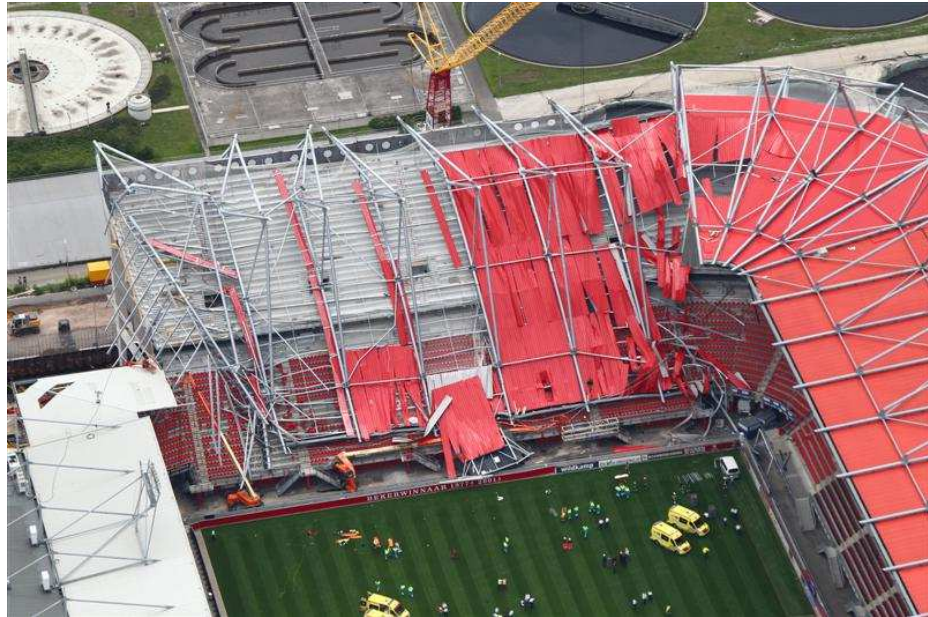
Foto 6.1: Bovenaanzicht van de omlaag gekomen spanten [F.008]

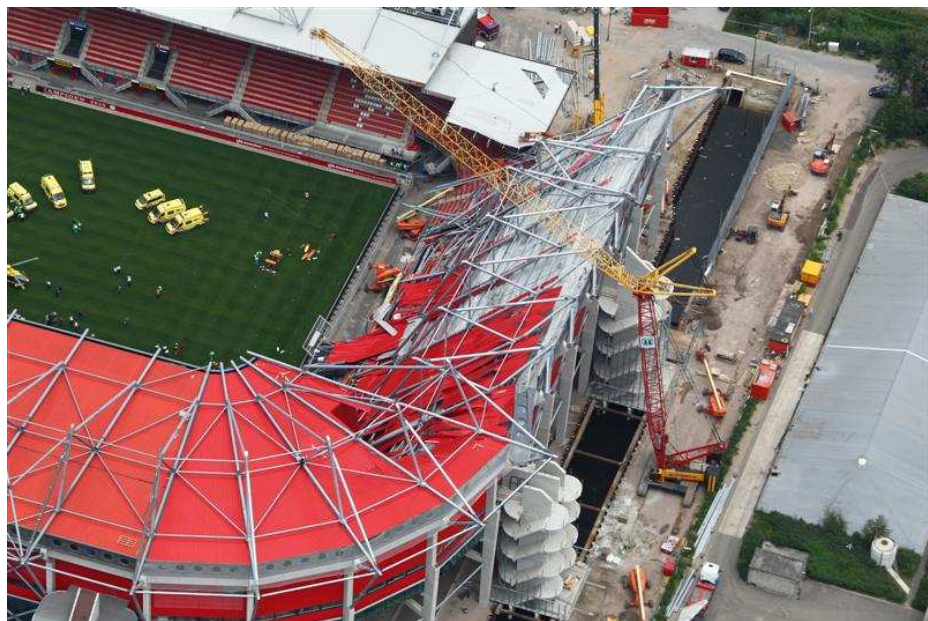
Foto 6.2: Zijaanzicht van de omlaag gekomen spanten [F.008]

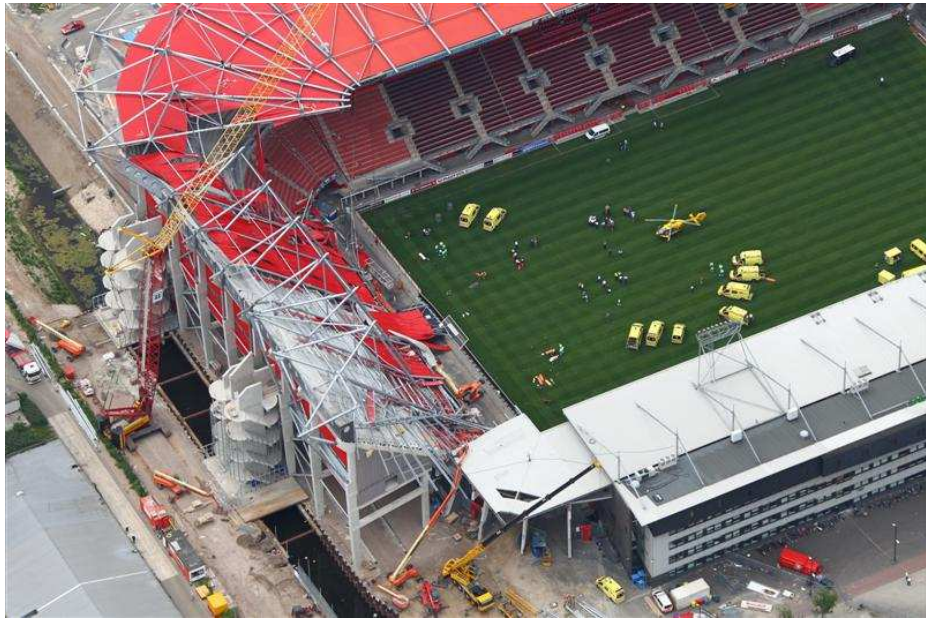
Foto 6.3: Zijaanzicht van de omlaag gekomen spanten [F.008]

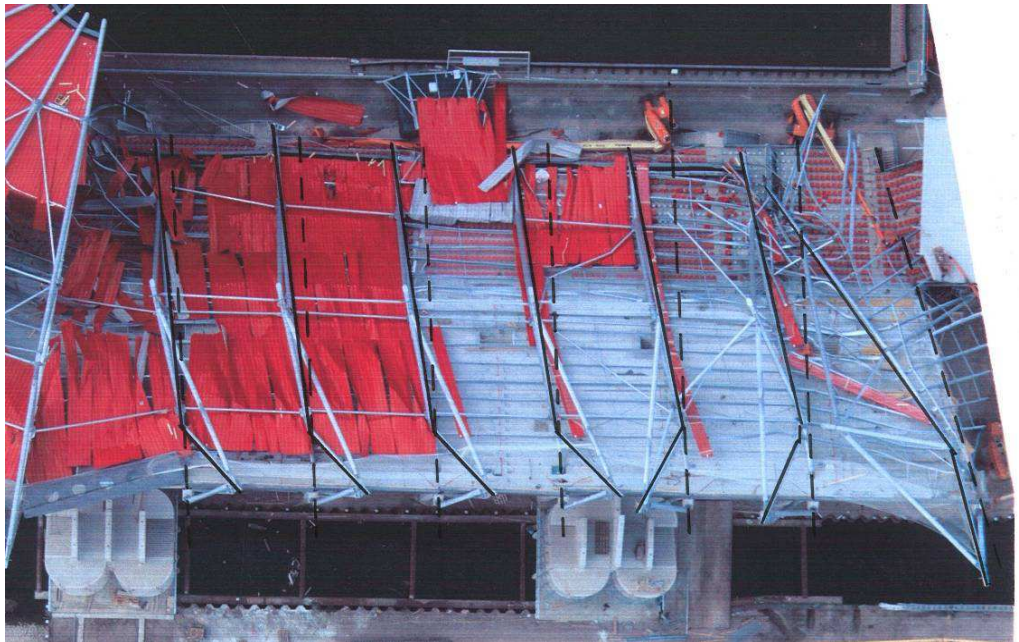
Foto 6.4: Overzicht van de omlaag gekomen spanten; de stippellijnen zijn de oorspronkelijke posities van de spanten; de getrokken lijnen de situering van het horizontale deel van de spanten na de instorting [F.106]

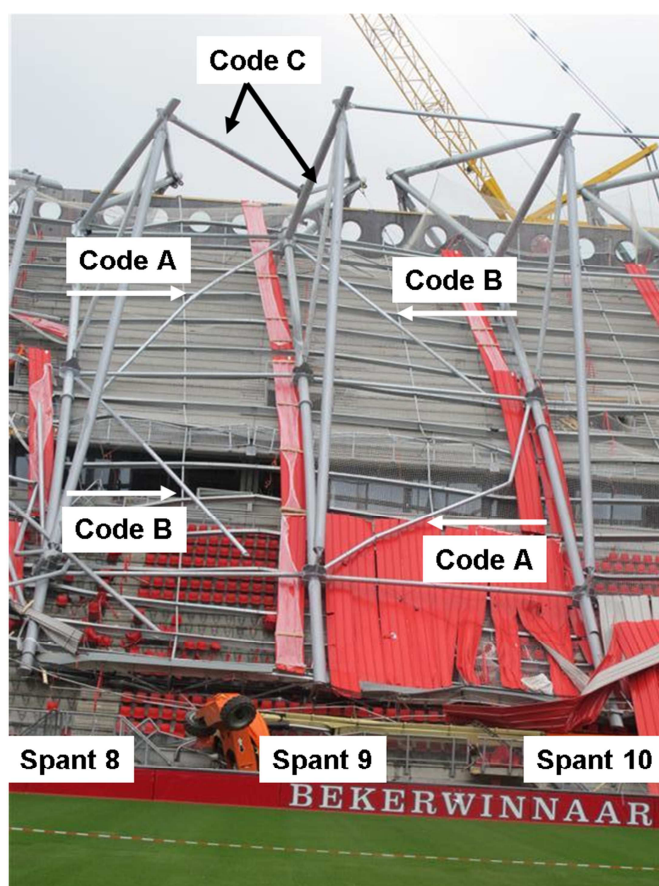
Foto 6.6: Koppelstaven en stabiliteitsverbanden tussen de spanten 8 en 10; voor de codering wordt verwezen naar de tekst van paragraaf 6.1 (TNO)

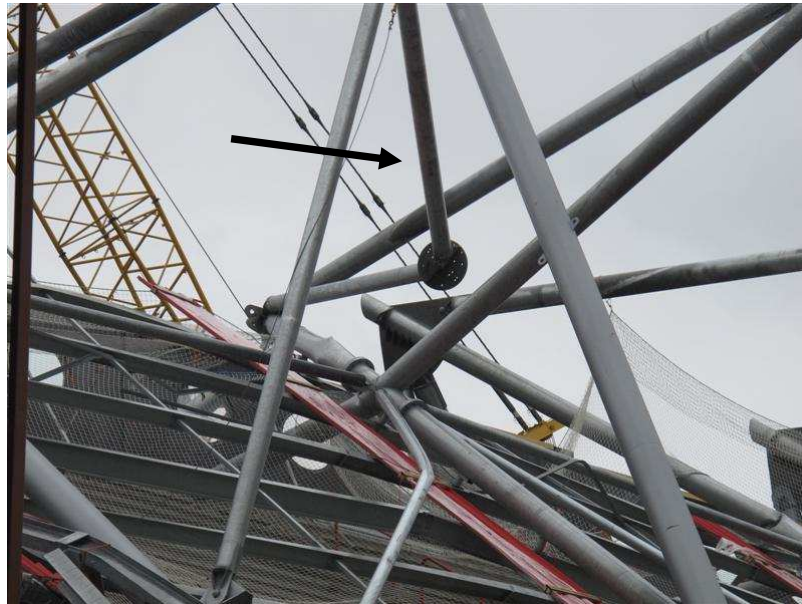
Foto 6.7: Halverwege de lengte uitgeknikte staaf van het verticaal georiënteerde stabiliteitsverband tussen de spanten 8 en 9 (TNO)

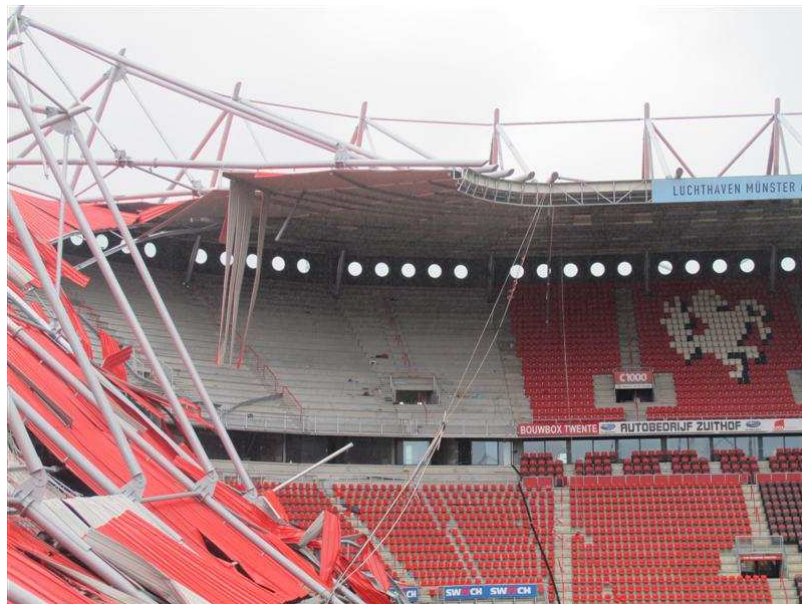
Foto 6.8: Spant Z17 tot en met spant Z20 niet bezweken – aanzicht aan binnenzijde (TNO)

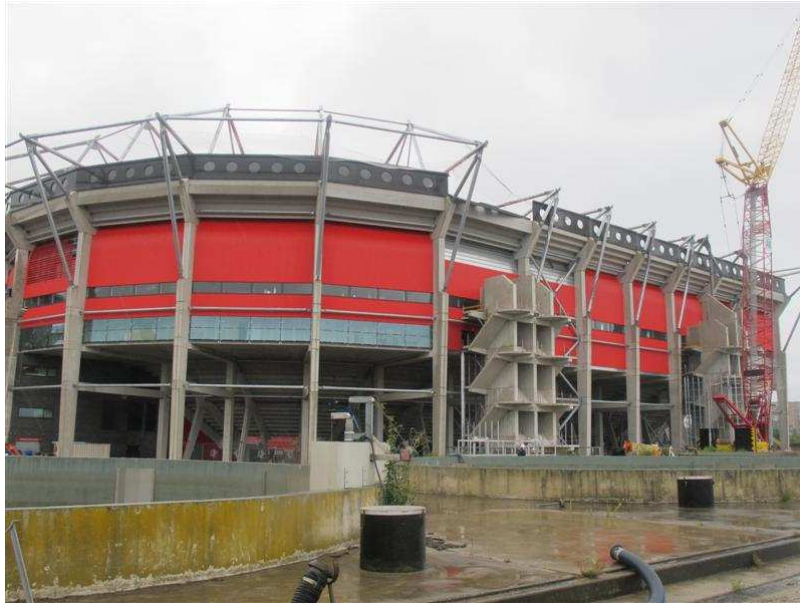
Foto 6.9: Spant Z17 tot en met spant Z20 niet bezweken – aanzicht aan buitenzijde (TNO)

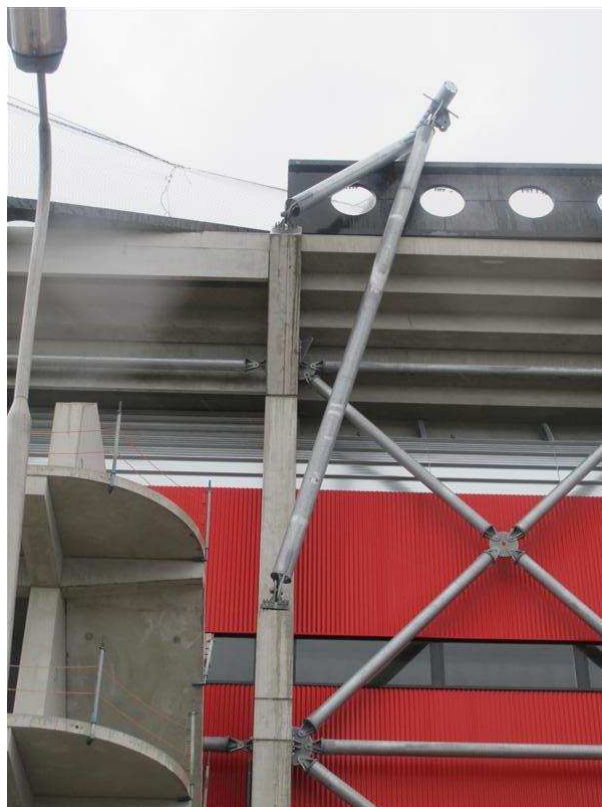
Foto 6.11: Spant 13 met het weggebogen deel aan de buitenzijde (TNO)

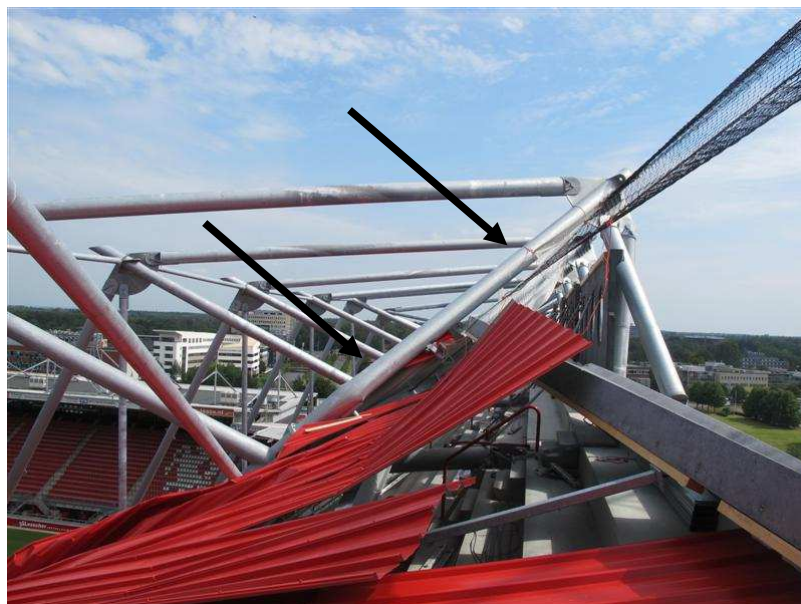
Foto 6.12: Spant 13 met het weggebogen deel tussen de knooppunten 2 en 5 (TNO)

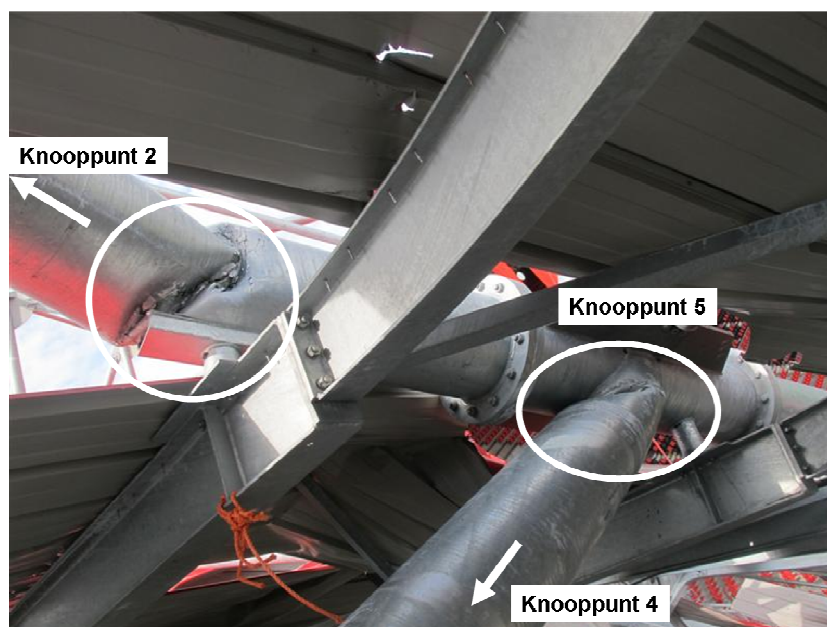
Foto 6.14: Spant 13 met het weggebogen deel tussen de knooppunten 2 en 5 en het verbogen deel tussen de knooppunten 4 en 5 (TNO)

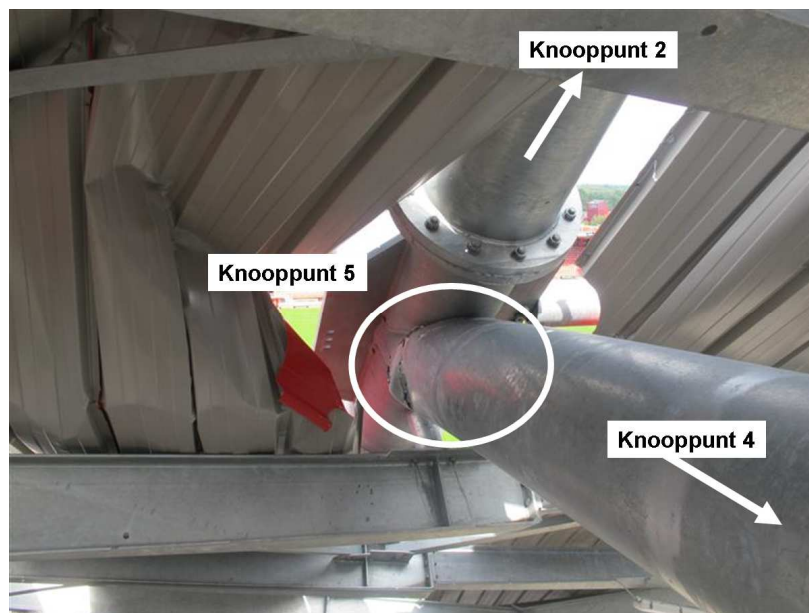
Foto 6.15: Spant 13 met het verbogen deel tussen de knooppunten 4 en 5 (TNO)

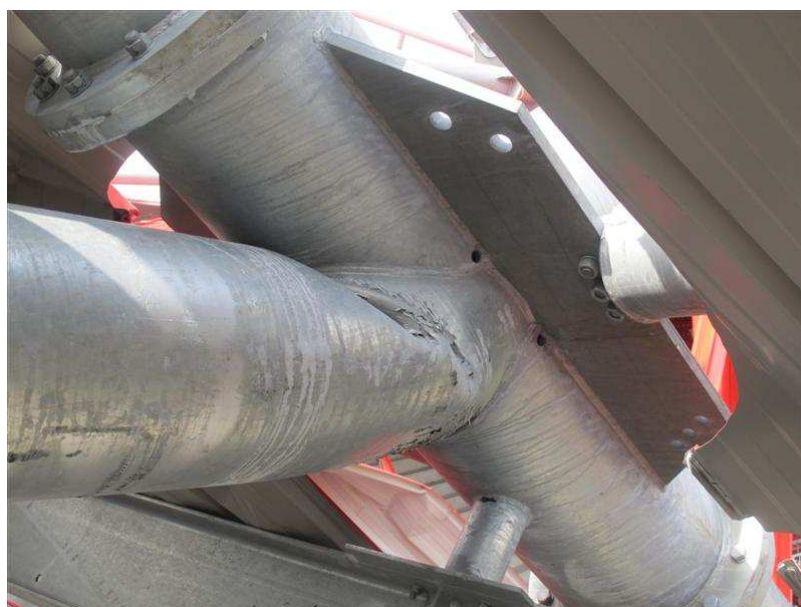
Foto 6.16: Spant 13 met het verbogen deel tussen de knooppunten 4 en 5 (TNO)

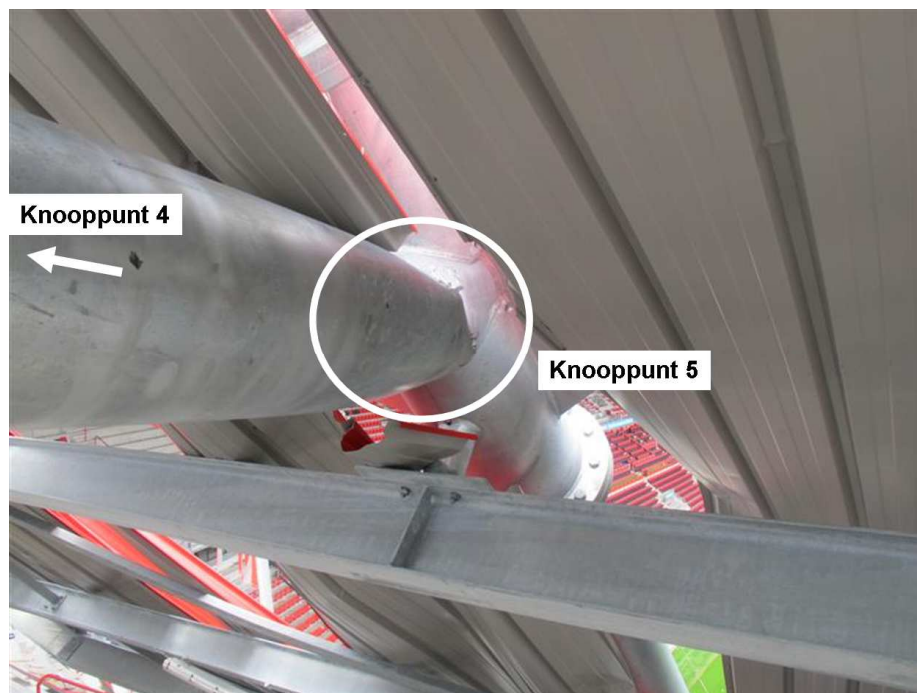
Foto 6.23: Spant 12 met het verbogen deel tussen de knooppunten 4 en 5 (TNO)

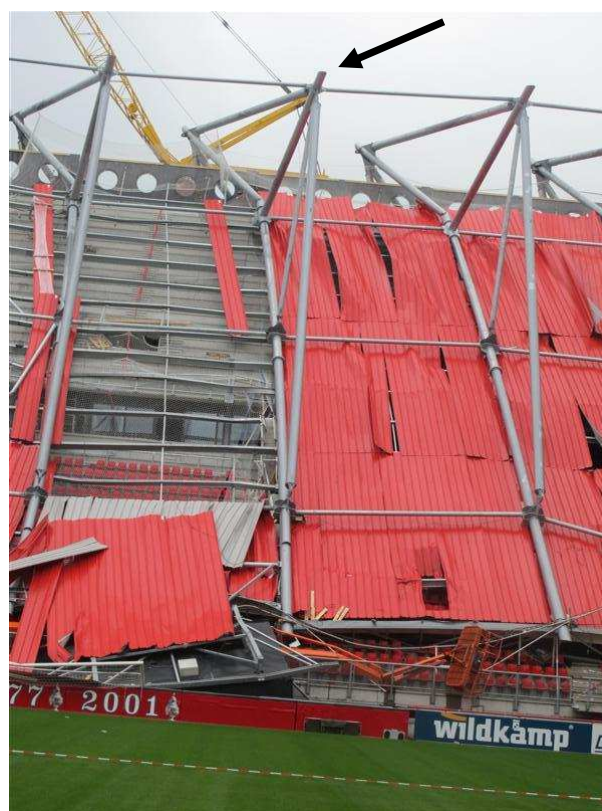
Foto 6.24: Spant 11 na de instorting (TNO)

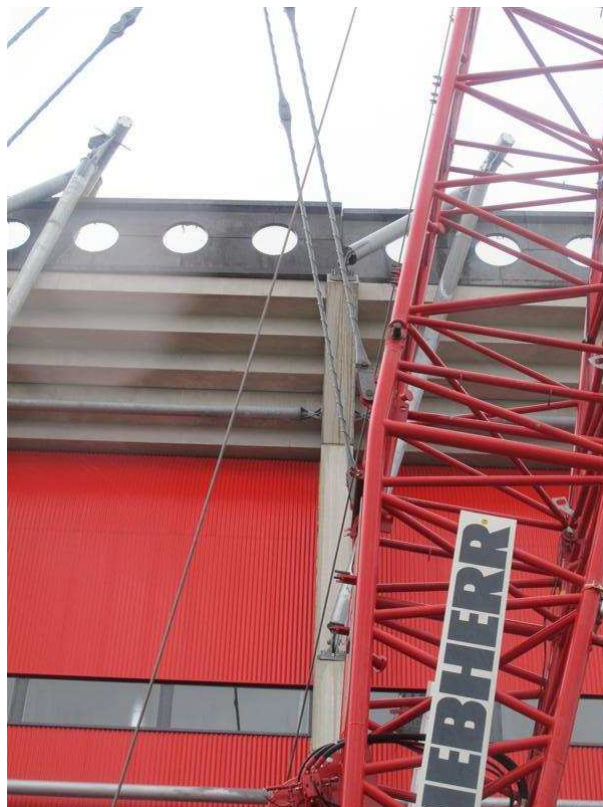
Foto 6.25: Spant 11 met het weggebogen deel aan de buitenzijde (TNO)

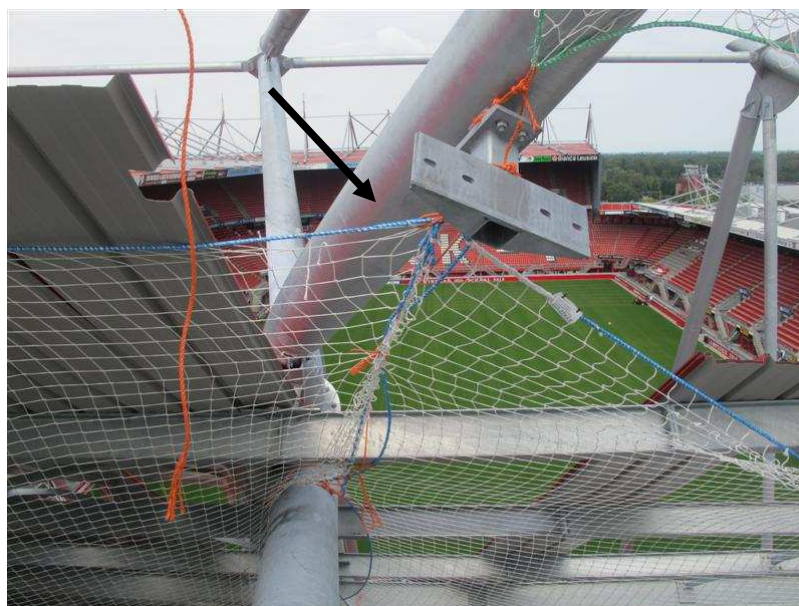
Foto 6.26: Spant 11 met het weggebogen deel tussen de knooppunten 2 en 5 (TNO)

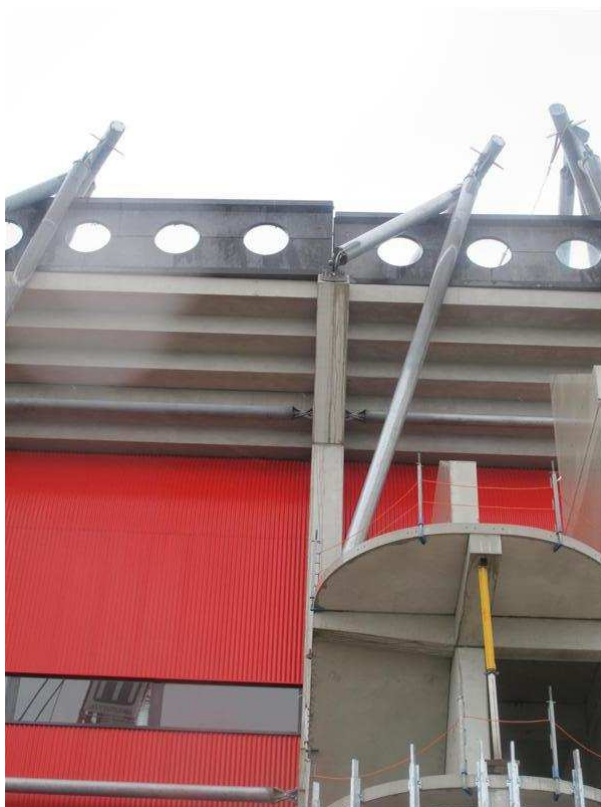
Foto 6.31: Spant 10 met het weggebogen deel aan de buitenzijde (TNO)

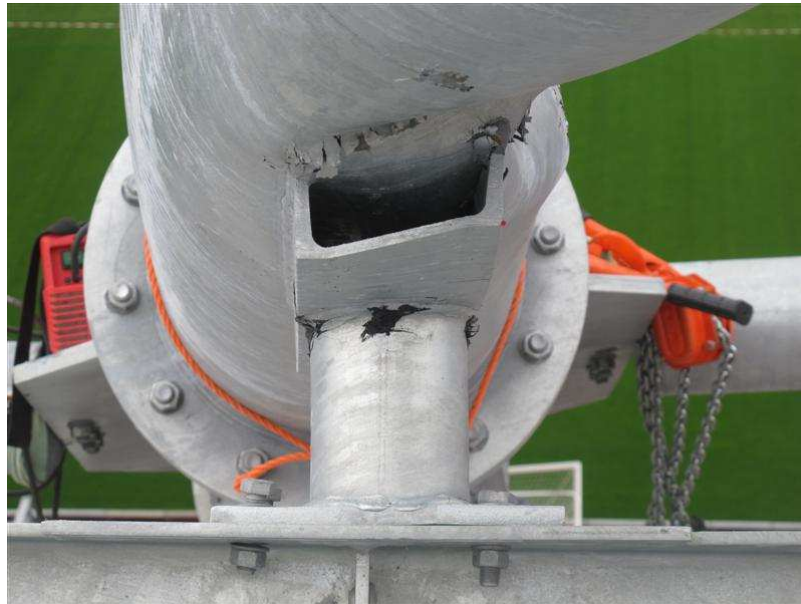
Foto 6.33: Spant 10 met het weggebogen deel tussen de knooppunten 2 en 5 (TNO)

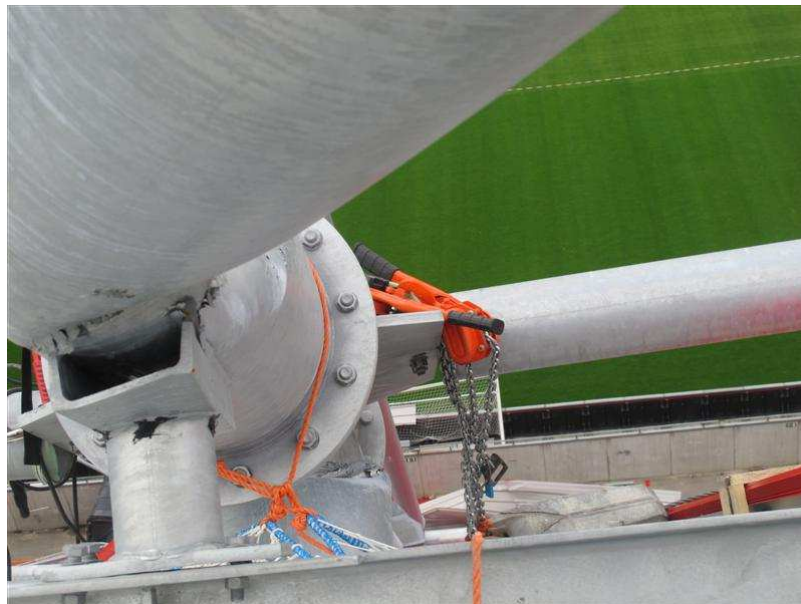
Foto 6.34: Spant 10 met het weggebogen deel tussen de knooppunten 2 en 5 (TNO)

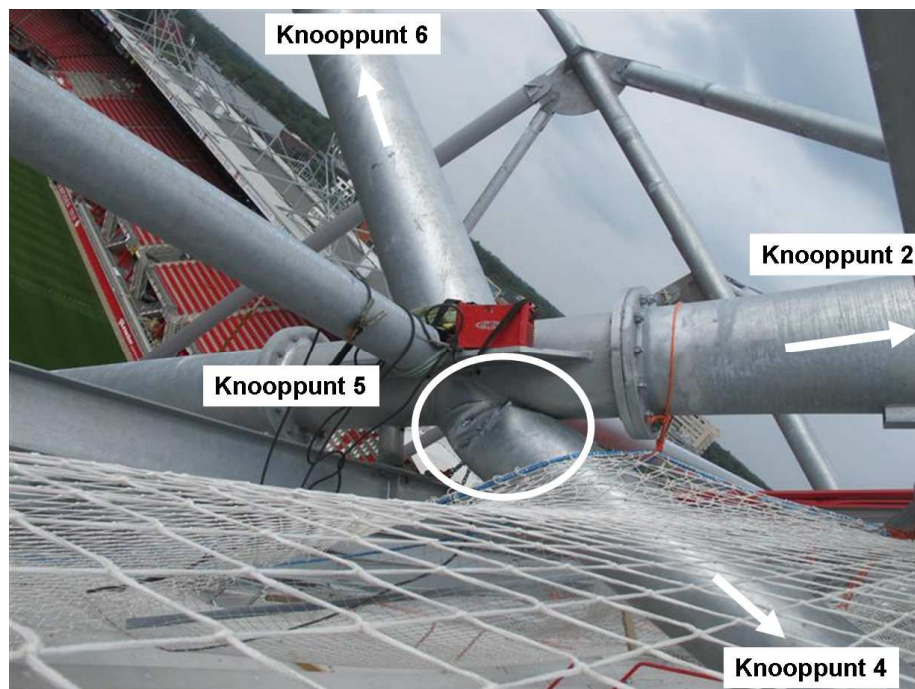
Foto 6.37: Spant 10 met het verbogen deel tussen de knooppunten 4 en 5 (TNO)
