## TNO-rapport

**TNO-060-DTM-2012-00425**

# Onderzoek naar de oorzaak van het ongeval in de Grolsch Veste - Deelrapport E: Foto's

Datum 7 februari 2012

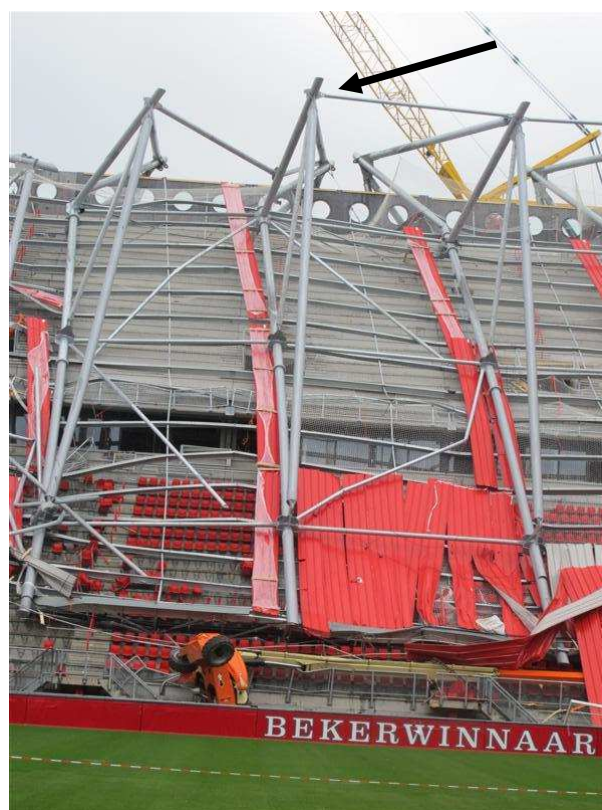
Foto 6.38: Spant 9 na de instorting (TNO)

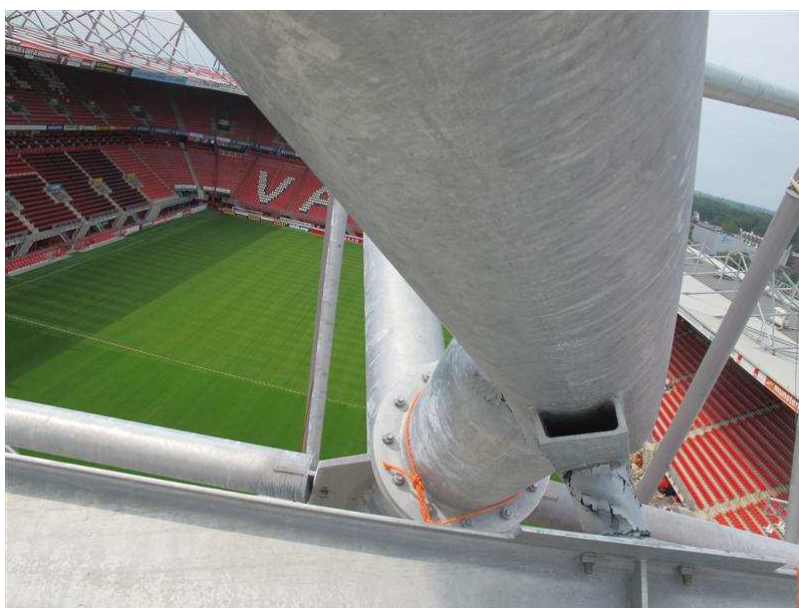
Foto 6.42: Spant 9 met het weggebogen deel tussen de knooppunten 2 en 5 (TNO)

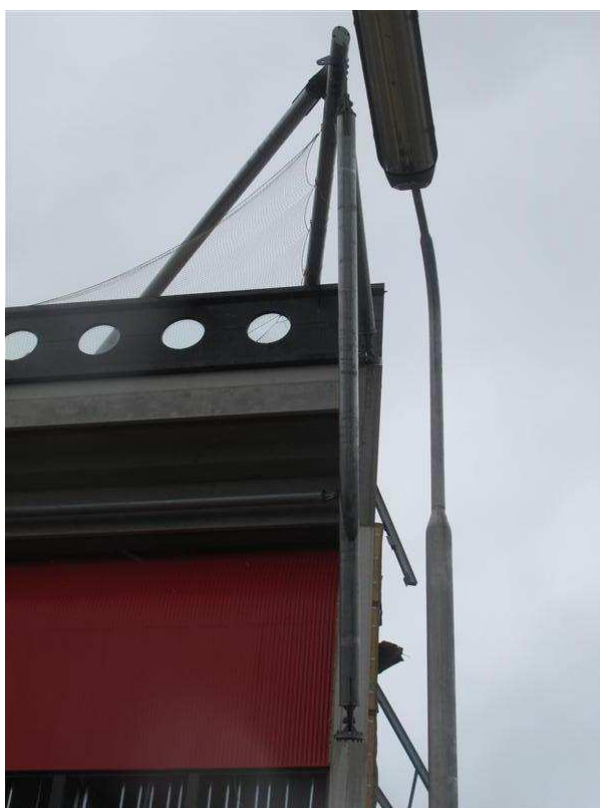
Foto 6.50: Spant Z1 met het gedeeltelijk weggekantelde deel aan de buitenzijde (TNO)

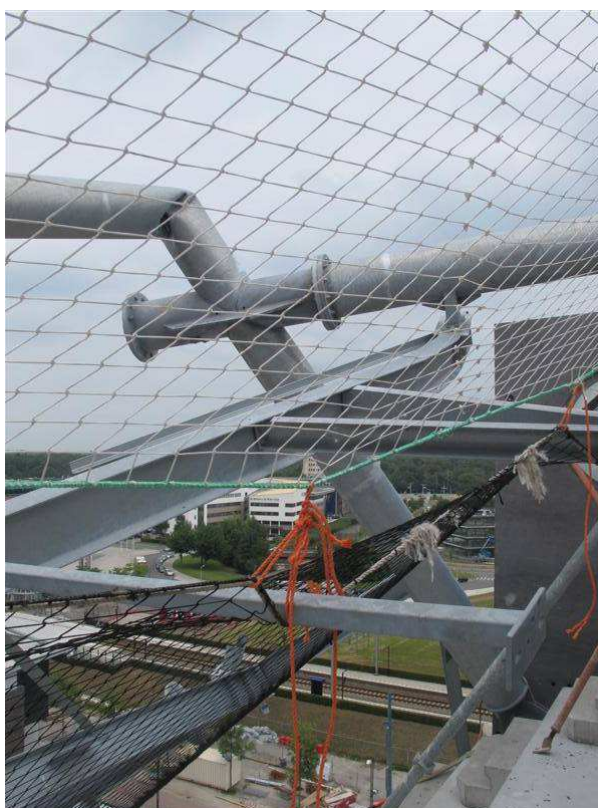
Foto 6.52: Spant Z1 met het weggebogen, verticale deel (TNO)

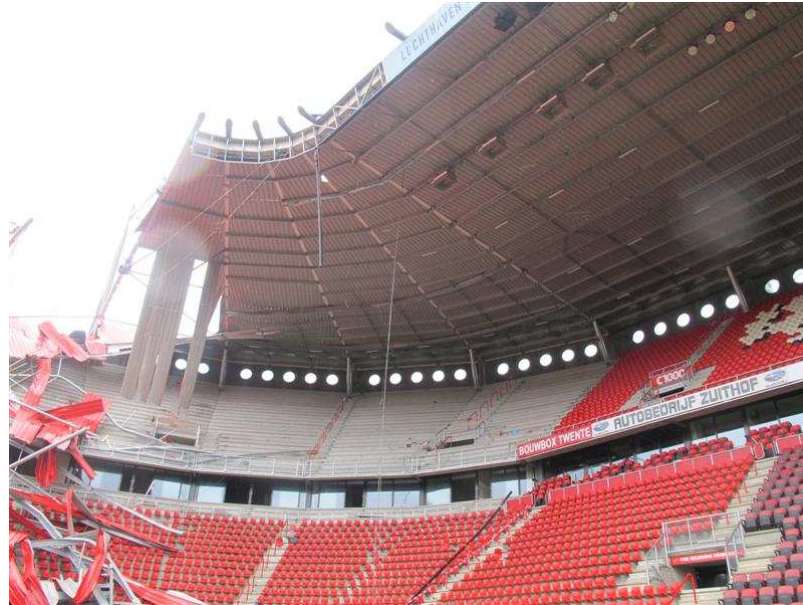
Foto 7.1: Dakconstructie tussen spant Z20 en de L-uitbreiding (TNO)

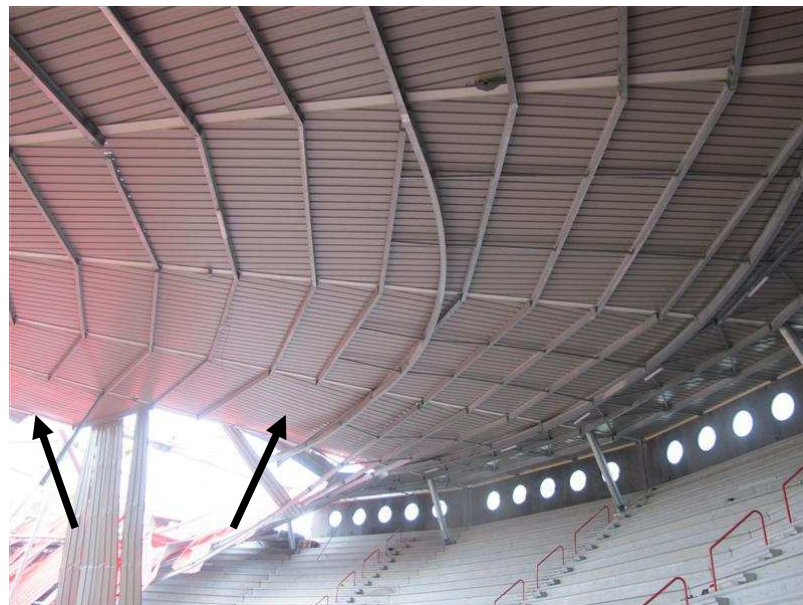
Foto 7.2: Ontbrekende gordingen in het buitenste deel van de dakconstructie (TNO)

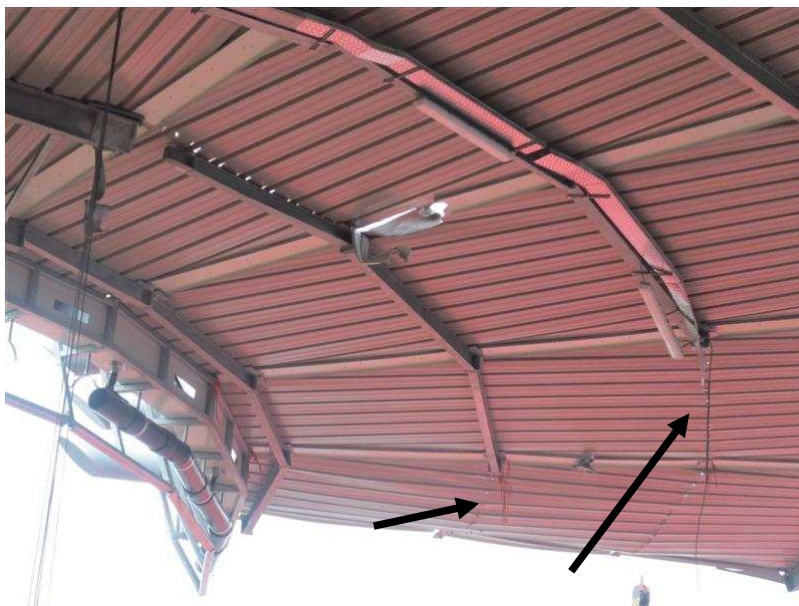
Foto 7.3: Ontbrekende gordingen in het binnenste deel van de dakconstructie (TNO)

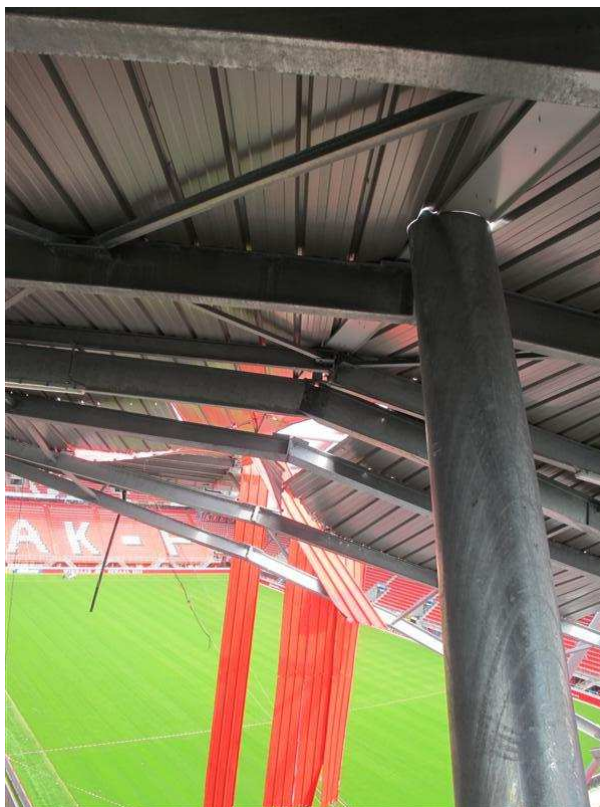
Foto 7.4: Gordingen ter plaatse van spant Z19 (TNO)

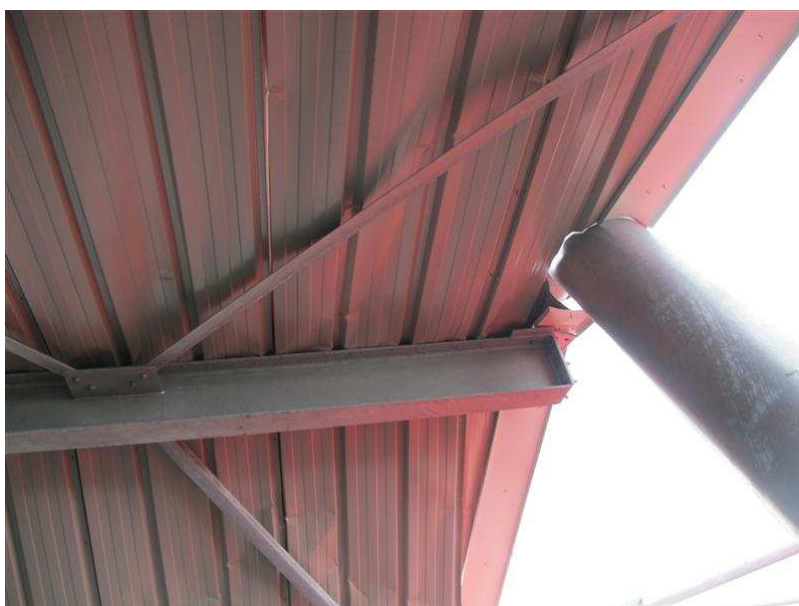
Foto 7.6: Tweede gording vanaf de buitenzijde ter plaatse van spant Z20 (TNO)

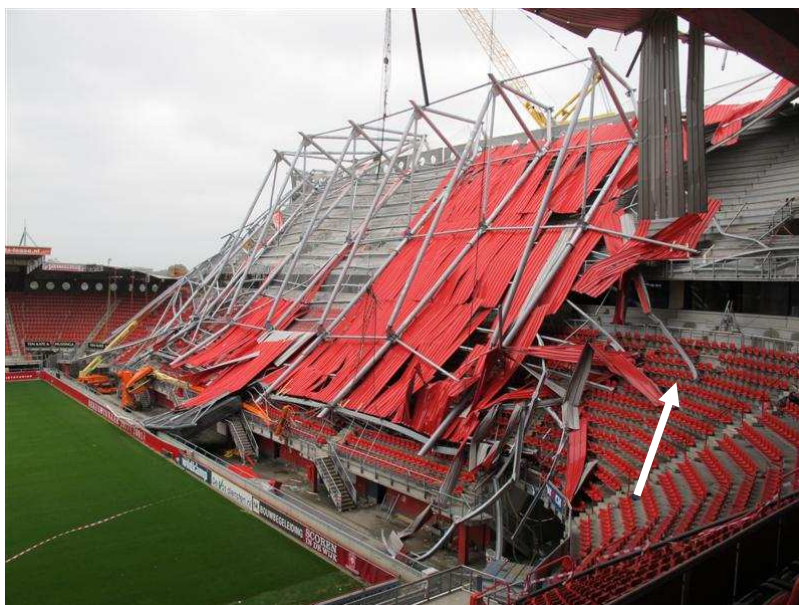
Foto 7.9: Gordingen tussen de spanten 13 en Z20 omlaag gevallen, met uitzondering van de buitenste gordingen (TNO)

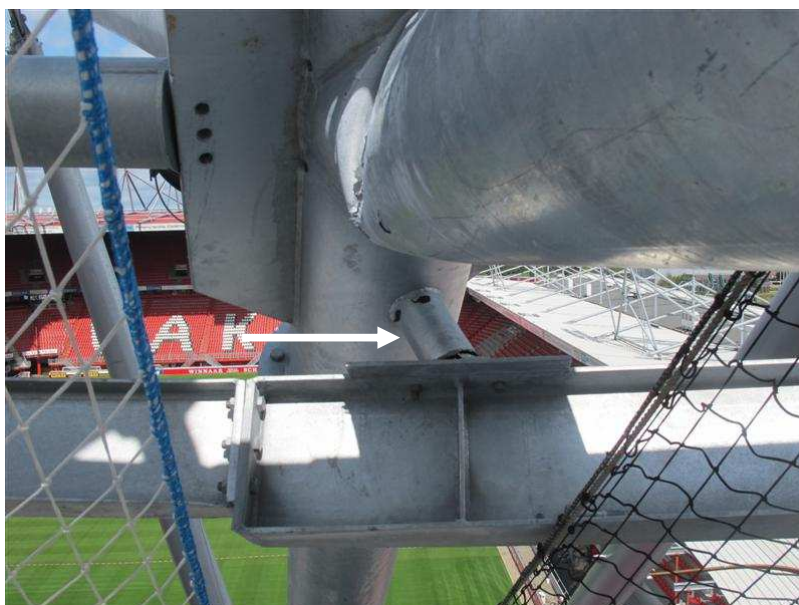
Foto 7.10: Bezweken verbinding van gording met spant (TNO)

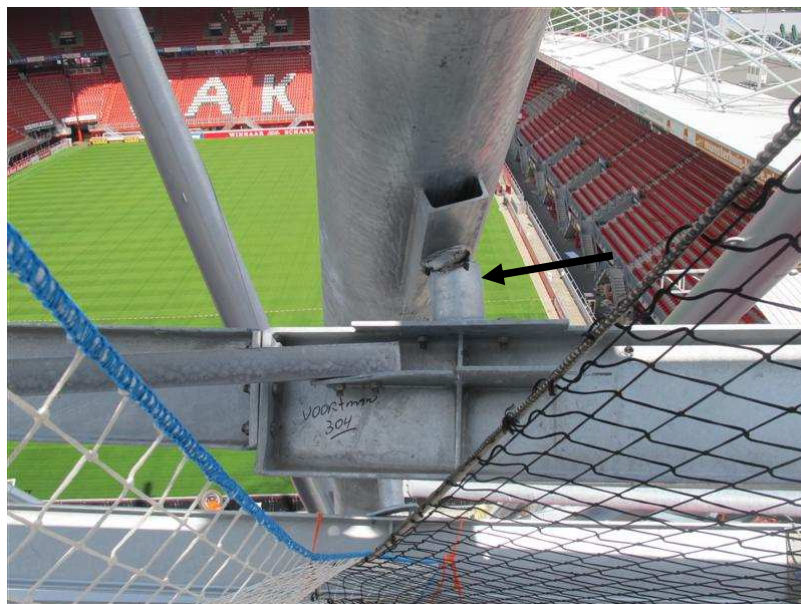
Foto 7.11: Bezweken verbinding van gording met spant (TNO)

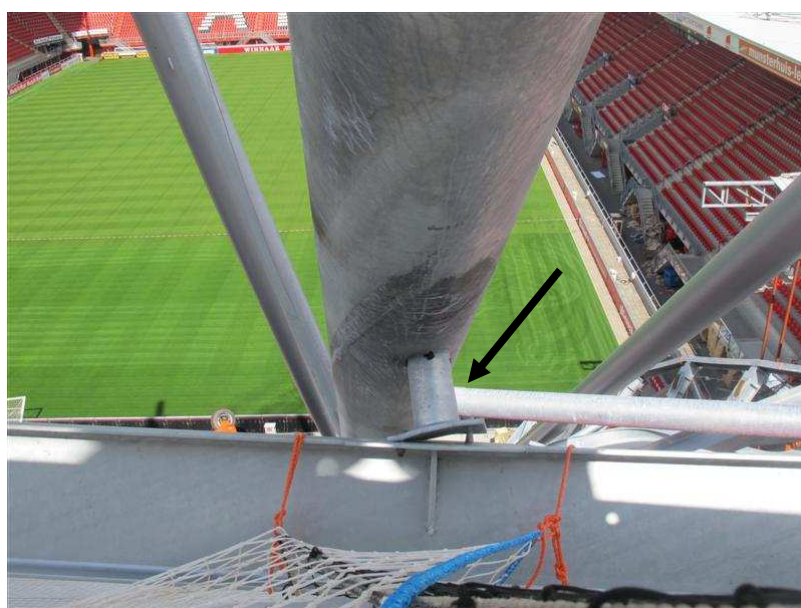
Foto 7.12: Bezweken verbinding van gording met spant (TNO)

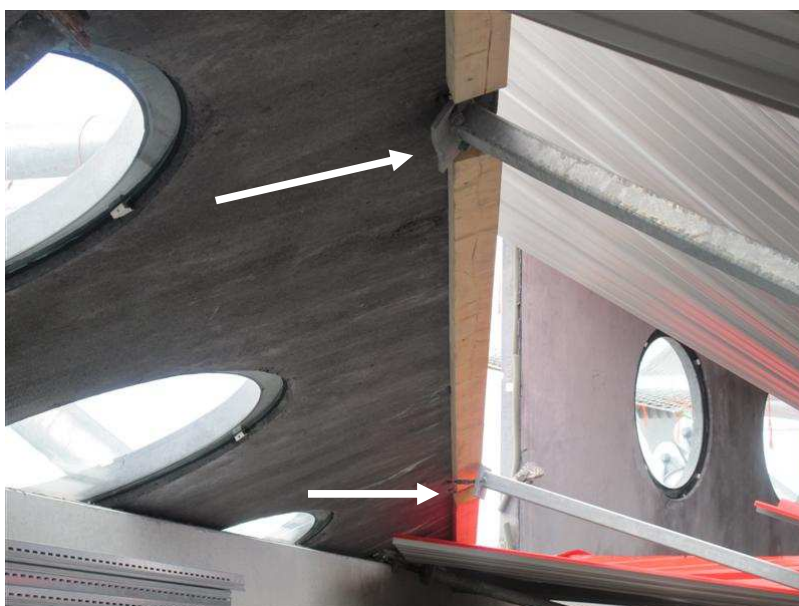
Foto 7.14: Kokerprofielen verbonden met omgevallen wandelement (TNO)

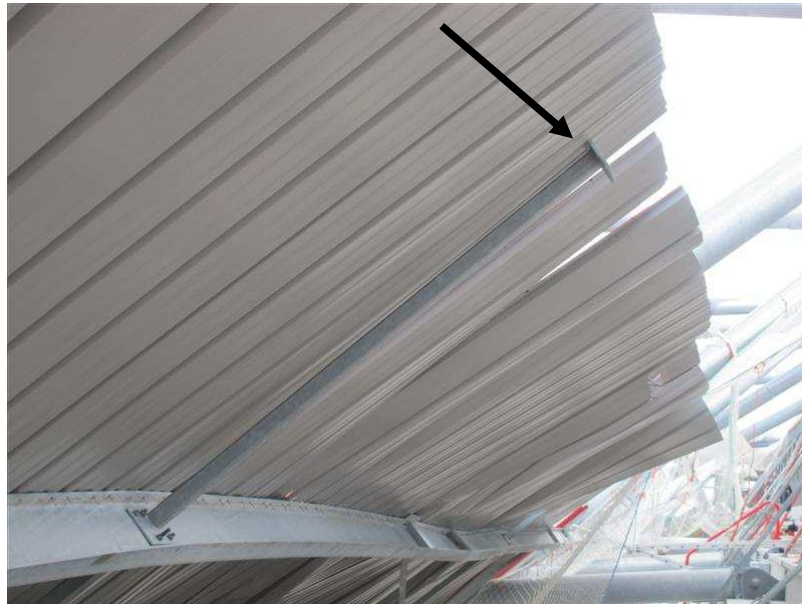
Foto 7.15: Kokerprofiel niet verbonden met wandelement (TNO)

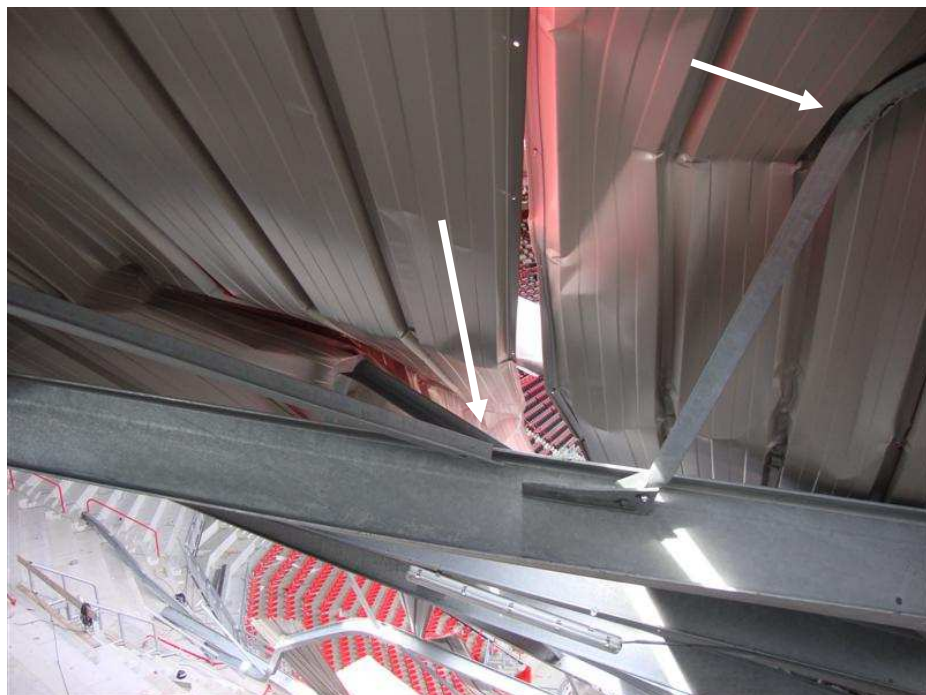
Foto 7.16: Stabiliteitsverband losgetrokken (links) en uitgeknikt (rechts) (TNO)

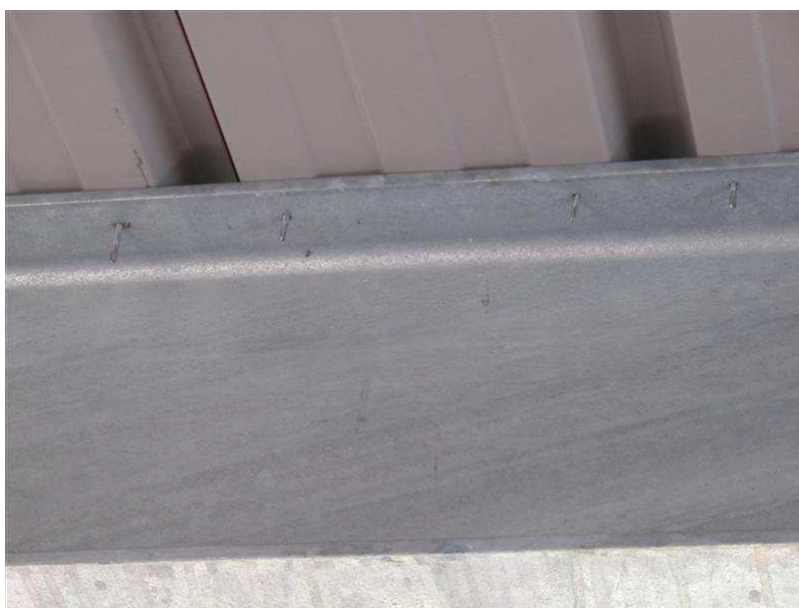
Foto 7.18: Twee zelftappende schroeven per "golfdal" (TNO)

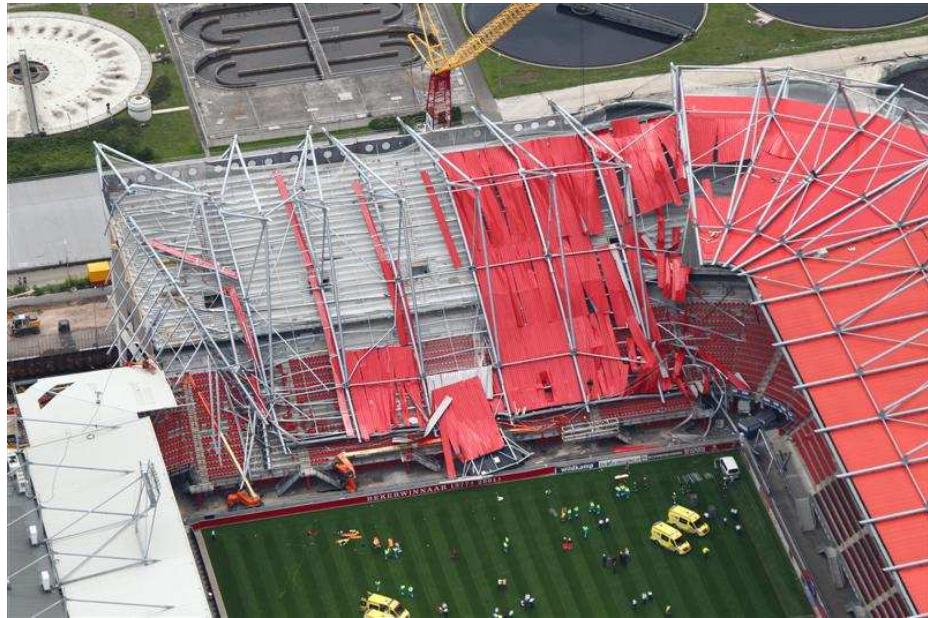
Foto 7.21: Overzicht dakplaten na de instorting [F.008]

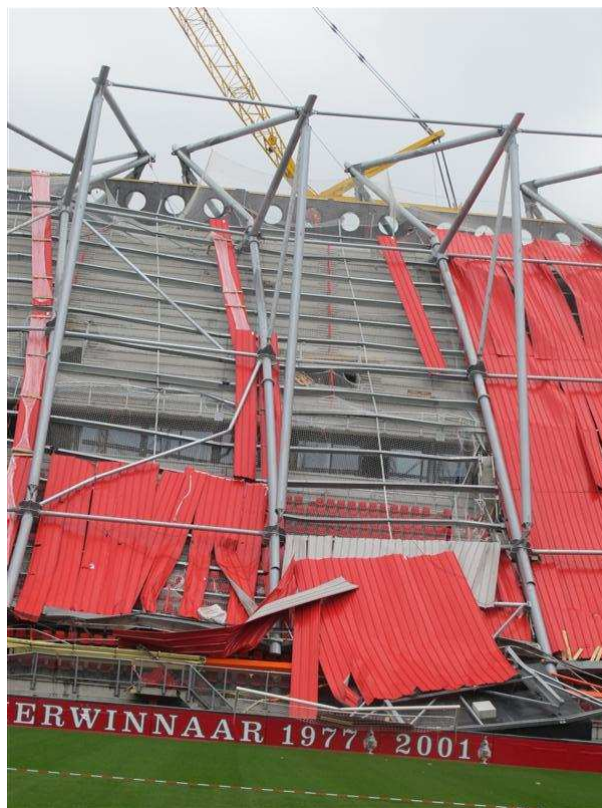
Foto 7.22: Dakplaten tussen de spanten 9 en 11 (TNO)

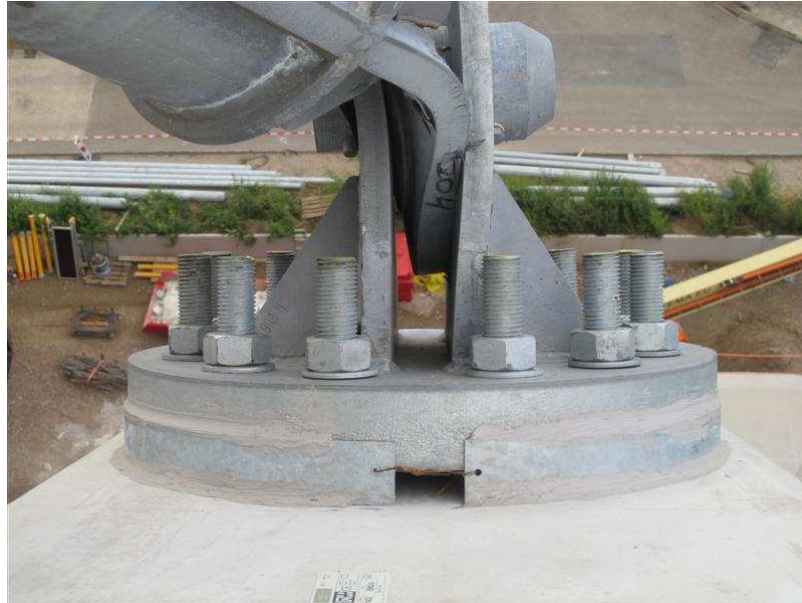
Foto 8.1: Knooppunt 1 gereed om te ondergieten met mortel (TNO)

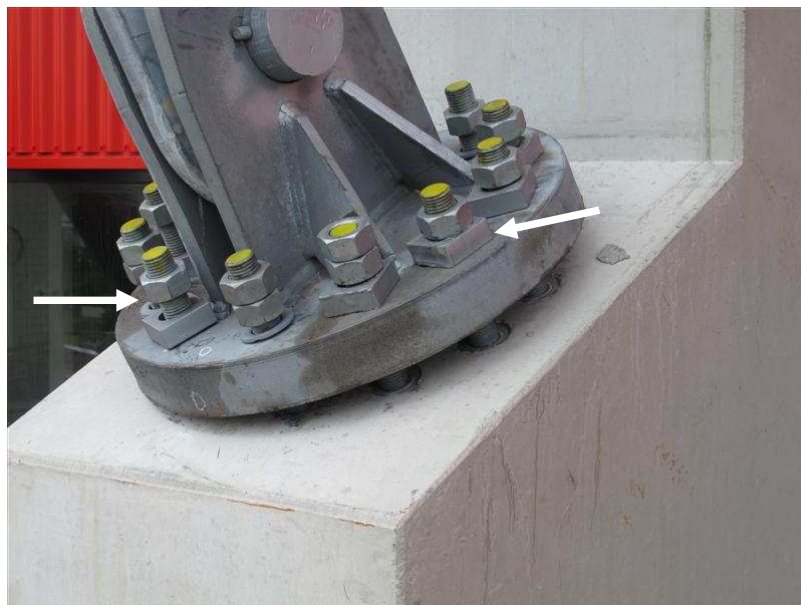
Foto 8.4: Knooppunt 1 van spant 8 – voetplaat staat scheef (TNO)

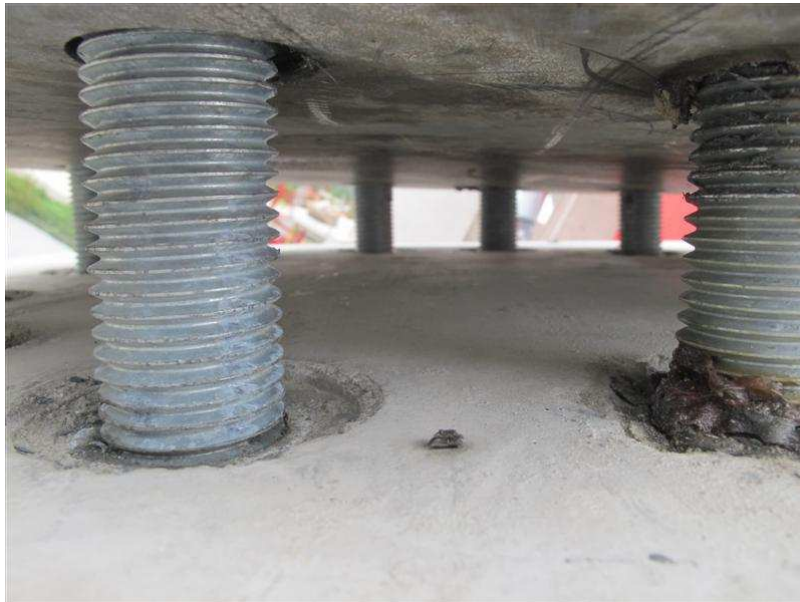
Foto 8.5: Knooppunt 1 van spant Z1 – geen schade aan beton rond ankers (TNO)

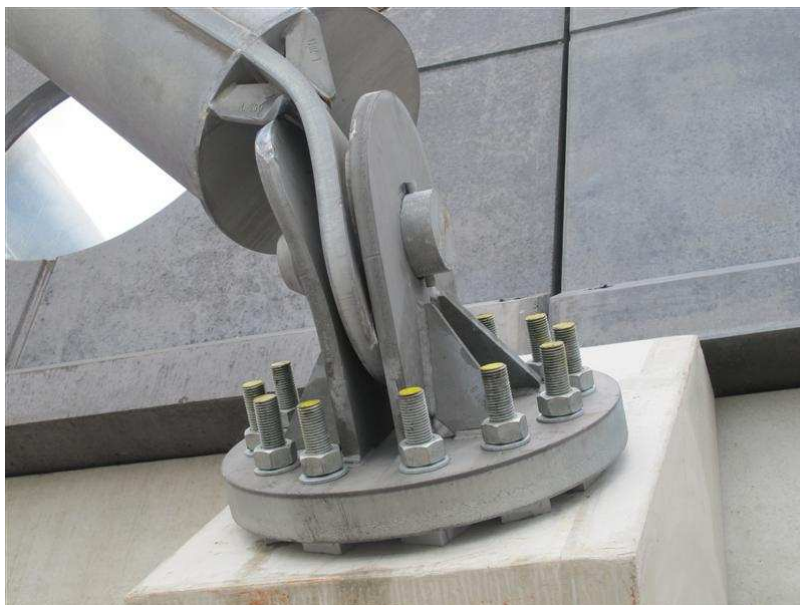
Foto 8.6: Knooppunt 3 van spant 8 – voetplaat op stelblokjes, zonder gietmortel, en niet vervormd (TNO)

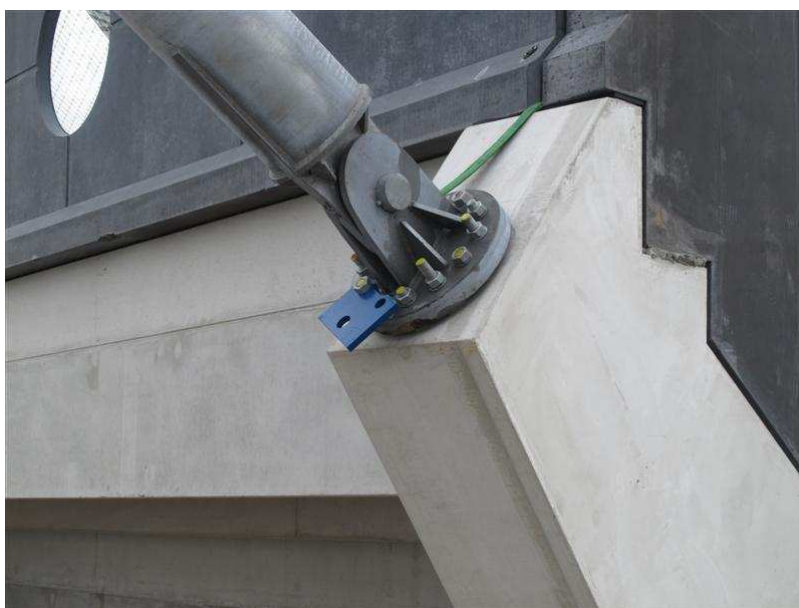
Foto 8.8: Strop aan knooppunt 3 van spant Z1 (TNO)

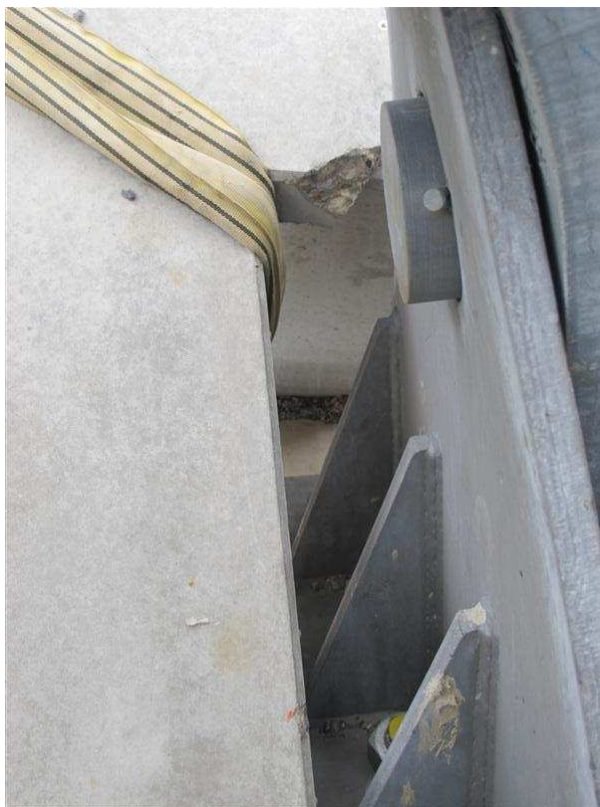
Foto 8.9: Strop ter plaatse van knooppunt 4 van spant Z1 (TNO)

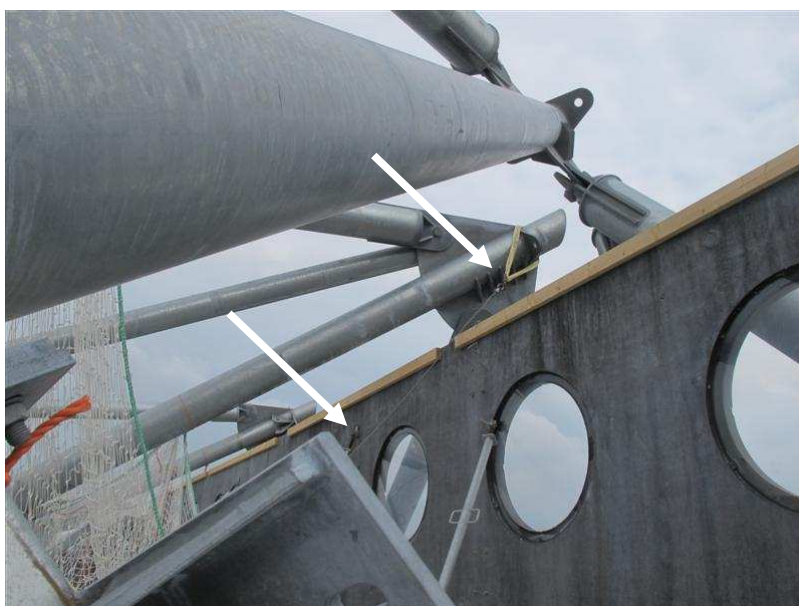
Foto 8.12: Strop met spankabel aan knooppunt 2 van spant 9 (TNO)

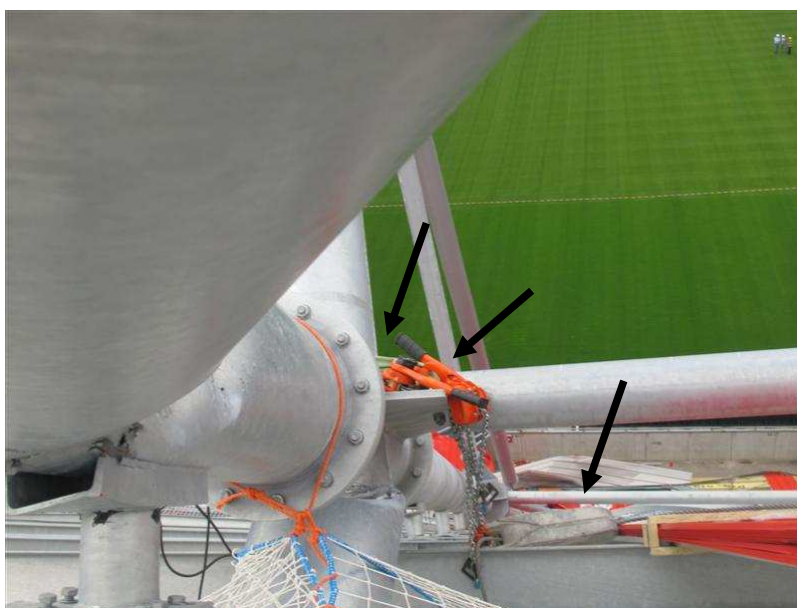
Foto 8.14: Strop, handtakel en tirfor ter plaatse van knooppunt 5 van spant 10 (TNO)

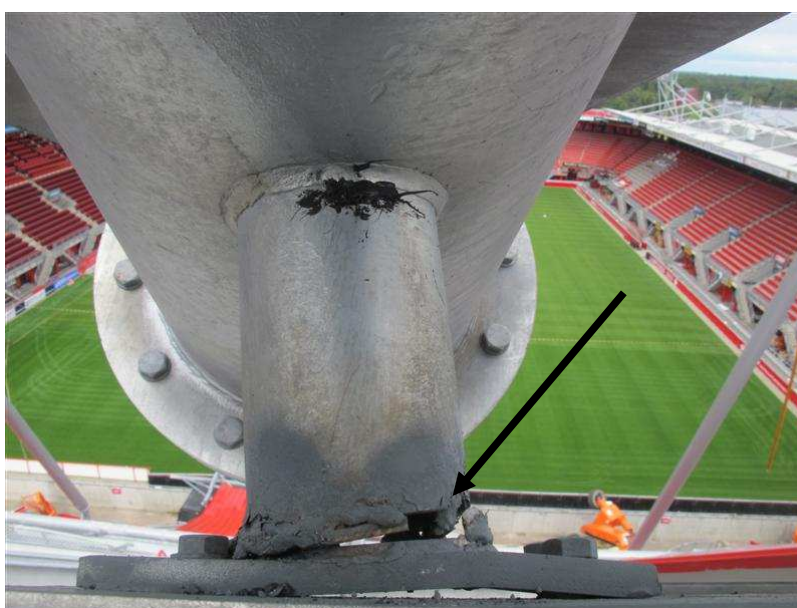
Foto 8.16: Laswerk aan verbinding tussen gording en spant 10, ter plaatse van knooppunt 5 (TNO)

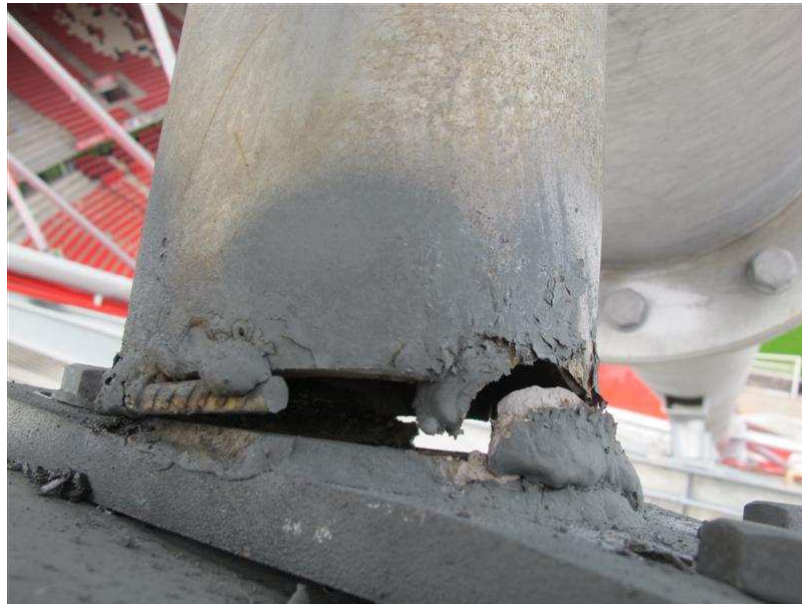
Foto 8.17: Laswerk aan verbinding tussen gording en spant 10, ter plaatse van knooppunt 5 (TNO)
