**Instorten van het dak van de aanbouw van
het stadion van FC Twente, te Enschede**

7 juli 2011

Den Haag, juli 2012 (projectnummer M2011BD0707-01)

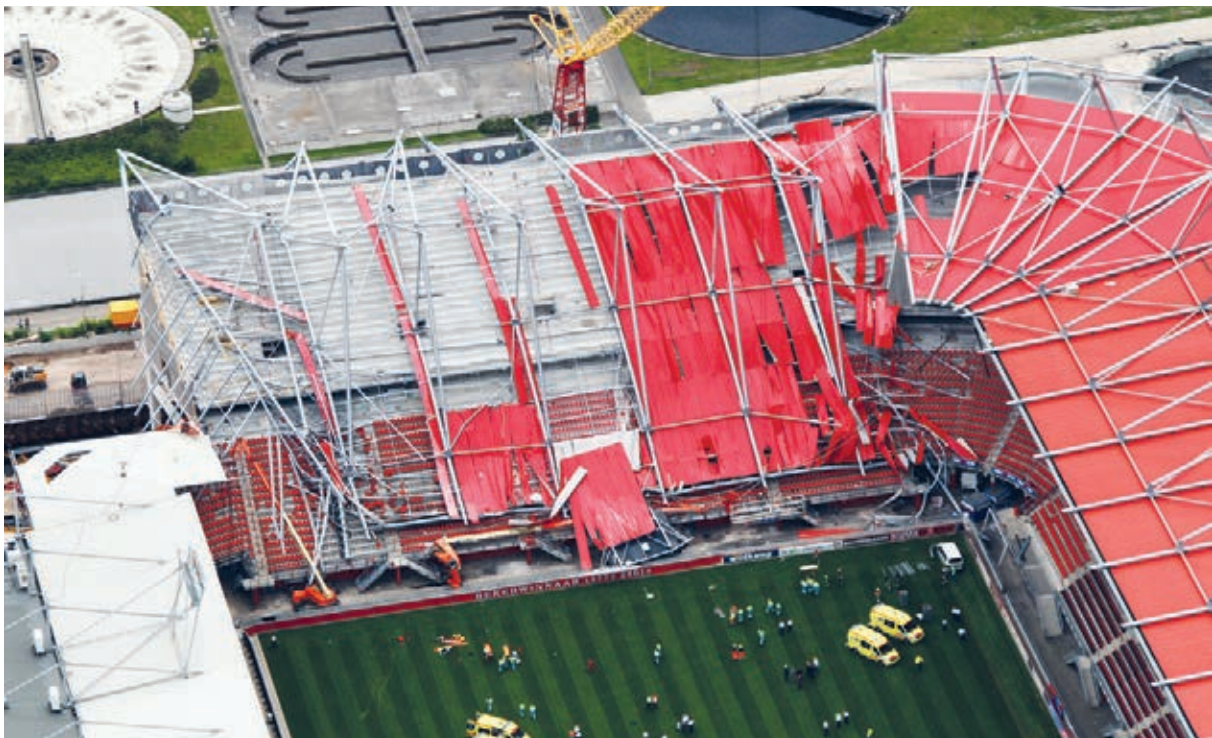
Figuur 1: Bovenaanzicht van het ingestorte dak⁹

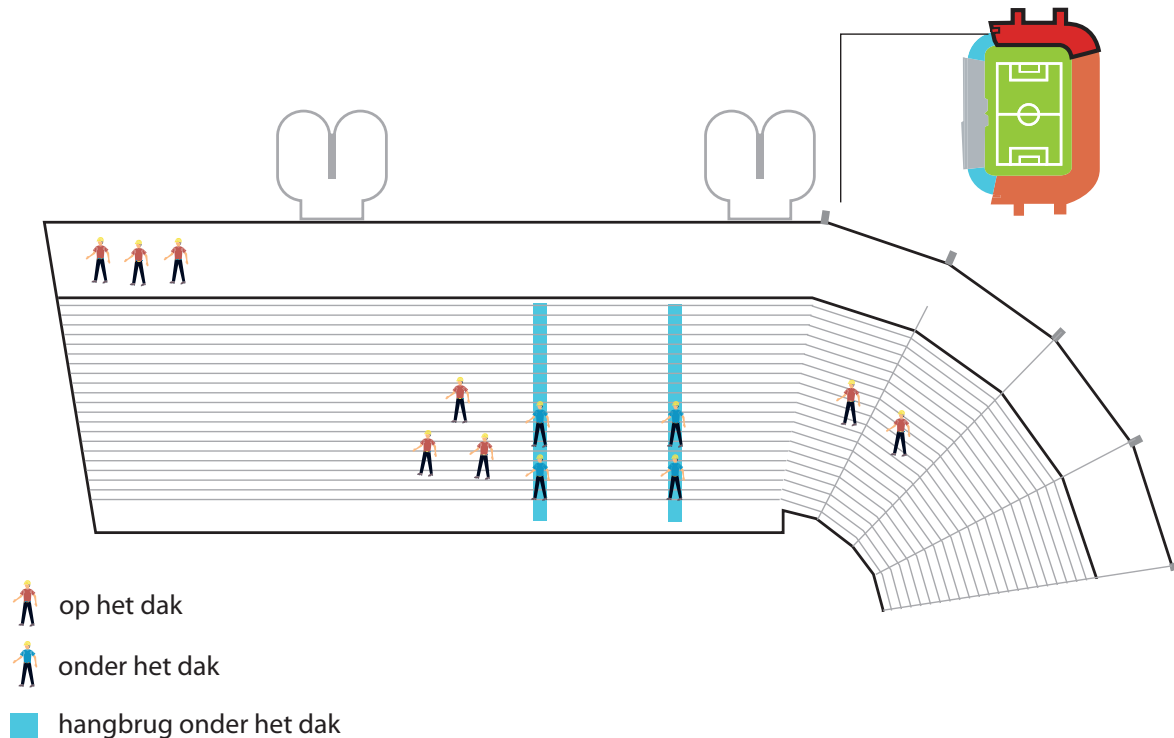
De veertien werknemers werkten op verschillende plaatsen op en aan het dak (zie figuur 2). Van de twaalf werknemers die op het dak stonden of eraan hingen, zijn er tien met het dak naar beneden gevallen. Acht werknemers stonden op het dak; vier werknemers werkten in hangbruggen¹⁰ aan de onderkant van het dak. Twee van de acht medewerkers op het dak hebben zichzelf in veiligheid gebracht door weg te rennen over het deel van het dak dat niet is ingestort. Naast deze twaalf medewerkers werkten ook twee medewerkers onder het dak vanuit een hoogwerker. Het dak heeft deze hoogwerker meegesleurd in de val.

Figuur 2: De positie van de werknemers op en aan het dak

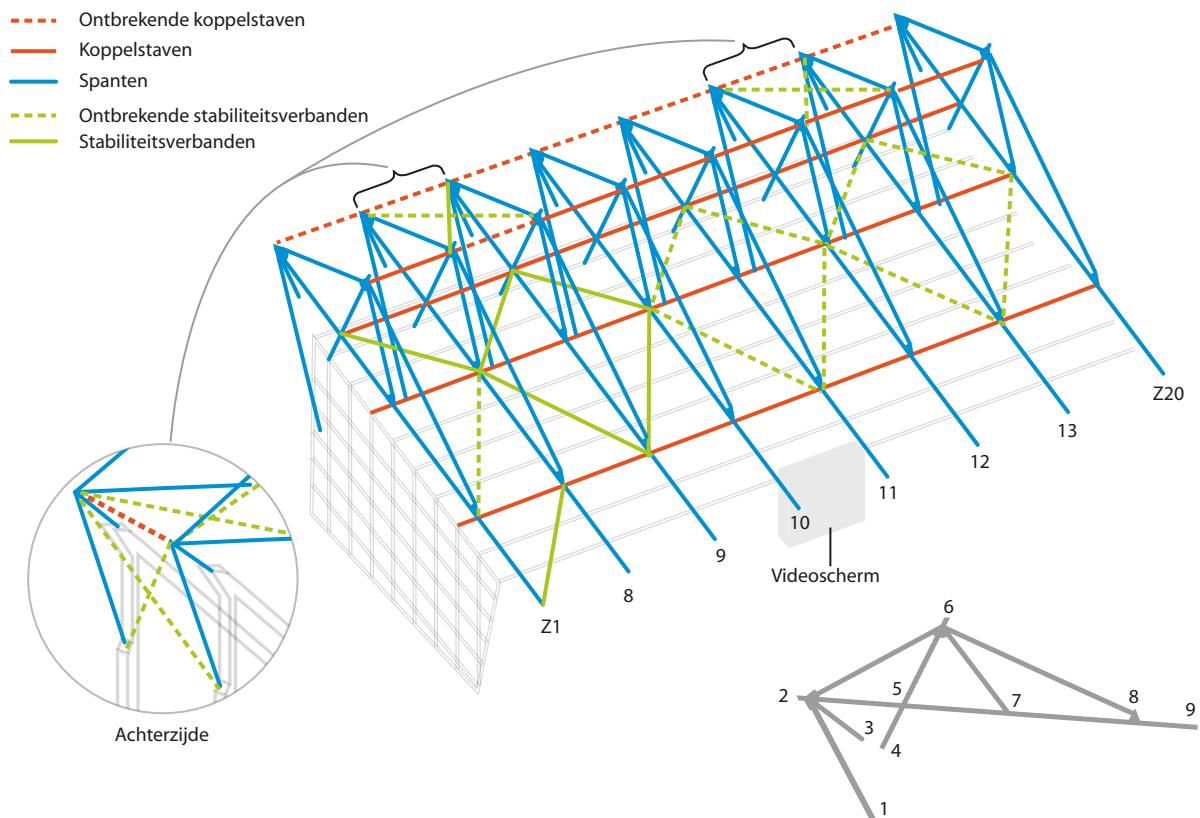
Uit het onderzoek blijkt dat de ontbrekende stabiliteitsvoorzieningen en -verbanden de belangrijkste reden zijn dat de dakconstructie onvoldoende stabiel was. Er ontbraken koppelbuizen aan de achterkant en stabiliteitsverbanden in de dakconstructie. Ook ontbraken op 7 juli tijdelijke stabiliserende voorzieningen om dit op te vangen. Hierdoor was de constructie gevoelig voor instabiliteit.

Figuur 10: Bovenaanzicht aanwezige en ontbrekende buizen in de primaire draagconstructie volgens de ontwerptekening

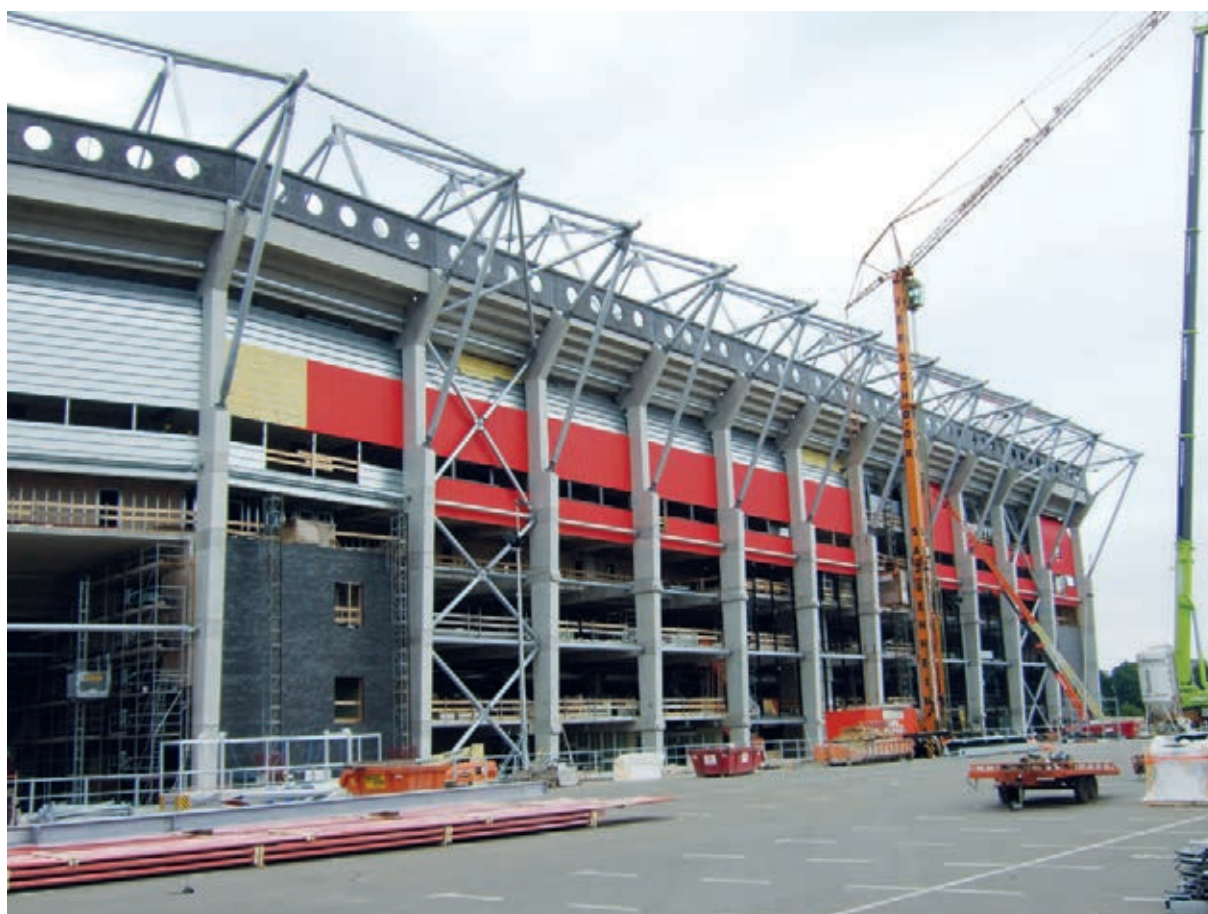
Om logistieke redenen heeft de staalbouwer besloten om de hele rij koppelbuizen in het rechte stuk achterwege te laten, niet alleen die ter hoogte van de trappenhuisen. Bij de L-uitbreiding waren ook koppelbuizen weggelaten. Hierdoor beschouwden de uitvoerder en projectleider van de staalbouwer dit niet als een gevaar. Op figuur 11 van de L-uitbreiding is te zien dat dit inderdaad het geval was. Bij deze uitbreiding waren echter al wel de stabiliteitsverbanden aangebracht in het uitstekende deel, de overgang van wand naar dak. In het geval van de U-uitbreiding was dit niet het geval.

Figuur 11: L-uitbreiding: koppelbuizen ontbreken en stabiliteitsverbanden zijn aanwezig⁵⁸

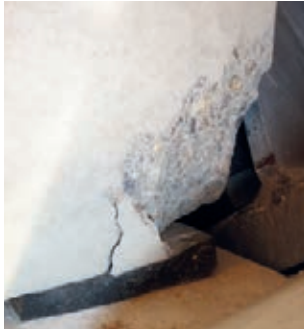
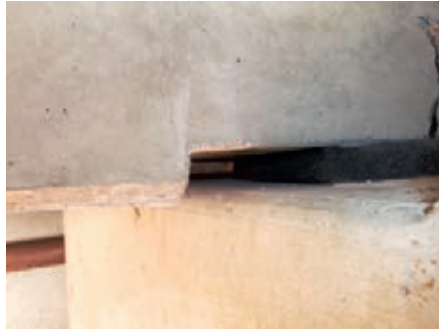
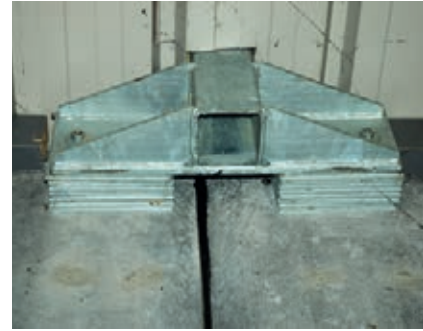
Figuur 12: Aanpassingen in verband met maatafwijkingen

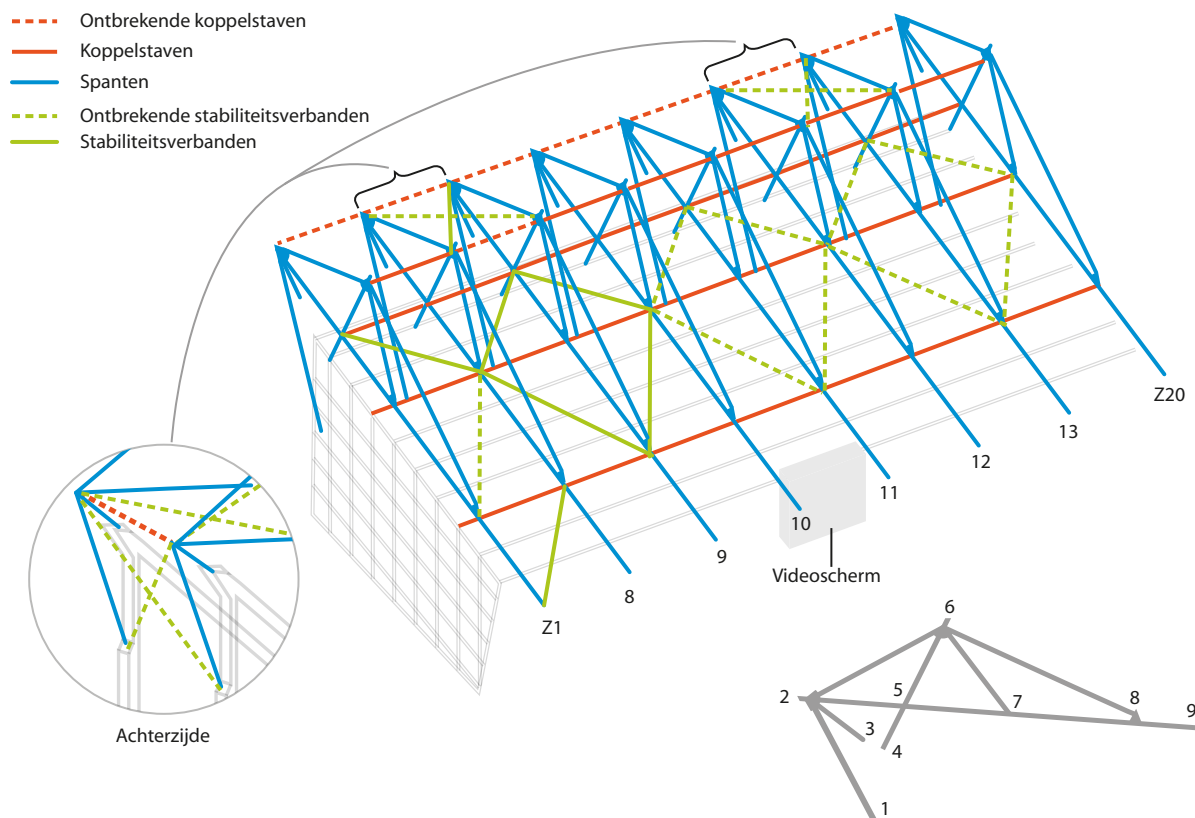
Figuur 13: Bovenaanzicht van de aanwezige buizen in de primaire draagconstructie en van de buizen zoals aangegeven op de ontwerptekening

In het rechte stuk van de aanbouw ontbraken alle horizontale koppelbuizen tussen de staalspanten. In de nok ontbrak één koppelbuis tussen staalspanten 8 en 9. Uit verklaringen blijkt dat de staalbouwer op het rechte stuk de koppelbuizen aan de achterkant, tussen de uitkragingen, weggelaten heeft om ruimte te maken voor een rupskraan. Deze kraan hees prefab betonelementen omhoog voor twee trappenhuisen die tegen de tribune aangebouwd werden. Als de staalbouwer de koppelbuizen aan de achterkant van de spanten zou monteren, zou de hijskraan daar hinder van ondervinden bij het opbouwen van de trappenhuisen.

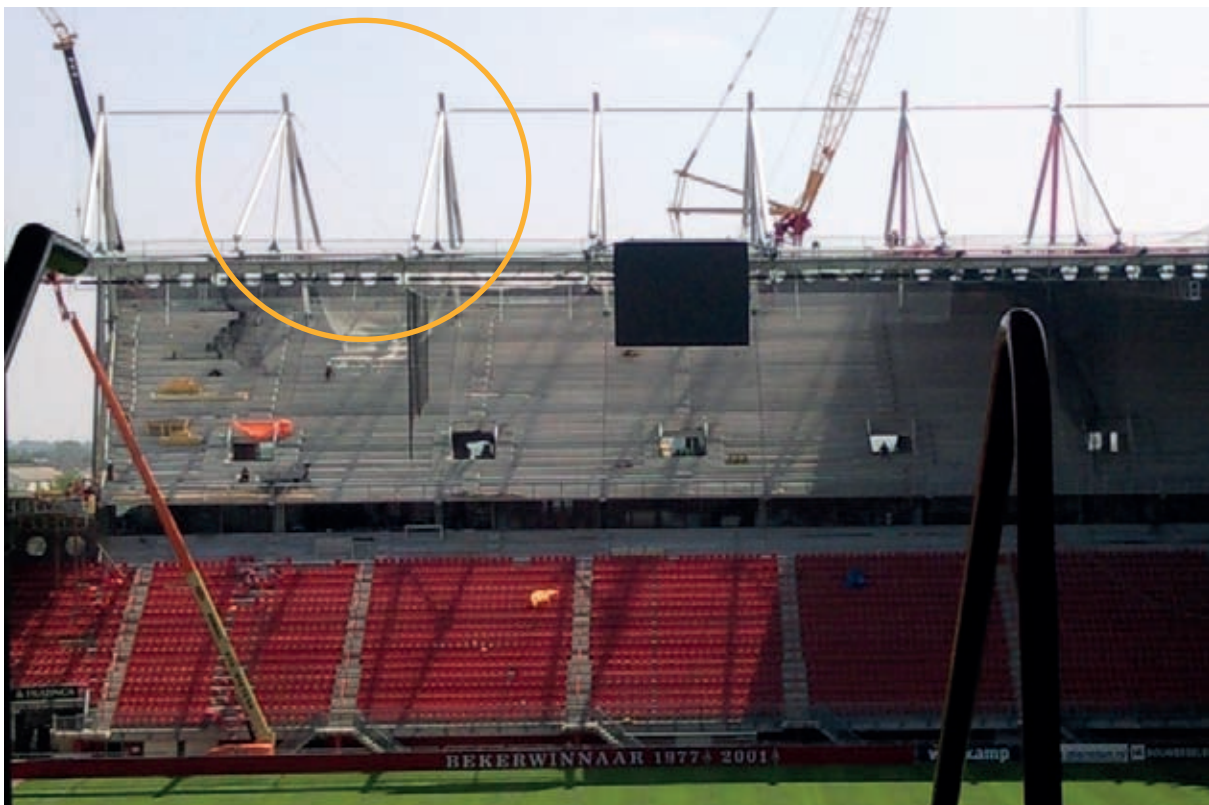
De permanente stabiliteitsverbanden aan de buitenkant, in de overgang van wand naar dak, ontbraken. Hierdoor stonden de staalspanten 8 en 9 niet volledig stabiel. Uit verklaringen blijkt dat de monteurs van de staalbouwer op 6 juli zijn begonnen om diagonale stabiliteitsverbanden te plaatsen aan de buitenkant, tussen de staalspanten 8 en 9. Tijdens deze werkzaamheden ontbrak de verbindende koppelbuis in de nok tussen deze twee staalspanten.

Figuur 14: Koppelbuis in de nok ontbreekt op 5 juli 2012⁹⁷

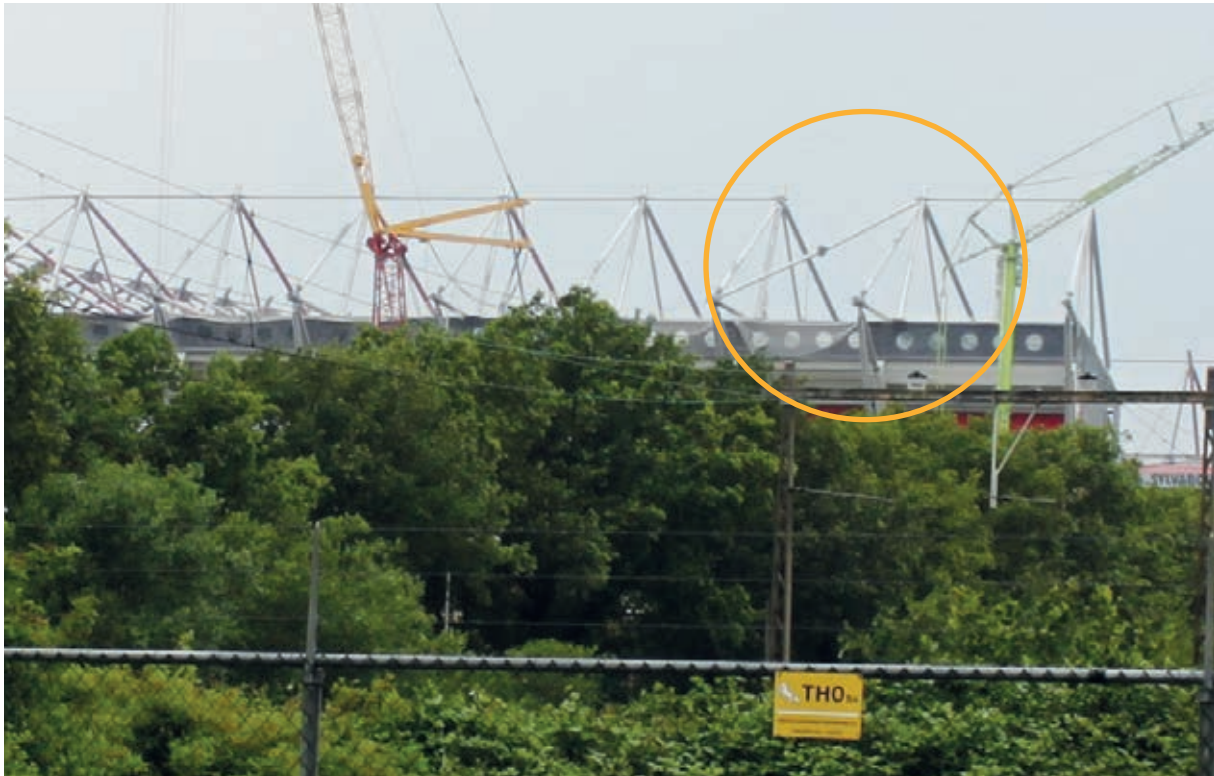
Uit verklaringen blijkt dat in de namiddag van 6 juli één diagonaal, van de top van spant 8 naar de achterkant van spant 9, van de te plaatsen stabiliteitsverbanden werd aangebracht (zie figuur 15). Op het moment van plaatsen bleek echter de afstand tussen beide bevestigingspunten van de diagonaal groter dan de lengte van de diagonaal.

Figuur 15: Eerste diagonaal van het stabiliteitsverband tussen spant 8 en 9¹⁰¹

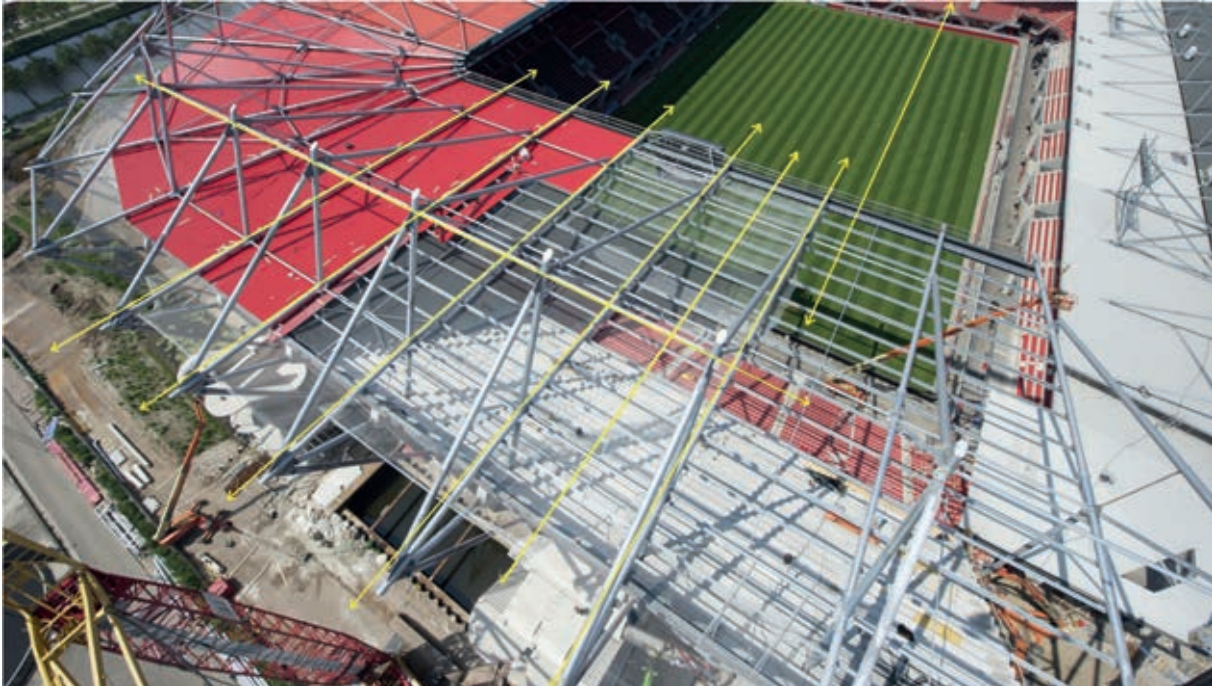
Figuur 16: Bovenaanzicht dak met kromme spanten (Bron: Politie Twente)

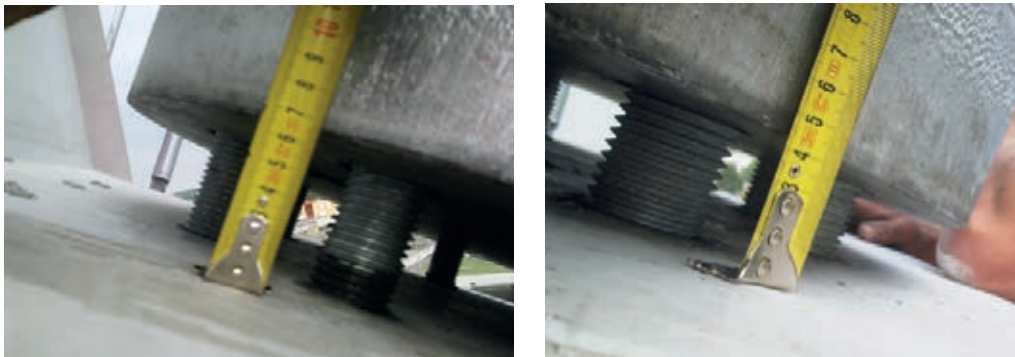
Daarnaast is uit het onderzoek gebleken dat de monteurs de dakrand hebben uitgelijnd door de ruimte onder de oplegging van de lange op trek belaste buis aan de buitenkant te verkleinen. Hiervoor hebben ze de moeren van de oplegging aangedraaid. Daarbij bleek dat het, door maatafwijkingen in de tribune, voor de monteurs niet mogelijk was de staalspanten overeenkomstig het montageplan te monteren. De afstand tussen de oplegging van de lange op trek belaste buis en de tribune, die volgens het montageplan en de berekeningen van de constructeur 30 mm zou bedragen, was op sommige plaatsen circa 70 mm. Deze afwijkingen zijn met een werknemer van het adviesbureau voor de constructie besproken. Hij stelde voor om een extra beugel om de bouten tussen de oplegging en de tribune te plaatsen en de ruimte later op te vullen (afgieten).

Figuur 18: De verschillen in ruimte tussen het beton en staal bij de lange buis aan de buitenkant van de tribune (Bron: Politie Twente)

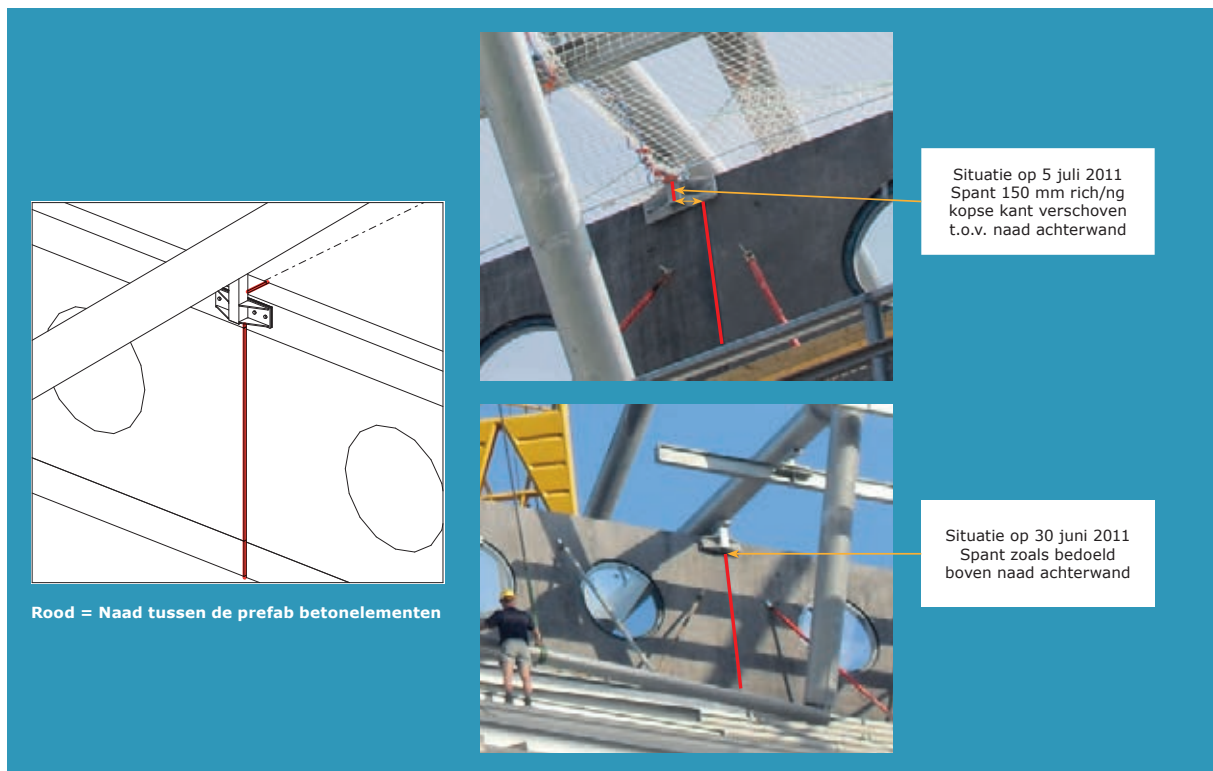
Figuur 19

Uit interviews is gebleken dat dit het gevolg was van het bewegen van de kraan tijdens het monteren van de koppelbuizen tussen staalspanten. De spanten waren met elkaar verbonden door de koppelbuizen in het dakvlak, waardoor het hele dak vervormde en/of verplaatste. Er is geconstateerd dat op 5 juli (zie figuur 19), toen de montage van de spanten gereed was, de uitkragingen aan de achterkant van de spanten ten opzichte van de overgang tussen de zwarte betonnen achterwanden nog steeds 150 mm verschoven waren in de richting van de kopse kant van de tribune.

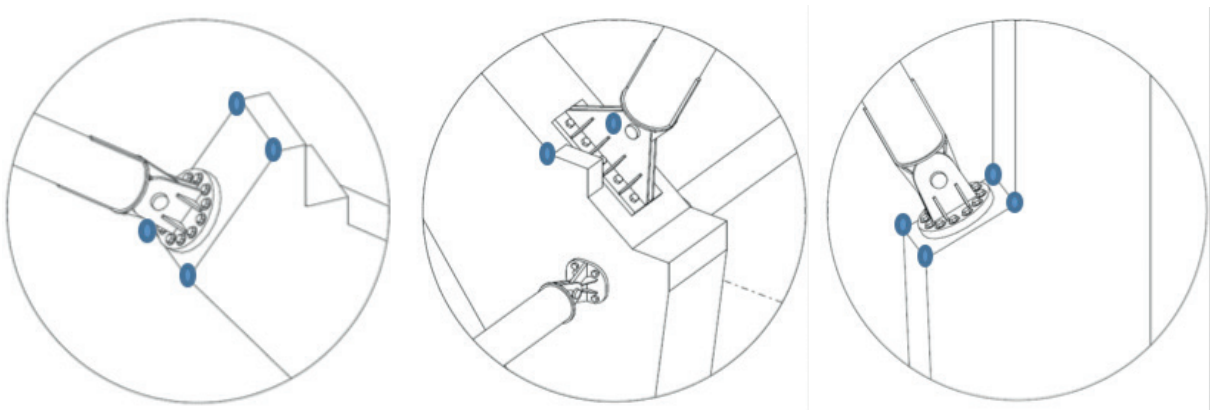
In opdracht van de Onderzoeksraad is de betonconstructie ter hoogte van de opleggingen van de dakconstructie door Fugro ingemeten. Maatafwijkingen van de betonconstructie zijn door de Onderzoeksraad bepaald door meetgegevens met de bestekstekeningen te vergelijken. Onder andere zijn de afwijkingen in de horizontale afstand tussen hoeken van de betonconstructie ter hoogte van de opleggingen van de dakconstructie op de tribune voor ieder spant bepaald (zie figuur 21).

Figuur 21: Ingemeten hoeken van de betonconstructie.

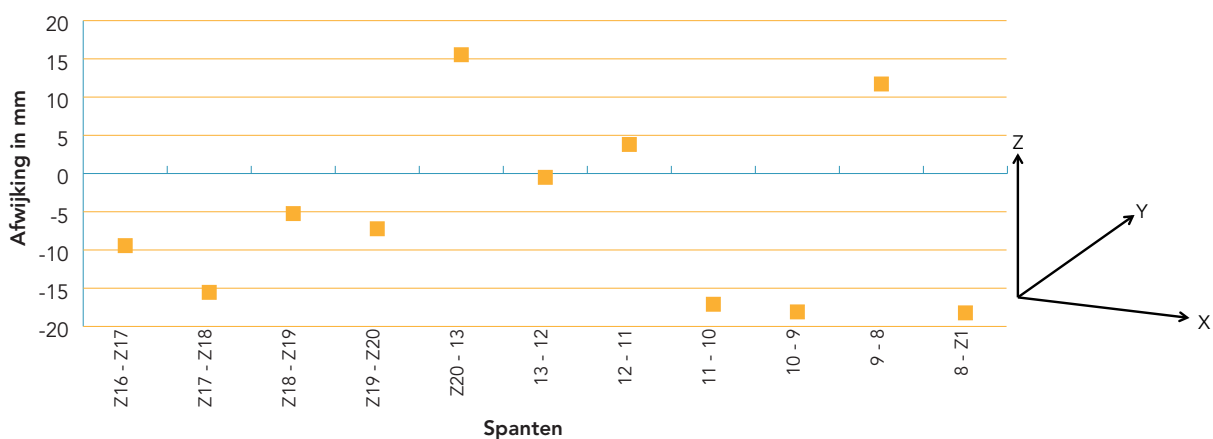
Figuur 22: Afwijkingen in de horizontale afstand (x,y) tussen hoeken van de betonconstructie ter hoogte van de opleggingen op de tribune¹¹⁰

110 De standaardafwijking van de gemeten afstanden bedraagt v.l.n.r.: 2,3 mm, 2,5 mm, 2,4 mm (2x), 3,8 mm, 4,7 mm, 4 mm, 4,9 mm, 3,7 mm, 4,3 mm en 3,8 mm.

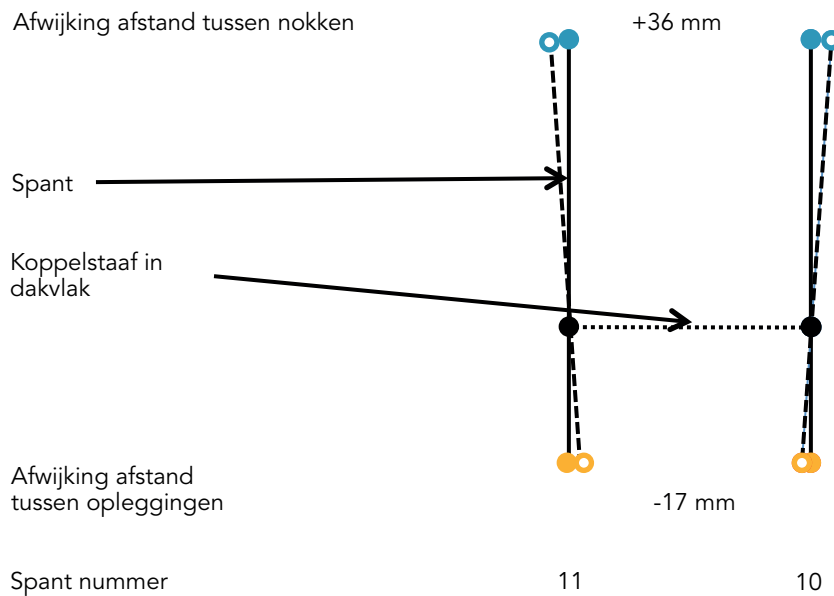
Figuur 23 presenteert een aanzicht van de spanten 10 en 11 met daartussen een koppelstaaf in het dakvlak. Doordat de horizontale afstand tussen de opleggingen 17 mm te klein is, zie figuur 22, is de afstand tussen de nokken van de spanten 36 mm te groot. De koppelstaaf in de nok kan in dit voorbeeld niet gemonteerd worden zonder de constructie met kracht te vervormen. Deze koppelstaaf kan door de aanwezige gatspeling een maatafwijking van slechts enkele millimeters opvangen.

Figuur 23: Aanzicht van de spanten 10 en 11 vanaf de buitenzijde van het stadion

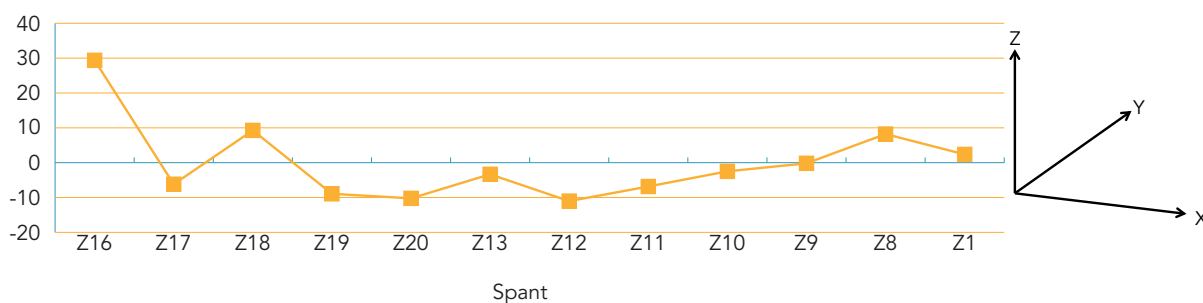
Figuur 25: Afwijkingen in de verticale positie (z) van hoeken van de betonconstructie ter hoogte van de opleggingen op de tribune¹³

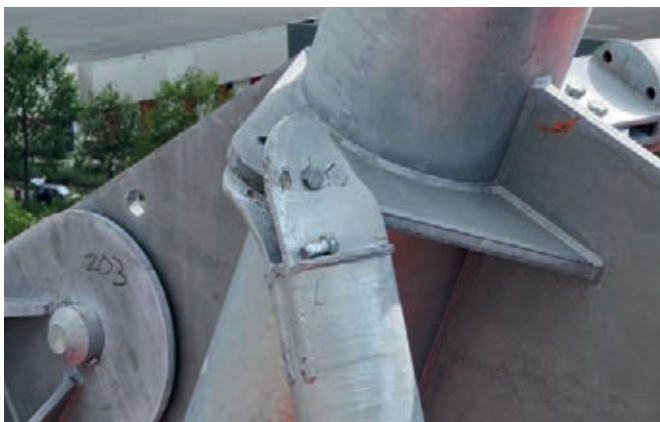
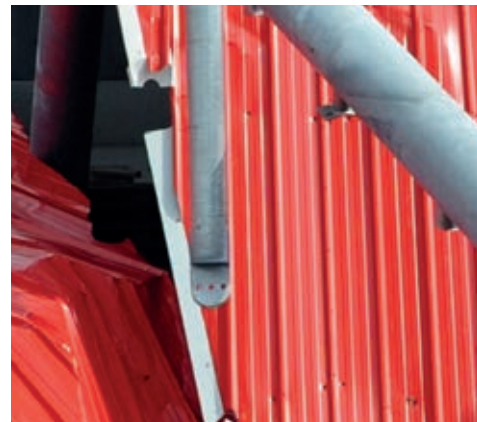
De Onderzoeksraad acht het goed mogelijk dat de krachten die zijn ontstaan in de enige stabiliserende verbinding (punt 6) door de grote belasting van de wegdraaiende spanten zijn bezweken. Wij baseren deze conclusie op het schadebeeld, de verklaringen, de bevindingen over ontbrekende onderdelen, het ontbreken van tijdelijke stabiliserende voorzieningen, de extra belasting (statisch en dynamisch), de effecten op de constructie door de afwijkingen in de maatvoering van de tribune en het labiele evenwicht.

De stelling van het adviesbureau voor de constructie dat de flenzen sterker waren dan de boutverbinding, wordt bevestigd. In het schadebeeld is te zien dat de flenzen in tact zijn gebleven en dat de boutverbindingen zijn bezweken.

Figuur 26: Schadebeeld verbindingen van de nok koppelbuis tussen spant Z20 en 13, links aan spant Z20

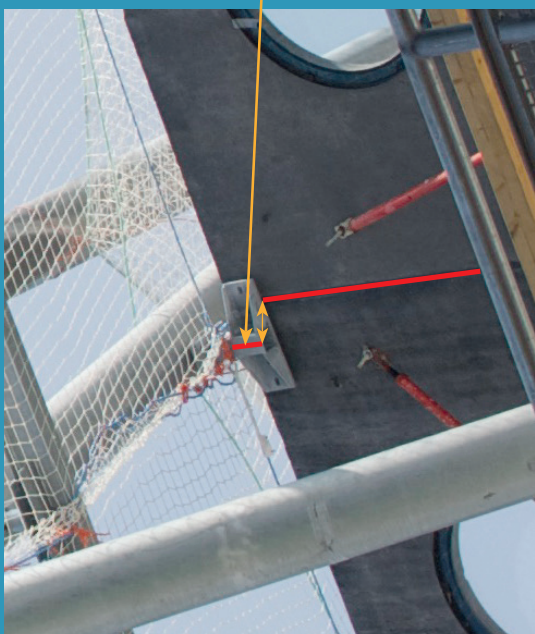
Situatie op 5 juli 2011
Spant 150 mm rich/ng
kopse kant verschoven
t.o.v. naad achterwand

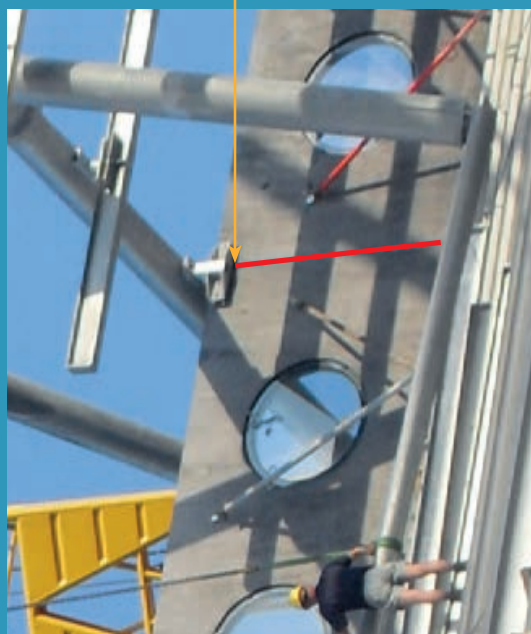
Situatie op 30 juni 2011
Spant zoals bedoeld
boven naad achterwand
