**TNO-rapport****TNO-060-DTM-2012-00424****Onderzoek naar de oorzaak van het ongeval  
in de Grolsch Veste - Deelrapport D: Analyse  
van de oorzaak van de instorting**

| Datum | 7 februari 2012 |
| Projectnaam | Ongeval Grolsch Veste |

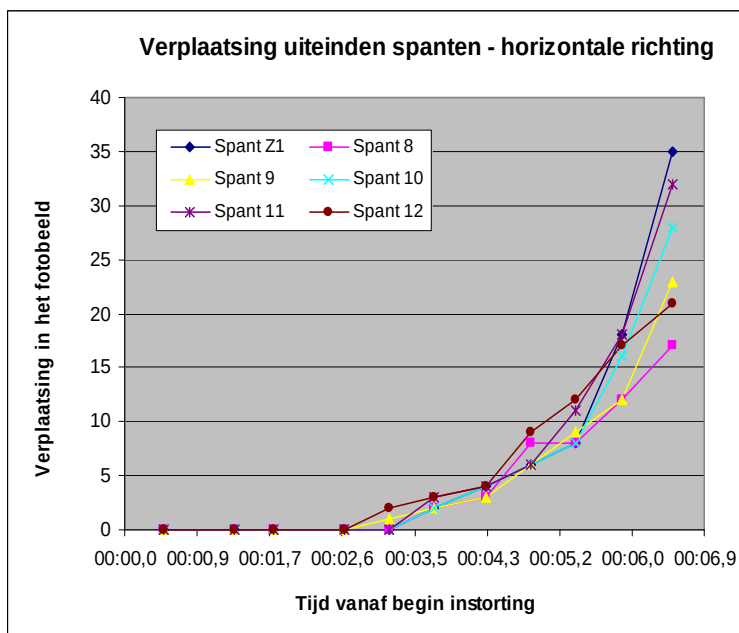
De hiervoor weergegeven fasering van de instorting komt overeen met de situering van de spanten na de instorting, zoals weergegeven op foto 3.4. Op die foto is zichtbaar dat de uiteinden van de bezweken spanten in horizontale richting verplaatst zijn, in de richting van spant Z20.

Figuur 3.1: Verplaatsing van de uiteinden van de spanten Z1 – 12 in de tijd, in horizontale richting in het fotobeeld (deelrapport B, hoofdstuk 3)

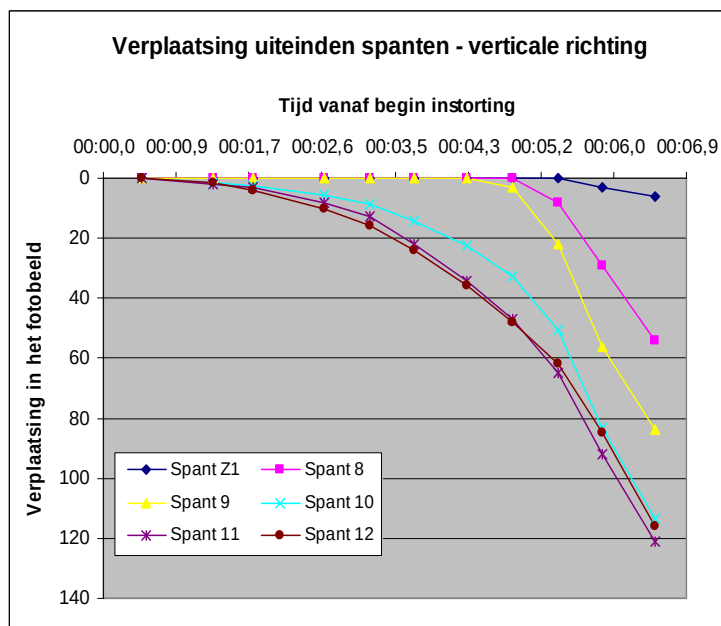
Figuur 3.2: Verplaatsing van de uiteinden van de spanten Z1 – 12 in de tijd, in verticale richting in het fotobeeld (deelrapport B, hoofdstuk 3)

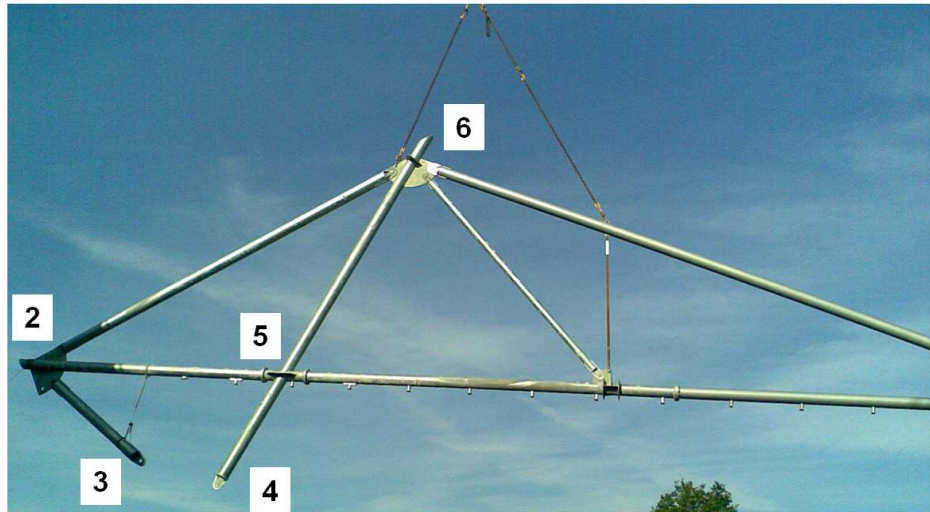
Foto 4.1: Samengesteld spant tijdens de montagefase [F.091]

Uit de beschikbaar gestelde foto's [A.02] volgt dat de montage van de spanten tijdens de bouwfase als volgt heeft plaatsgevonden (figuur 2.2 en foto 4.1 en 4.2):

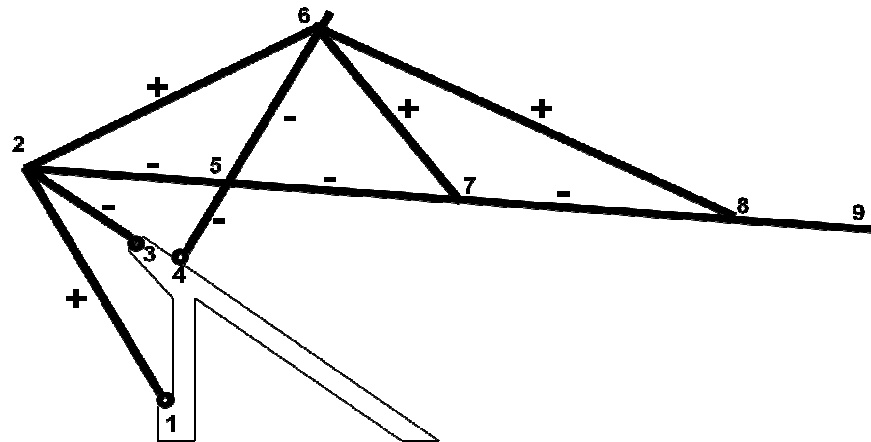
Ten aanzien van de krachtswerking in de verschillende spantdelen geldt dat die mede afhankelijk is van het afstellen van spantdeel 1-2 tijdens de montagefase, omdat knooppunt 5 geen scharnier maar een momentvaste knoop is. Indien tijdens de montagefase spantdeel 1-2 bij knooppunt 1 onjuist wordt afgesteld, kan dit spantdeel zich (gedeeltelijk) onttrekken aan de krachtswerking.

Als het spantdeel 1-2 bijvoorbeeld in het geheel niet wordt vastgezet, neemt dat spantdeel geen kracht op en komt in spantdeel 2-3 een trekkracht in plaats van een drukkracht. Het gevolg daarvan is onder meer een extra buigend moment in spantdeel 4-5.

Figuur 4.3: Schematische weergave van de constructieve werking van een spant (+ = spantdeel met trekkracht; - = spantdeel met drukkracht)

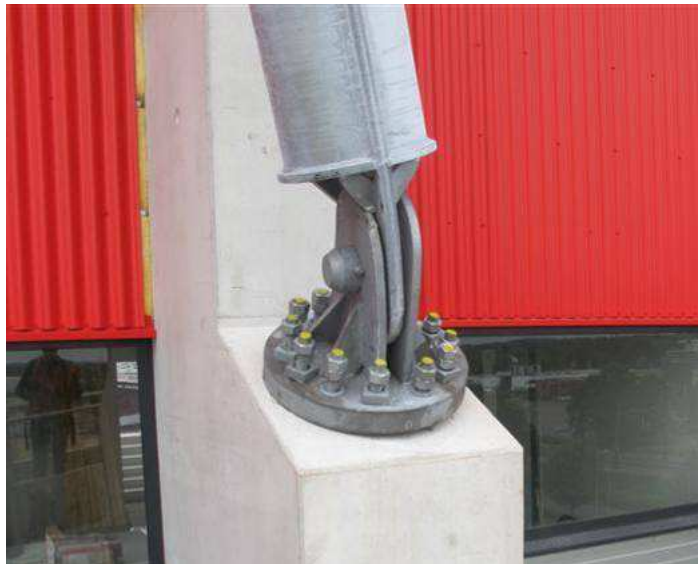
Foto 4.4: Knooppunt 1

Ter plaatse van knooppunt 1 is dit spantdeel middels een stalen verankeringschoen verbonden aan de betonconstructie (foto 4.4).

Dit heeft echter geen invloed gehad op het constructief gedrag van dit spantdeel ten tijde van de instorting, daar het spantdeel 1-2 onder trek stond en doordat het knooppunt 1 in twee richtingen scharnierend is.

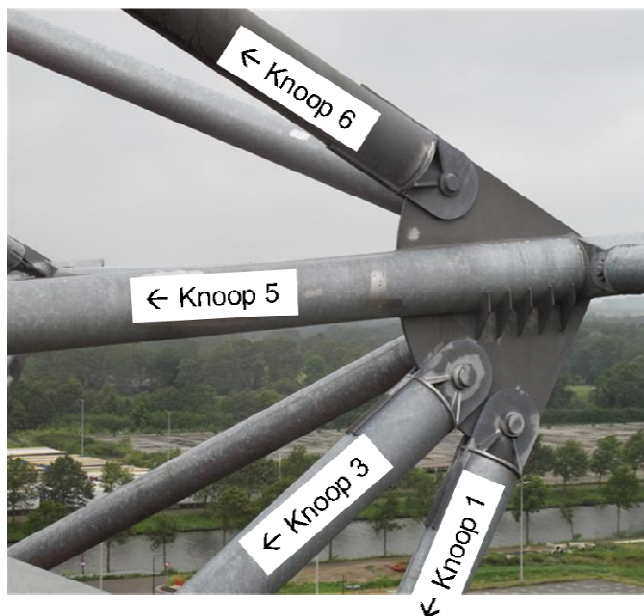
Foto 4.5: Knooppunt 2

Ter plaatse van knooppunt 2 is de plaat aan het uiteinde van dit spantdeel verbonden aan de schetsplaat van knooppunt 2 (foto 4.5). Ook deze verbinding kan in twee richting als scharnierend worden beschouwd. In het vlak van het spant kan het spantdeel scharnieren, door rotatie om de pen van de pen-gatverbinding. In de richting loodrecht op het spant heeft de plaat aan het uiteinde van het spantdeel een zeer geringe stijfheid.

De aansluitingen aan beide uiteinden van dit spantdeel zijn gelijk aan de aansluiting van spantdeel 1-2 ter plaatse van knooppunt 2 (foto 4.5 en foto 4.9). De aansluitingen van dit spantdeel kunnen dan ook in twee richtingen scharnierend beschouwd worden (zie paragraaf 4.3.1).

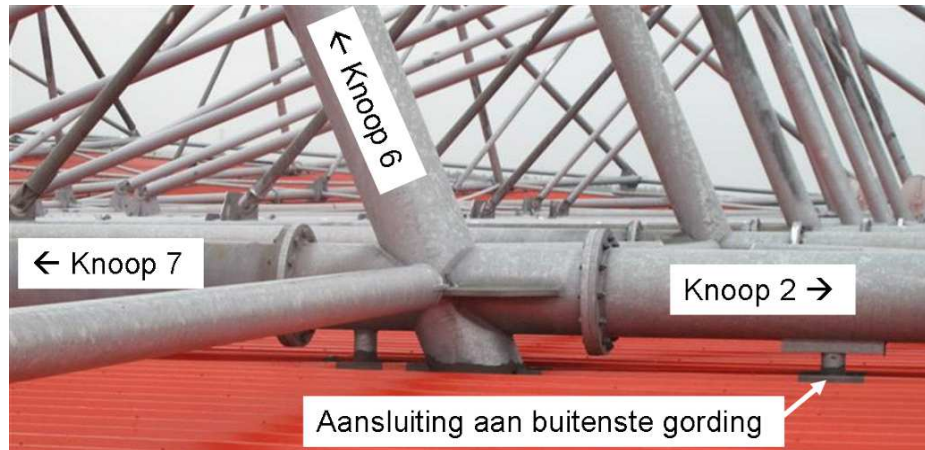
Foto 4.7: Knooppunt 5

Ter plaatse van knooppunt 5 vormt dit spantdeel één geheel met de aansluitende delen 4-5, 5-6 en 5-7 van het spant (foto 4.7).

De steun aan de onderregel, loodrecht op het vlak van de spanten, komt voort uit het feit dat de onderregel middels gordingen en middels de wel gemonteerde koppelstaven ter plaatse van de knooppunten 5, 7 en 8, gesteund wordt in de richting loodrecht op het vlak van de spanten. Het niet-gesteunde deel van spantdeel 2-5 is het deel vanaf de buitenste gording tot en met knooppunt 2 ( zie foto 4.7).

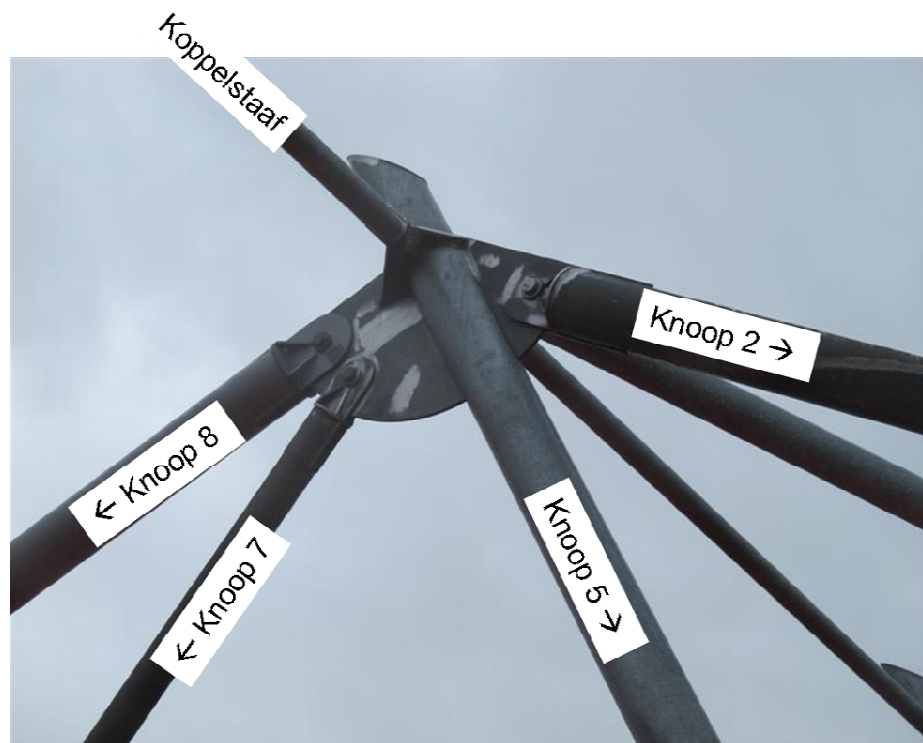
Foto 4.9: Knooppunt 6

Het spantdeel 2-6 is een buisprofiel. In dit spantdeel was direct voorafgaand aan de instorting een trekkracht aanwezig.
