## TNO-rapport

**TNO-060-DTM-2012-00425**

# Onderzoek naar de oorzaak van het ongeval in de Grolsch Veste - Deelrapport E: Foto's

Datum 7 februari 2012

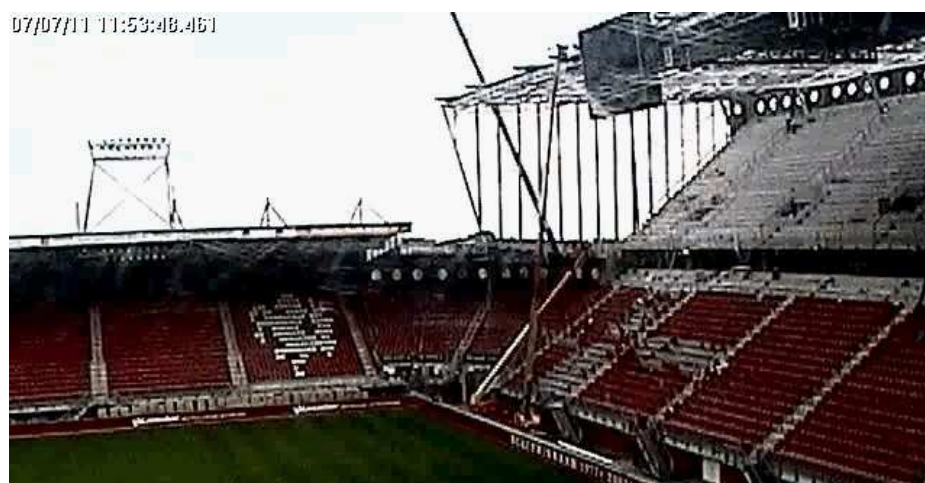
Foto 3.4: CAM 33 – omstreeks dit tijdstip (11:53:48:461) is zichtbaar dat ook de hangbrug aan spant 12 begint te bewegen [F.008]

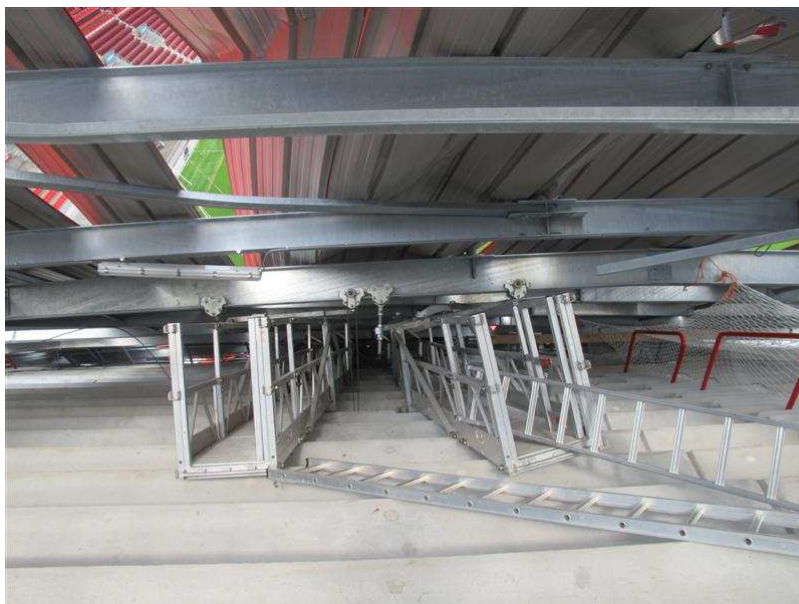
Foto 5.8: Twee hangbruggen aan het buitenste deel van de overkapping ter plaatse van spant 12 (TNO)

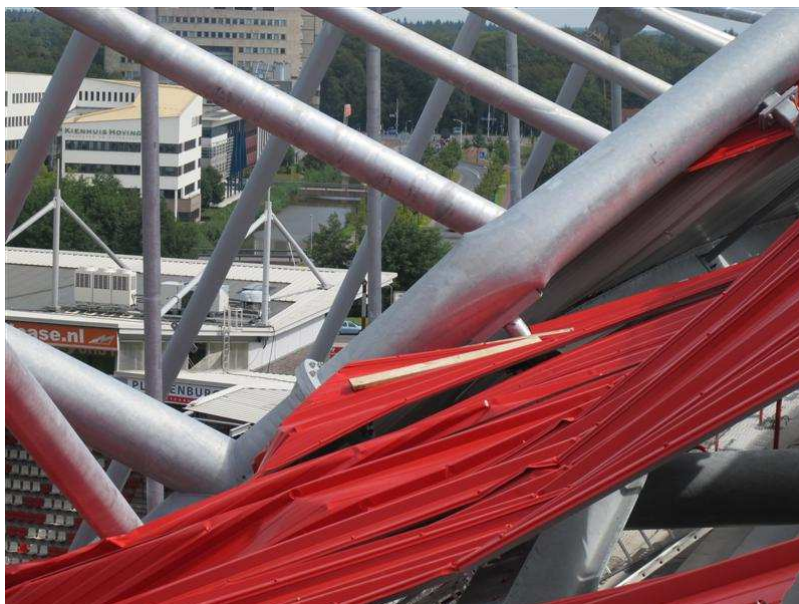
Foto 6.13: Spant 13 met het weggebogen deel tussen de knooppunten 2 en 5 (TNO)

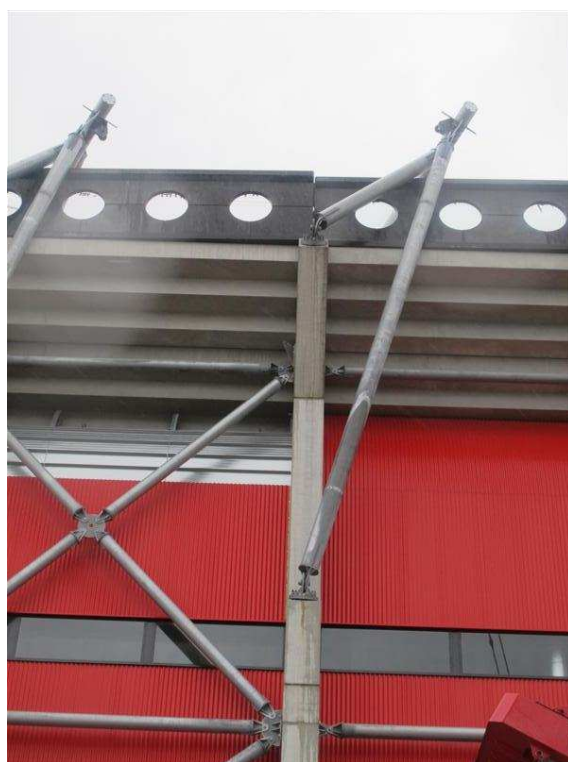
Foto 6.18: Spant 12 met het weggebogen deel aan de buitenzijde (TNO)

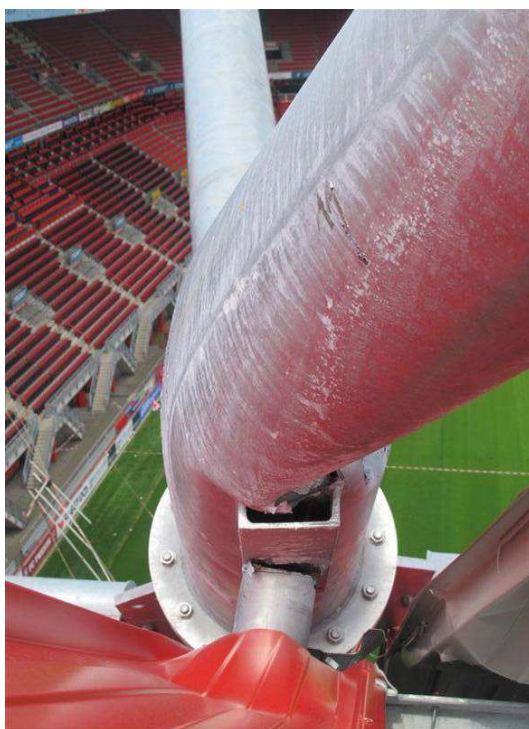
Foto 6.20: Spant 12 met het weggebogen deel tussen de knooppunten 2 en 5 (TNO)

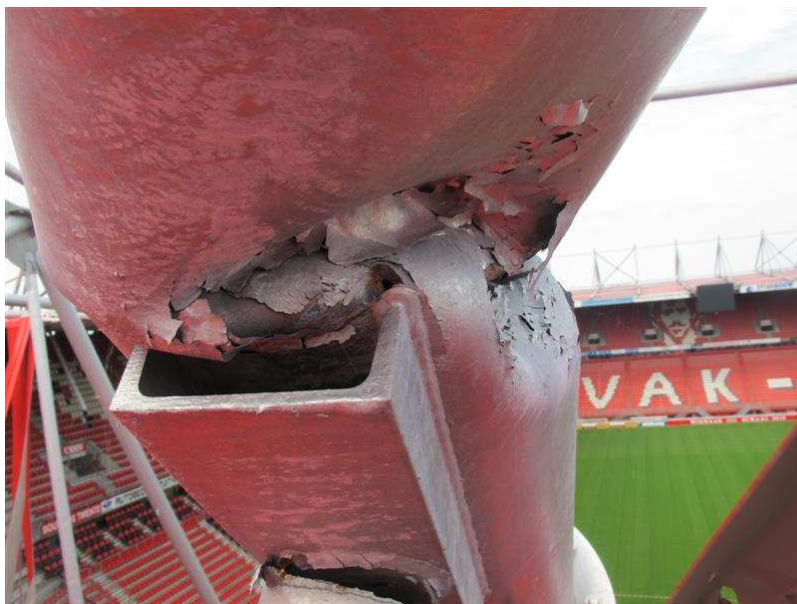
Foto 6.21: Spant 12 met het weggebogen deel tussen de knooppunten 2 en 5 (TNO)

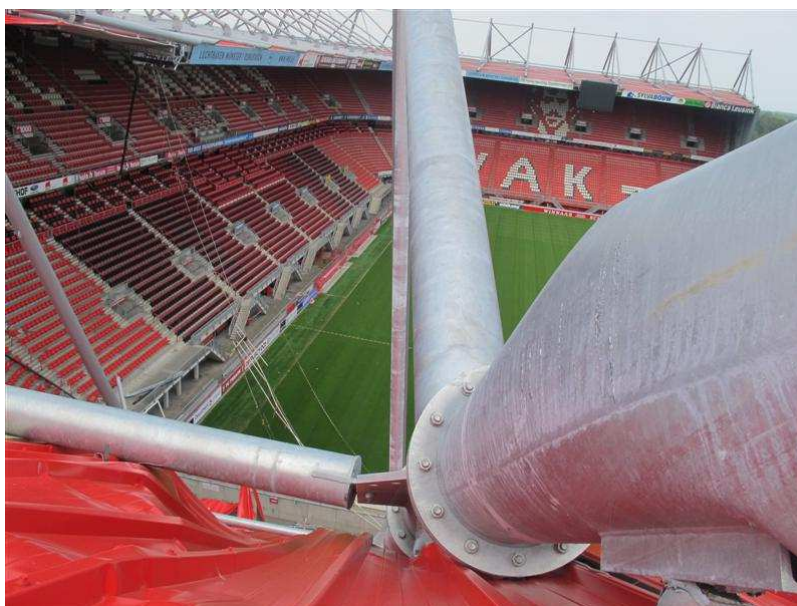
Foto 6.22: Spant 12 met het weggebogen deel tussen de knooppunten 2 en 5 (TNO)

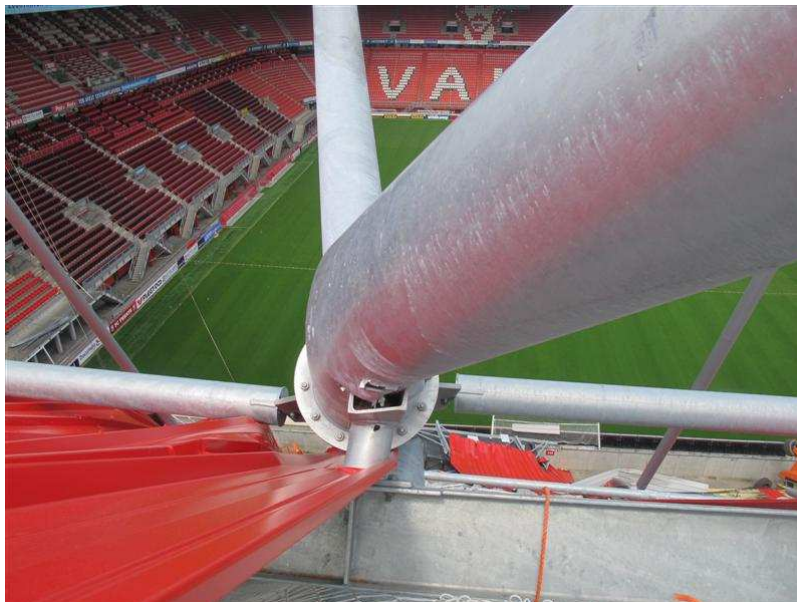
Foto 6.27: Spant 11 met het weggebogen deel tussen de knooppunten 2 en 5 (TNO)

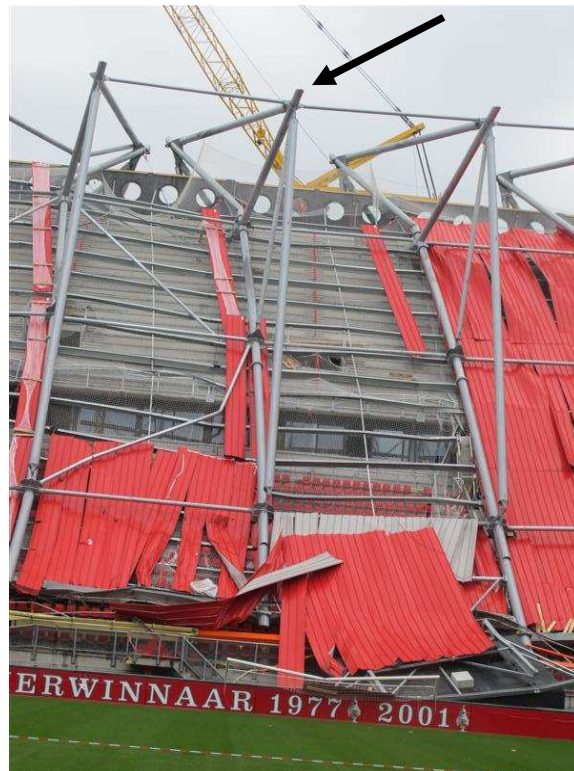
Foto 6.30: Spant 10 na de instorting (TNO)

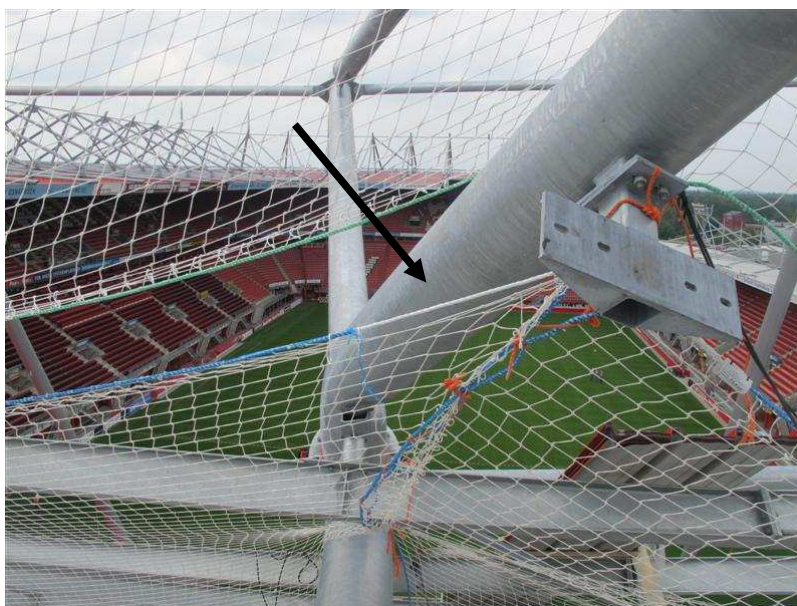
Foto 6.32: Spant 10 met het weggebogen deel tussen de knooppunten 2 en 5 (TNO)

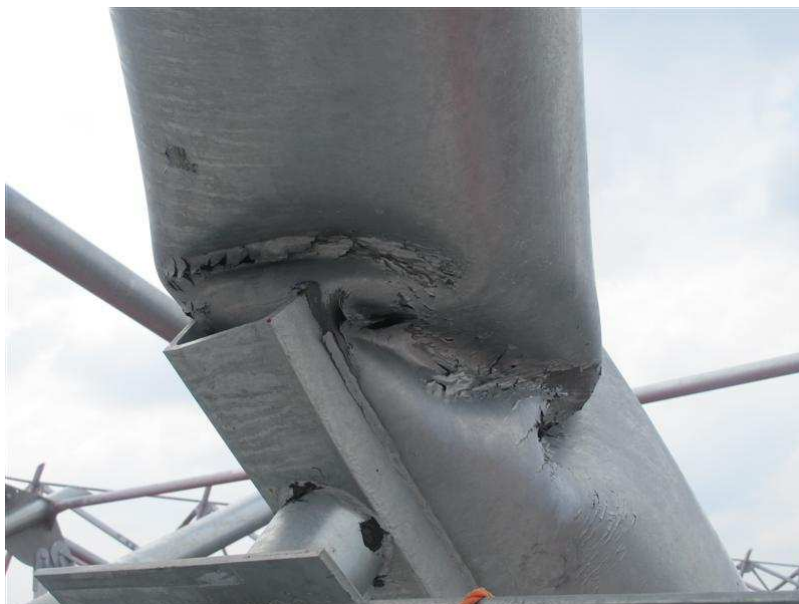
Foto 6.35: Spant 10 met het weggebogen deel tussen de knooppunten 2 en 5 (TNO)

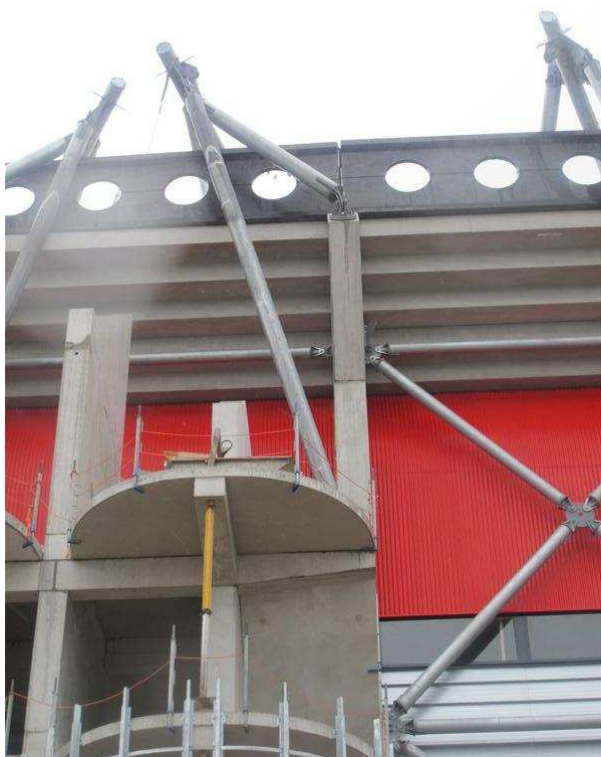
Foto 6.39: Spant 9 met het weggebogen deel aan de buitenzijde (TNO)

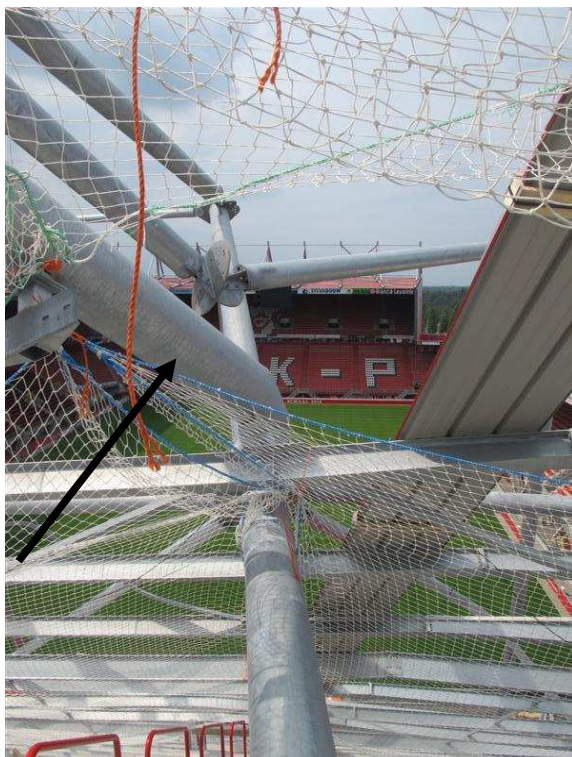
Foto 6.40: Spant 9 met het weggebogen deel tussen de knooppunten 2 en 5 (TNO)

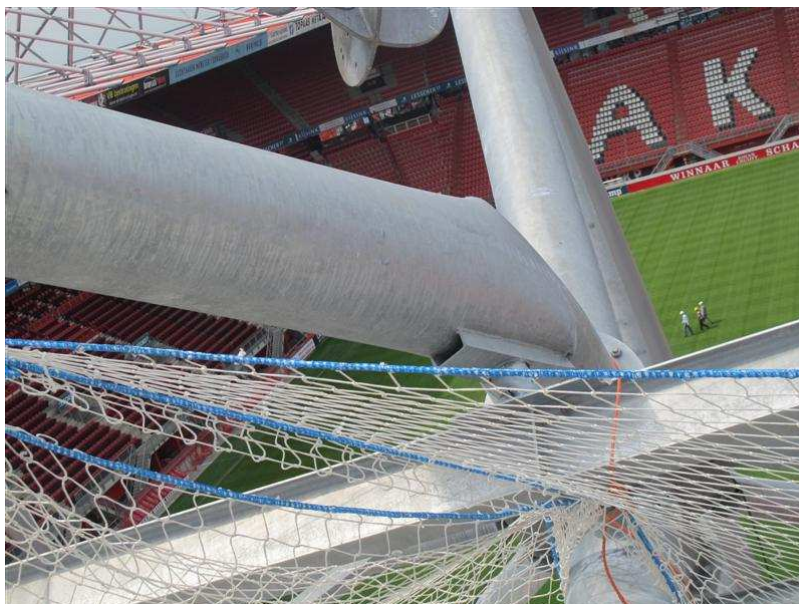
Foto 6.41: Spant 9 met het weggebogen deel tussen de knooppunten 2 en 5 (TNO)

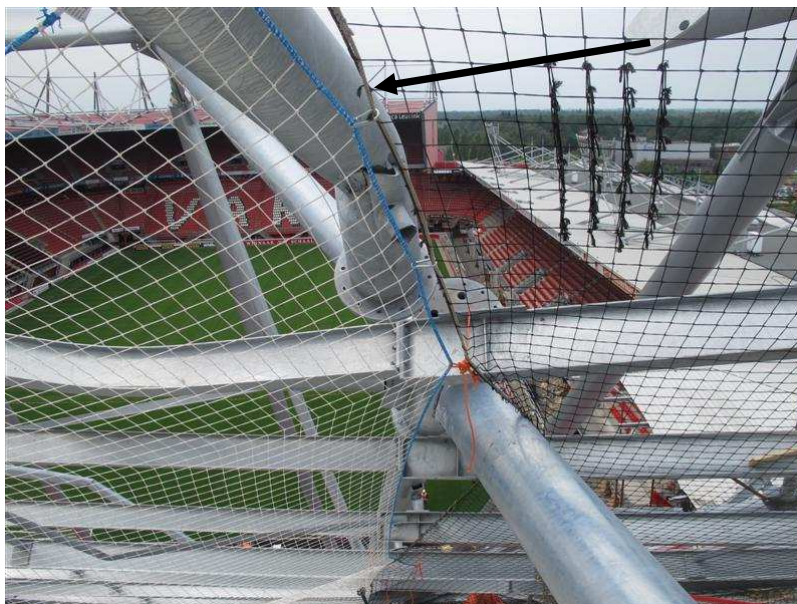
Foto 6.46: Spant 8 met het weggebogen deel tussen de knooppunten 2 en 5 (TNO)

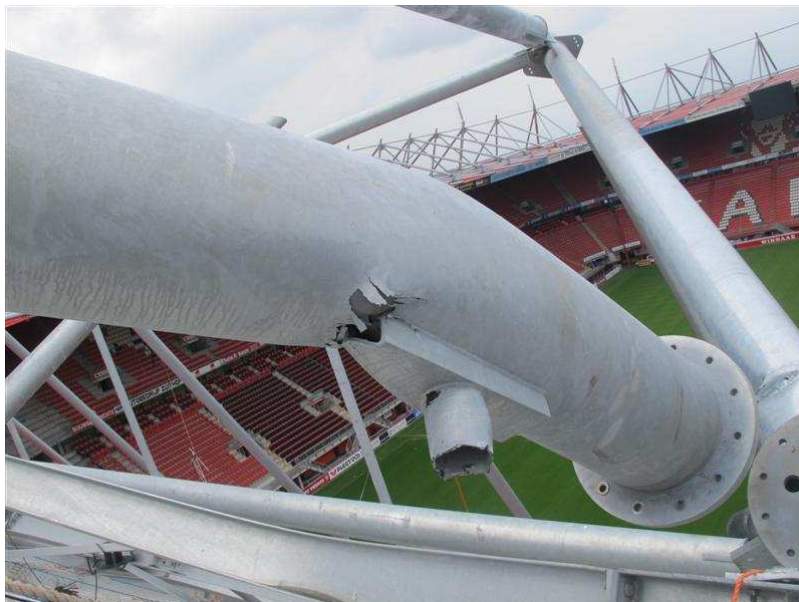
Foto 6.47: Spant 8 met het weggebogen deel tussen de knooppunten 2 en 5 (TNO)

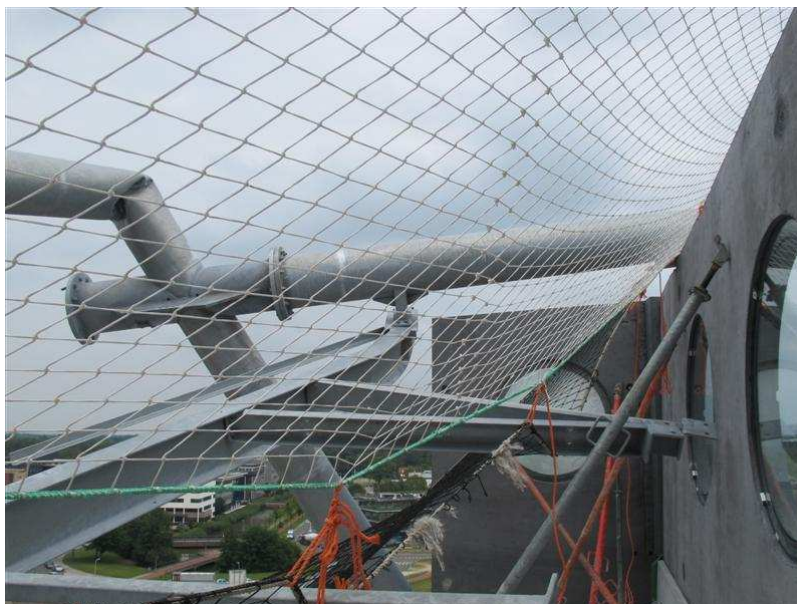
Foto 6.51: Spant Z1 met de losse flensverbinding van het horizontale deel (TNO)

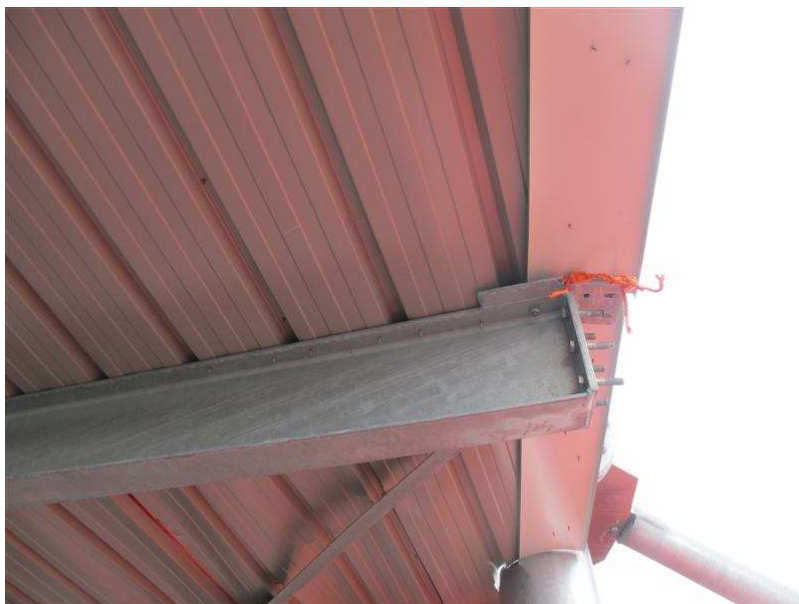
Foto 7.5: Buitenste gording ter plaatse van spant Z20 (TNO)

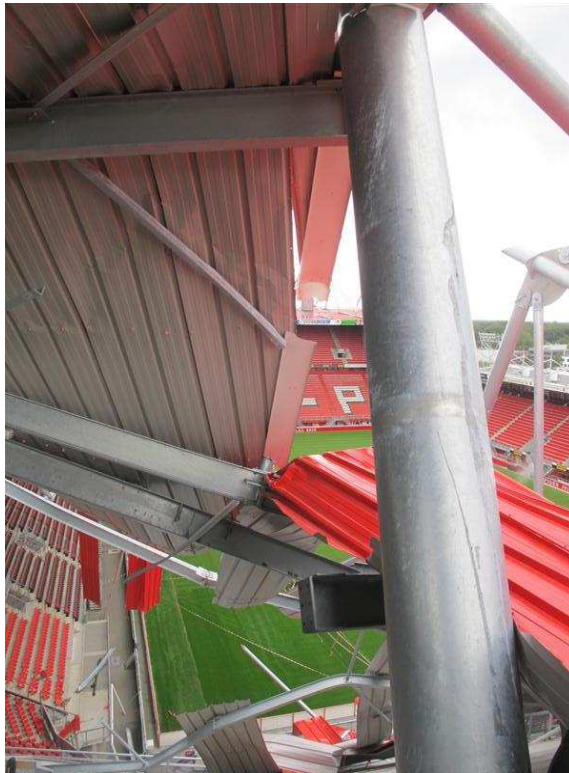
Foto 7.7: Derde en vierde gording vanaf de buitenzijde ter plaatse van spant Z20 (TNO)

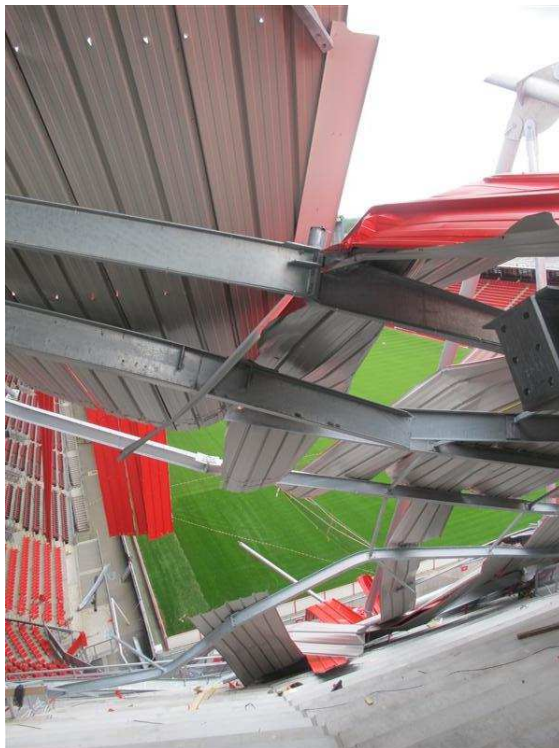
Foto 7.8: Vierde en volgende gordingen vanaf de buitenzijde ter plaatse van spant Z20 (TNO)

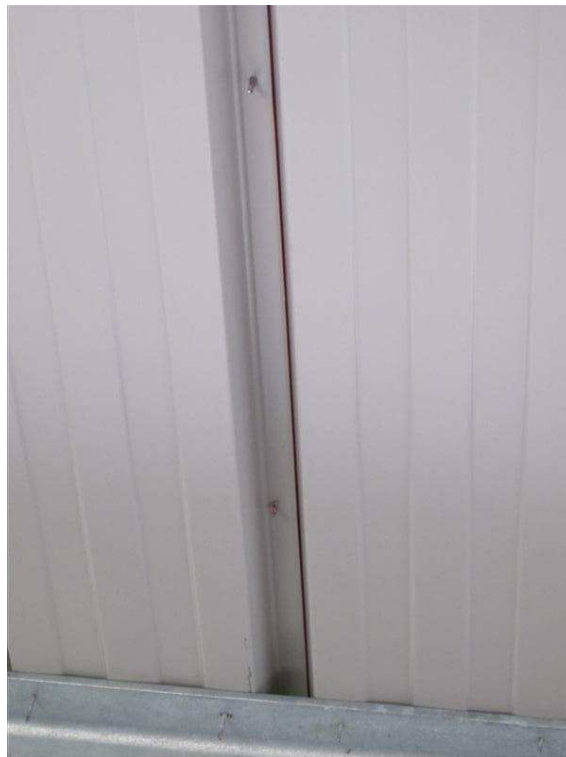
Foto 7.20: Zelftappende schroeven in de overlap van de dakplaten (TNO)

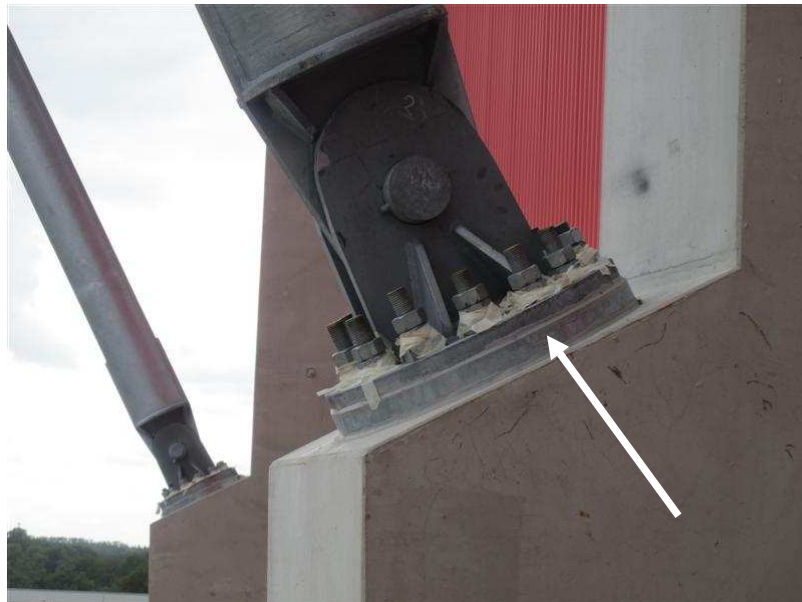
Foto 8.2: Knooppunt 1 ondergoten met gietmortel (TNO)

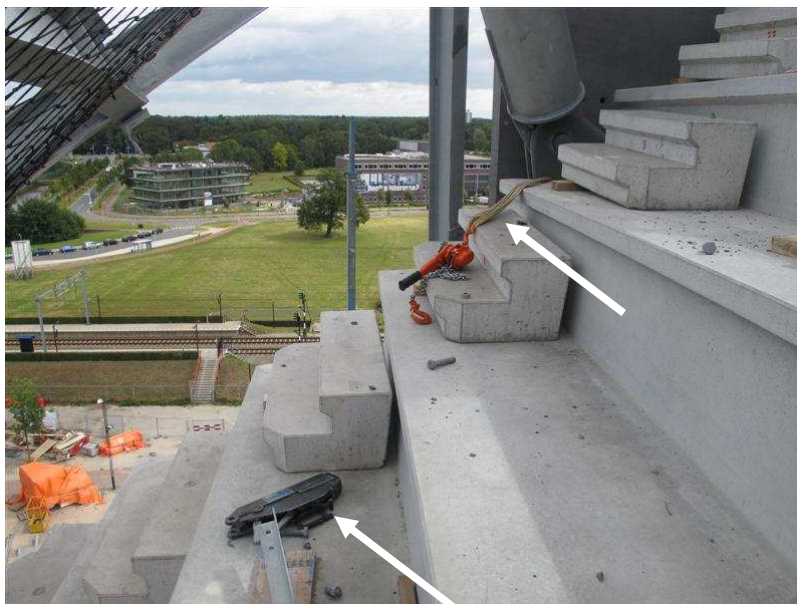
Foto 8.10: Strop met handtakel en tirfor ter plaatse van knooppunt 4 van spant Z1 (TNO)

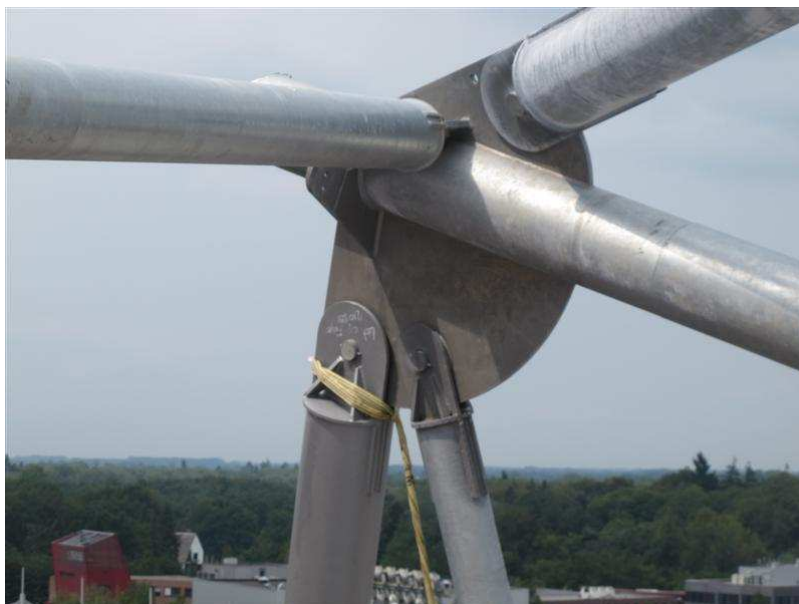
Foto 8.11: Strop om knooppunt 6 van spant 8 (TNO)
