**Instorten van het dak van de aanbouw van
het stadion van FC Twente, te Enschede**

7 juli 2011

Den Haag, juli 2012 (projectnummer M2011BD0707-01)

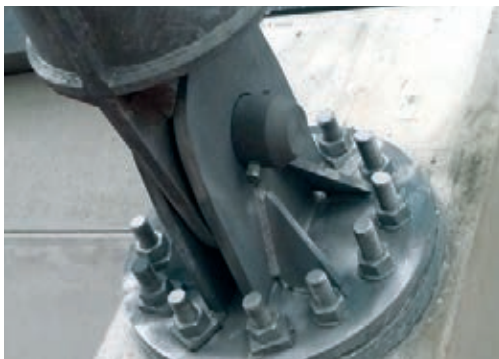
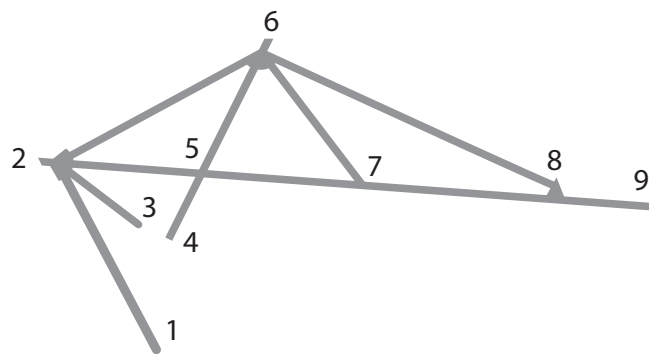
Figuur 4: Scharnierende oplegging¹²

Eén oplegging is bevestigd aan de veldzijde (punt 4) van de tribune en staat op het betonnen spantbeen. De andere twee opleggingen bevinden zich onder elkaar (punt 1 en 3), recht onder het staalspant, aan de buitenkant van de tribune. Deze twee opleggingen worden beide op een betonnen console gemonteerd.

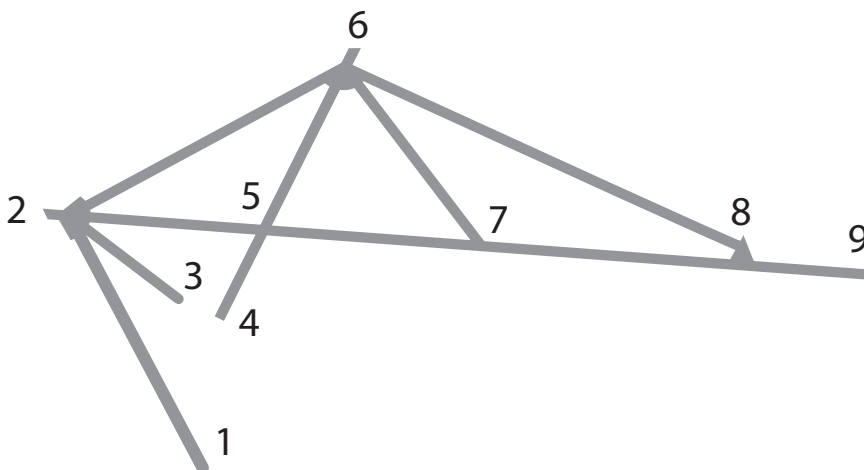
Figuur 17: Spant met genummerde knooppunten

Als eerste monteerde de staalbouwer de opleggingen op de tribune. Dit zijn punt 1, 3 en 4 in figuur 17. De posities van de in het prefab beton aanwezige ankers (punt 1 en 3), kwamen niet overeen met de ontwerptekeningen. Aan deze ankers moesten de opleggingen bevestigd worden. Om deze afwijking te corrigeren heeft de staalbouwer de gaten in de opleggingen van de staalconstructie aangepast door de in de fabriek geboorde gaten op de bouwplaats groter te maken (opruimen).

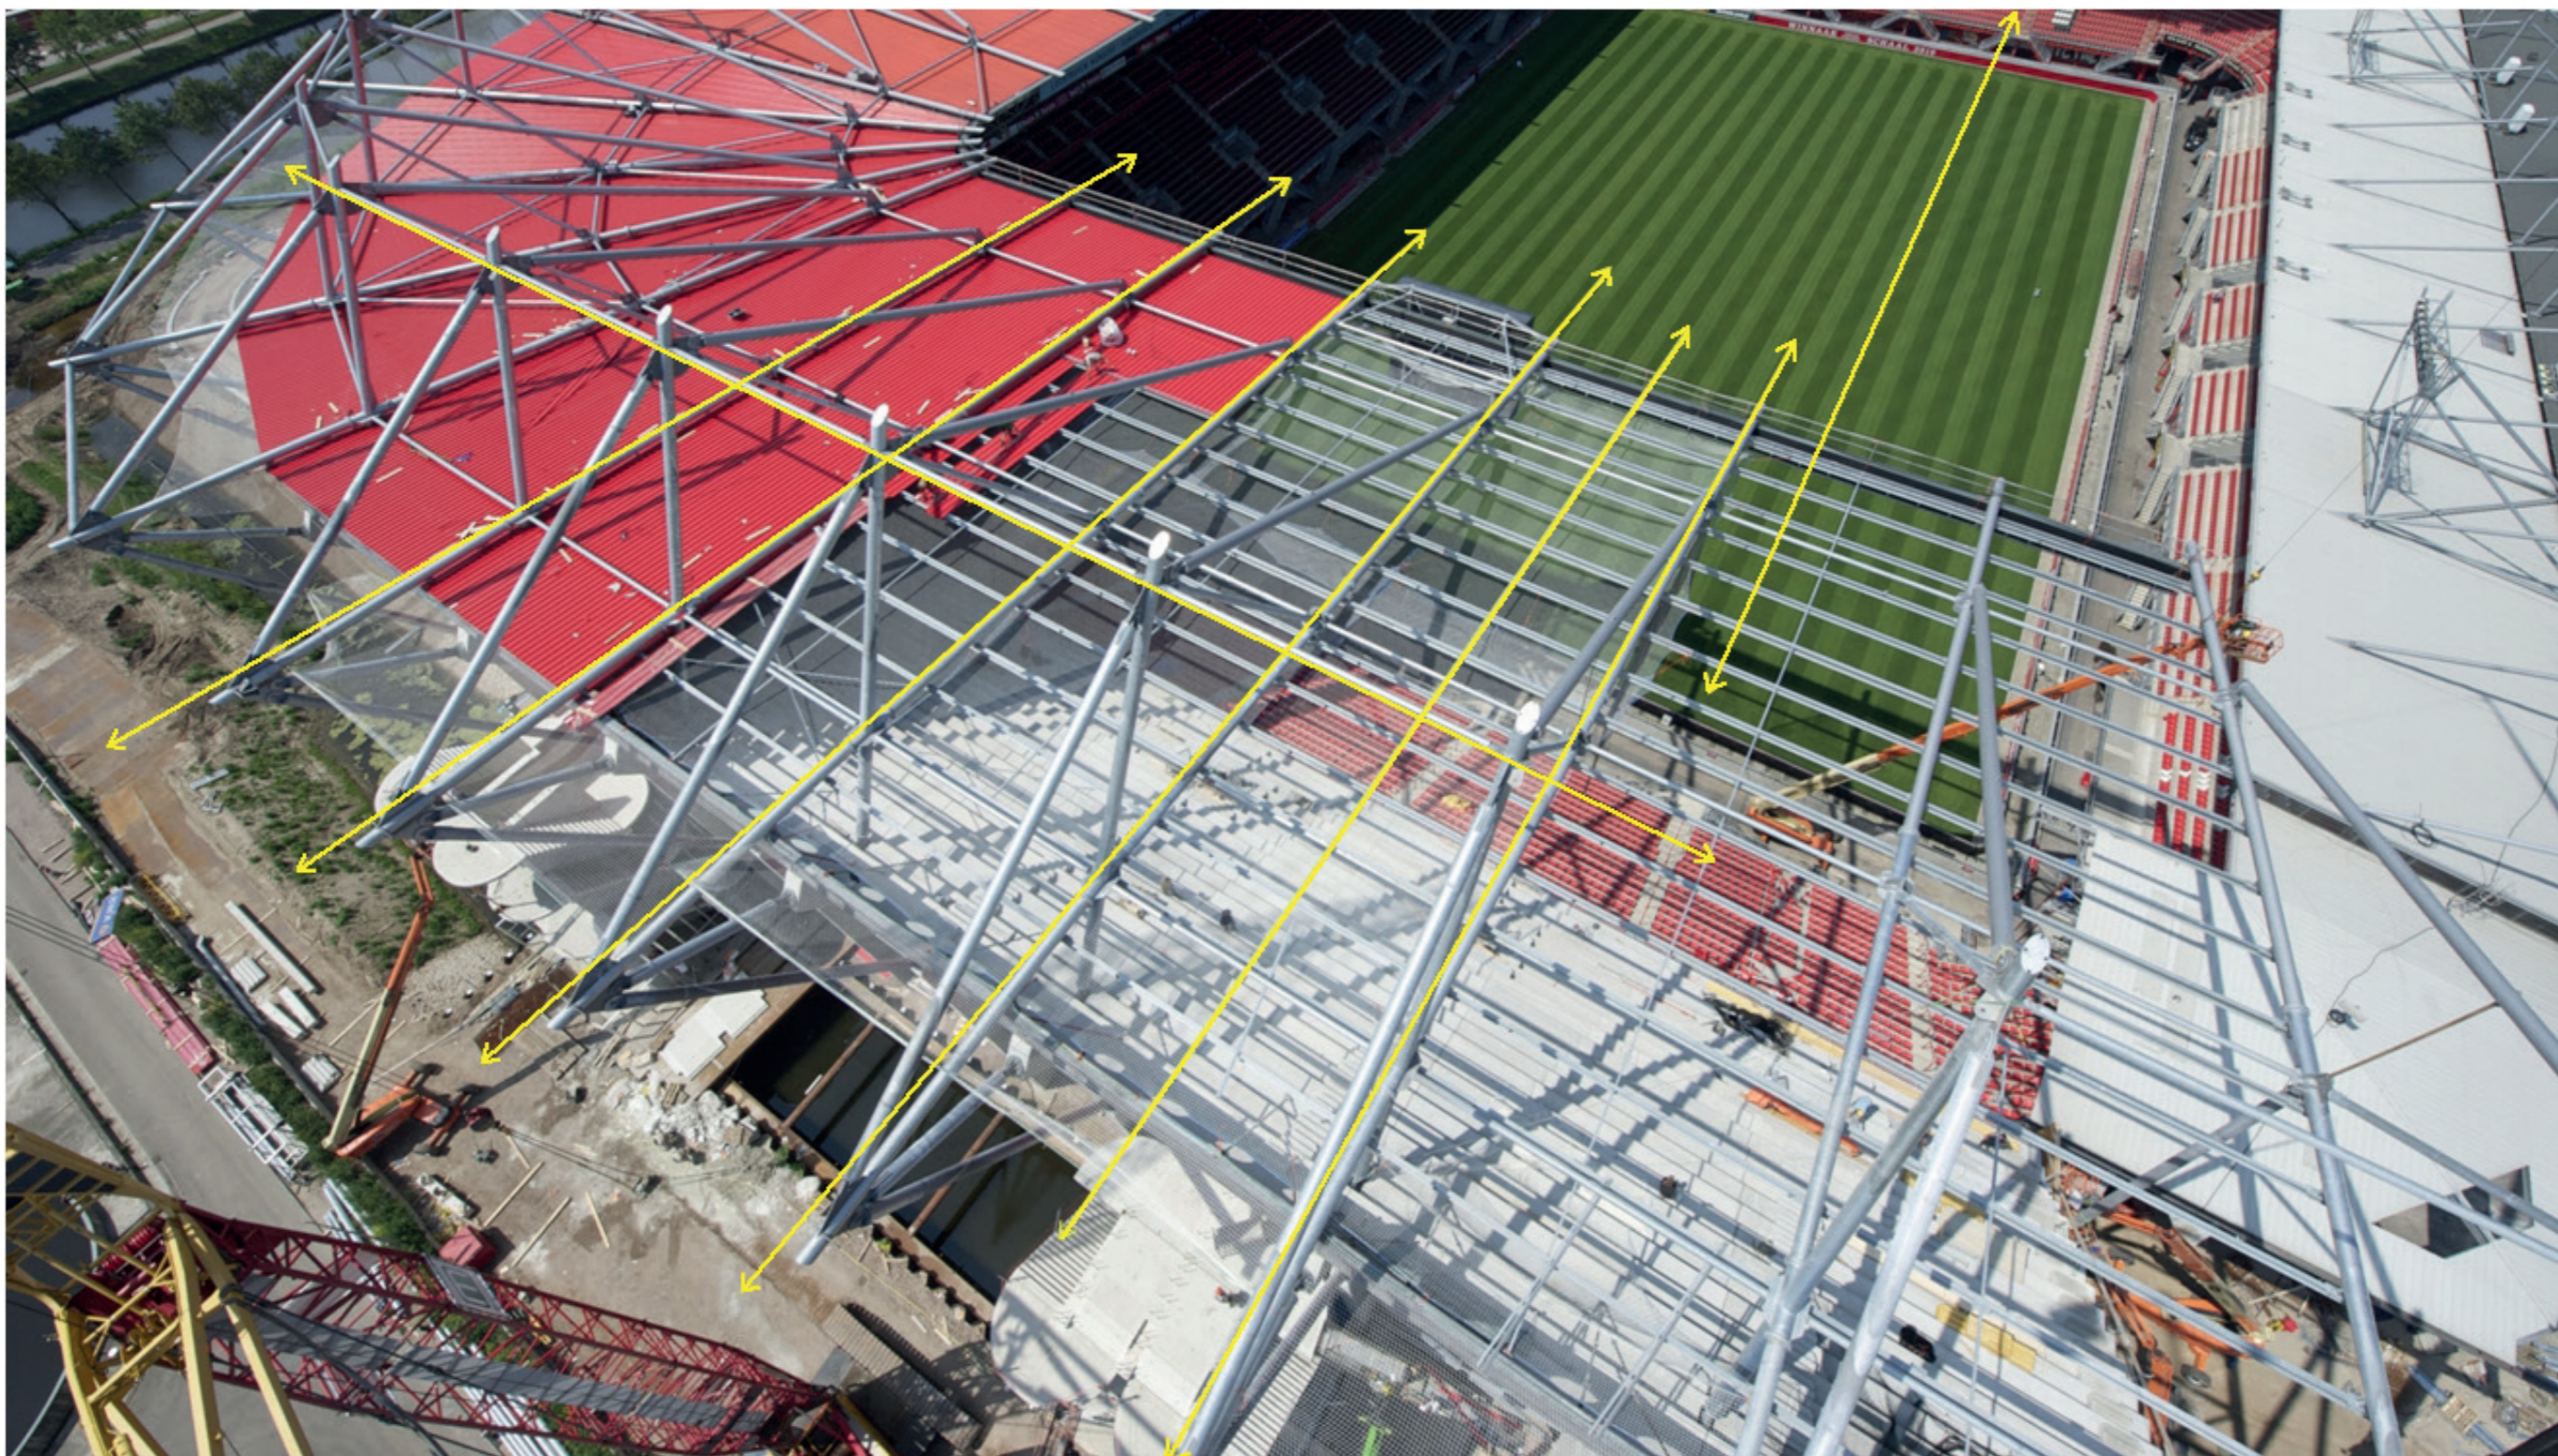
Situatie op 5 juli 2011
Spant 150 mm rich/ng
kopse kant verschoven
t.o.v. naad achterwand

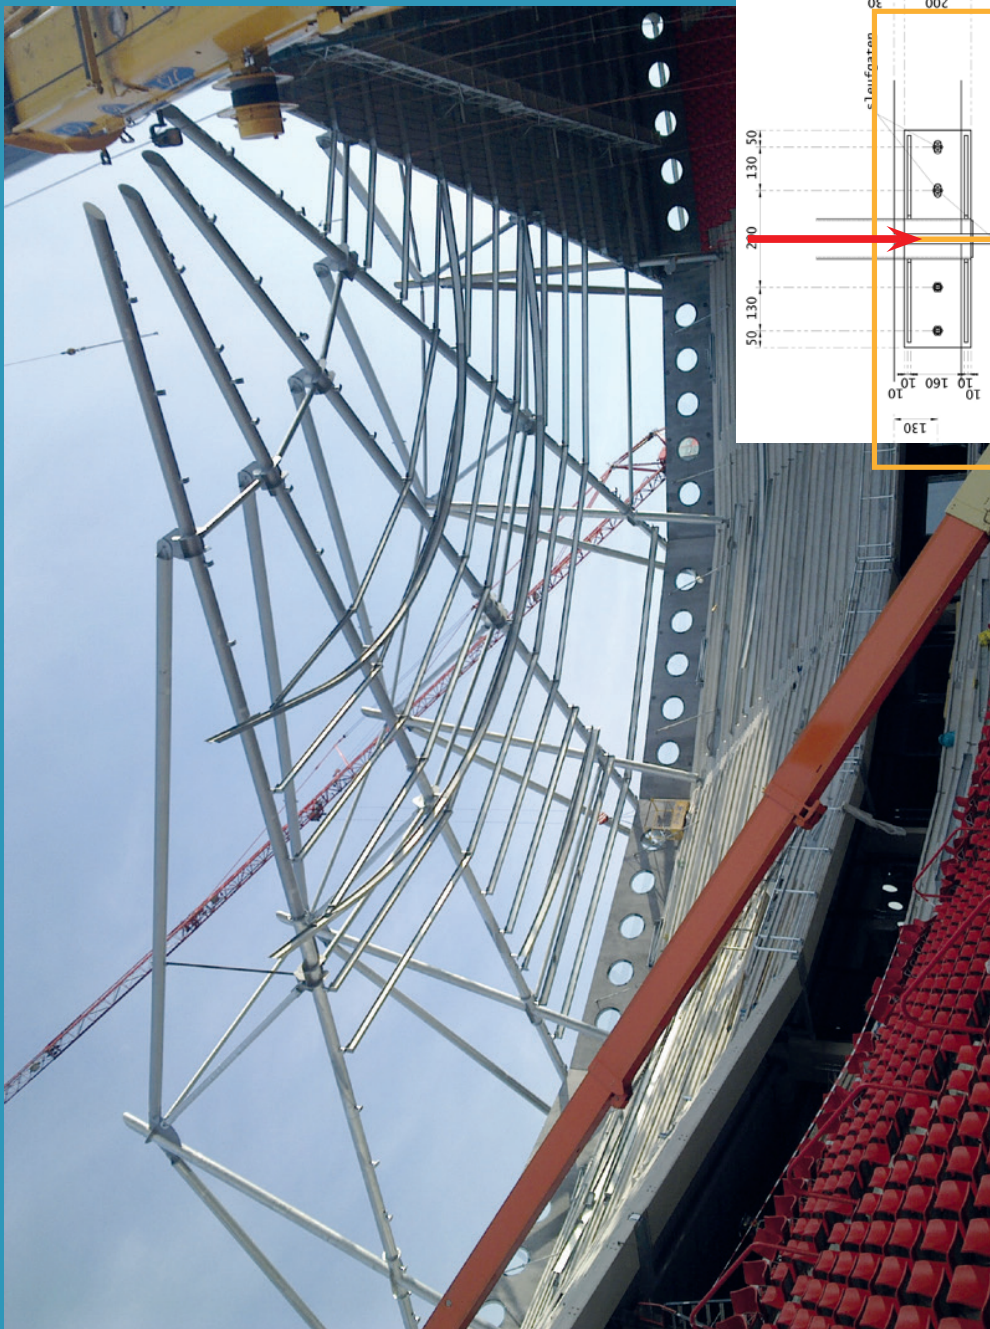
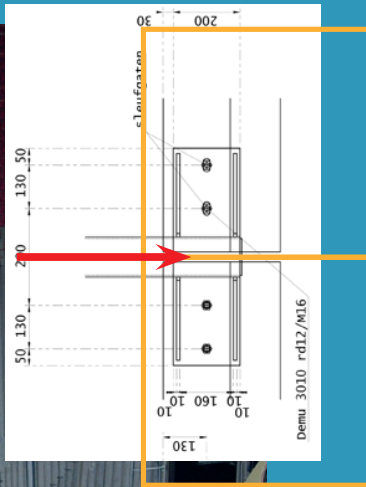
| Foto id: | 07062011159 |

| Omschrijving | Plaatsen van de spanten in het bochtstuk. De spanten staan exact op de overgang van de prefab beton-elementen, die geplaatst staan op de uitlopers van de betonnen tribune spantbenen. Tussen de spanten zijn geen schoren aanwezig. Alleen de koppelstaven in de nok zijn aanwezig. |

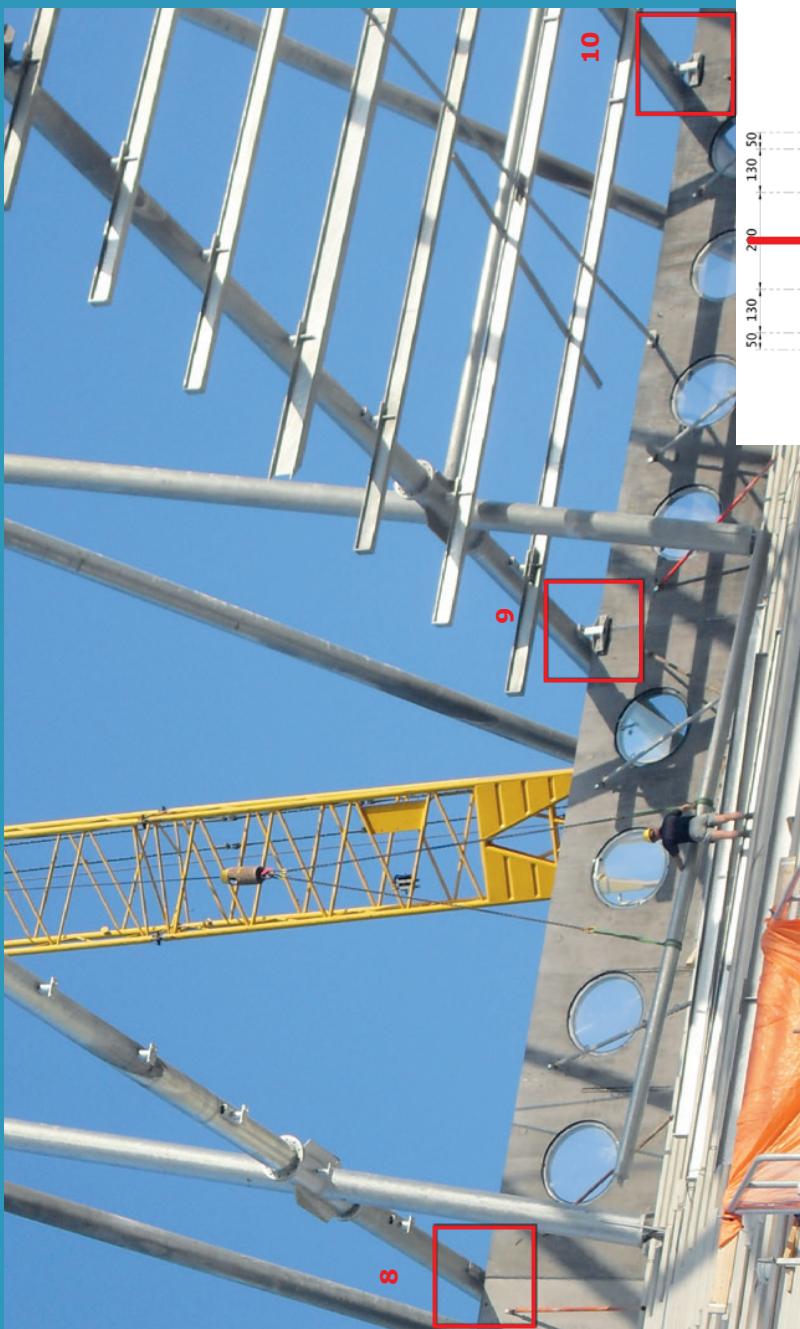
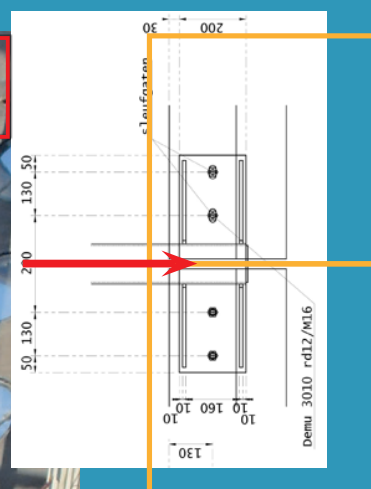
| Foto id: | SDC 11279 |

| Omschrijving | Koppelen spant 8 aan spant 9. Totale dakvlak, dat wil zeggen de spanten zijn nu terug geschoven ten opzichten van de naad van de prefab beton-elementen. Verschuiving ca. 150 mm richting bestaande tribune |

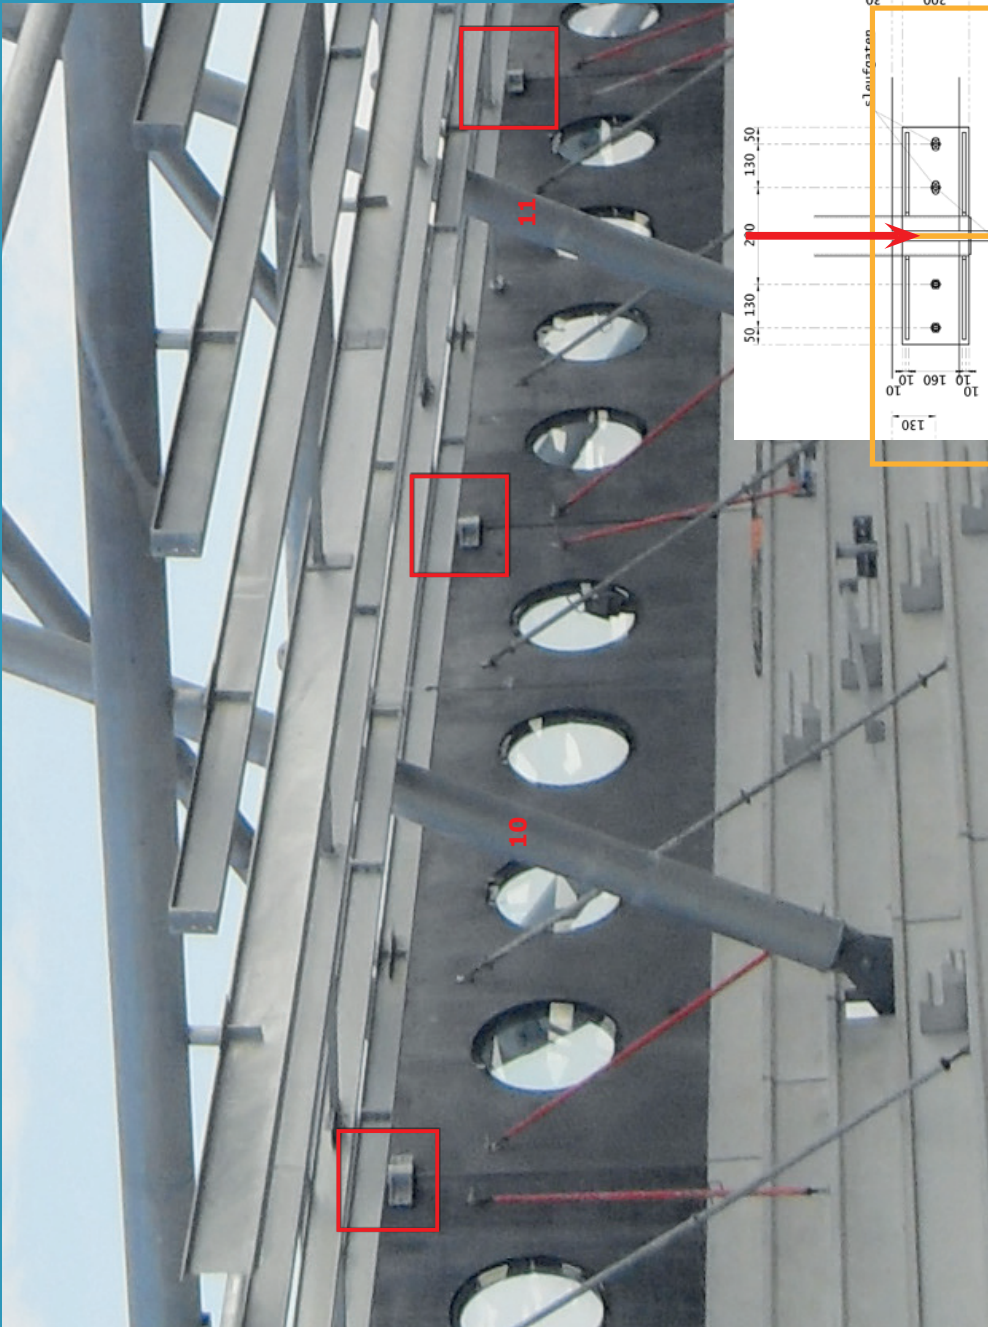
Detail foto 11281

| Omschrijving | Inzoom spanten gepositioneerd op de naad. |

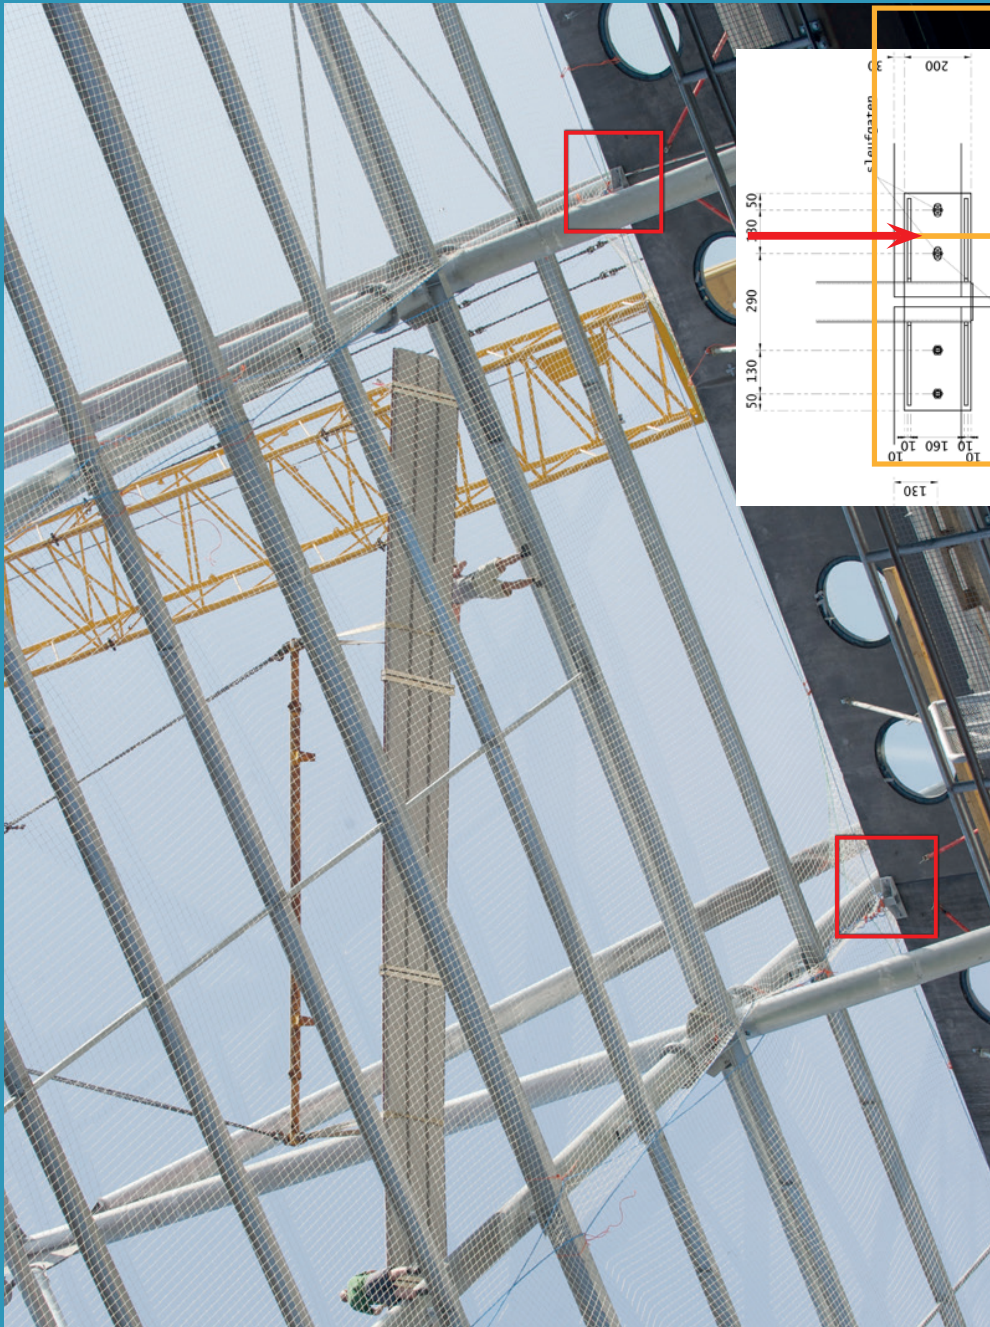
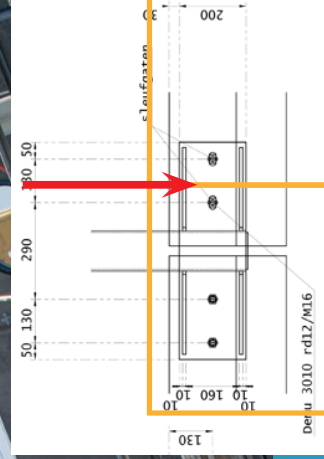
| Foto id: | 279486 |

| Omschrijving | Totale dakvlak, dat wil zeggen de spanten zijn opnieuw verschoven ten opzichten van de naad van de prefab beton-elementen. Verschuiving ca. 150 mm richting kopse kant van de tribune. |
