## TNO-rapport

**TNO-060-DTM-2012-00425**

# Onderzoek naar de oorzaak van het ongeval in de Grolsch Veste - Deelrapport E: Foto's

Datum 7 februari 2012

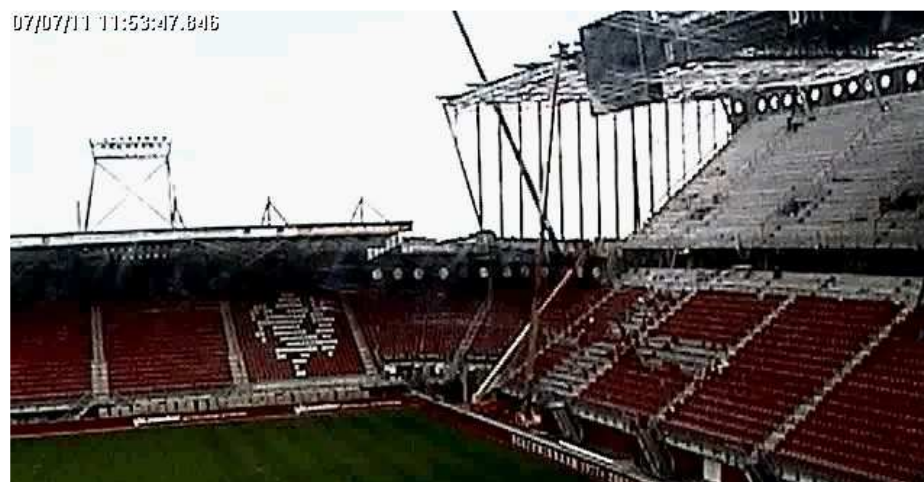
Foto 3.2: CAM 33 – tijdstip 11:53:47:846 [F.008]

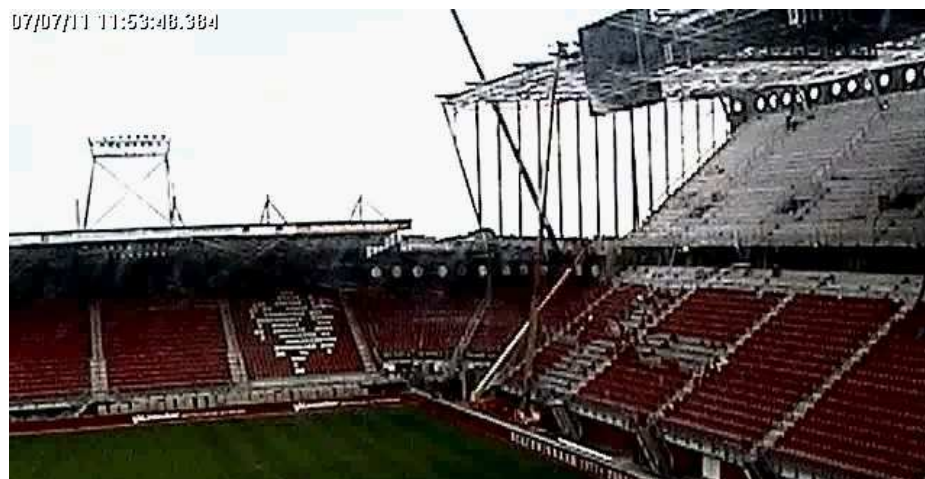
Foto 3.3: CAM 33 – tijdstip 11:53:48:384 [F.008]

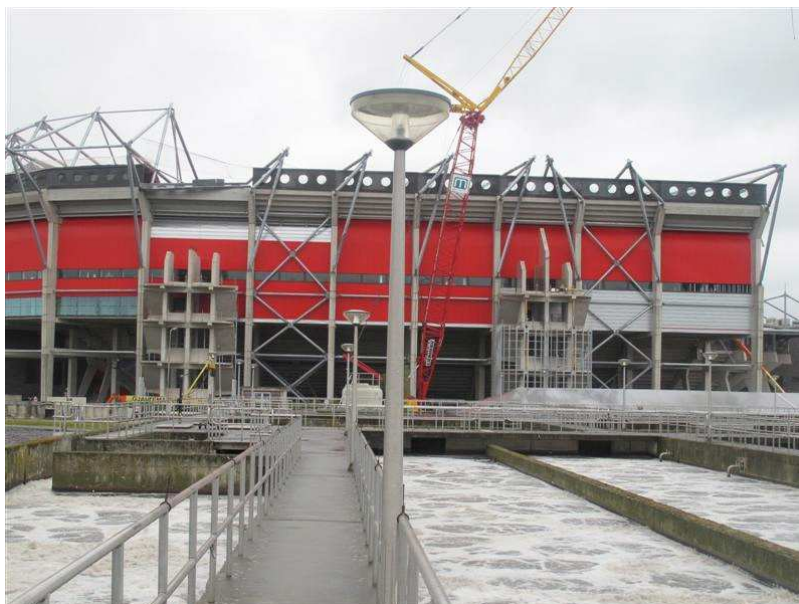
Foto 6.5: Overzicht van de uiteinden van de spanten aan de buitenzijde (TNO)

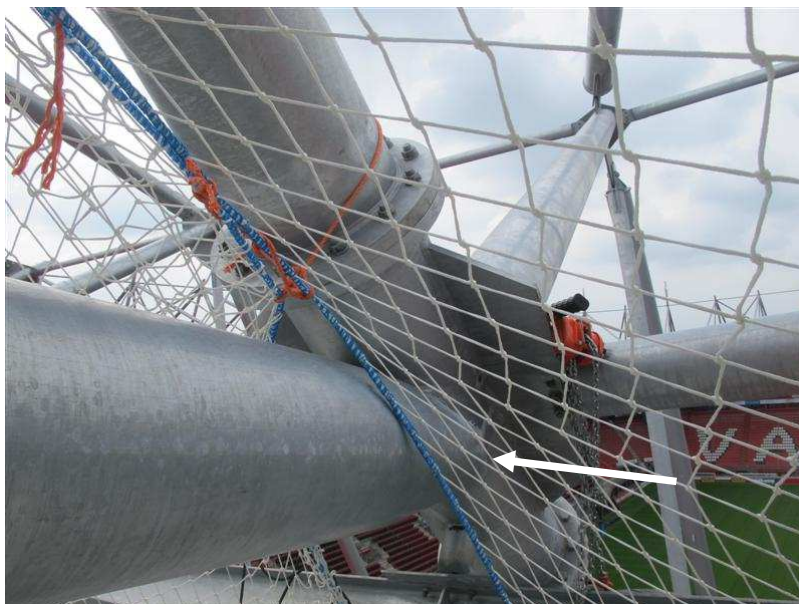
Foto 6.36: Spant 10 met het verbogen deel tussen de knooppunten 4 en 5 (TNO)

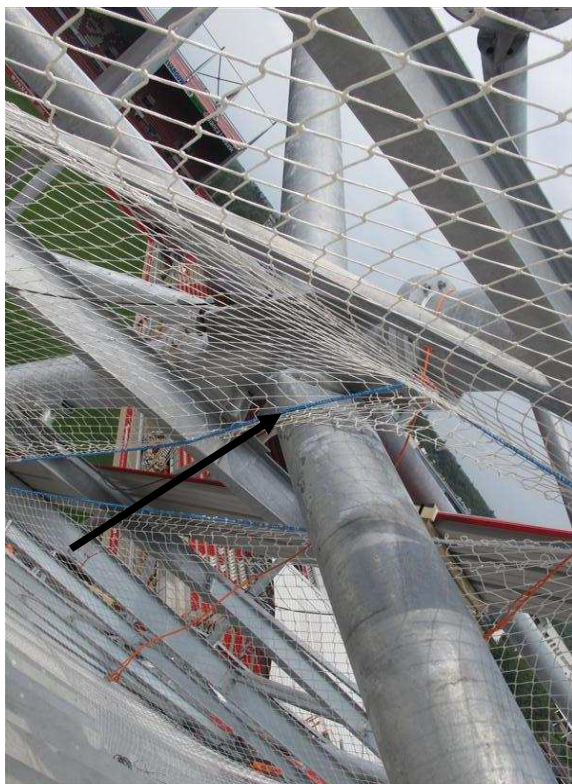
Foto 6.43: Spant 9 met het verbogen deel tussen de knooppunten 4 en 5 (TNO)

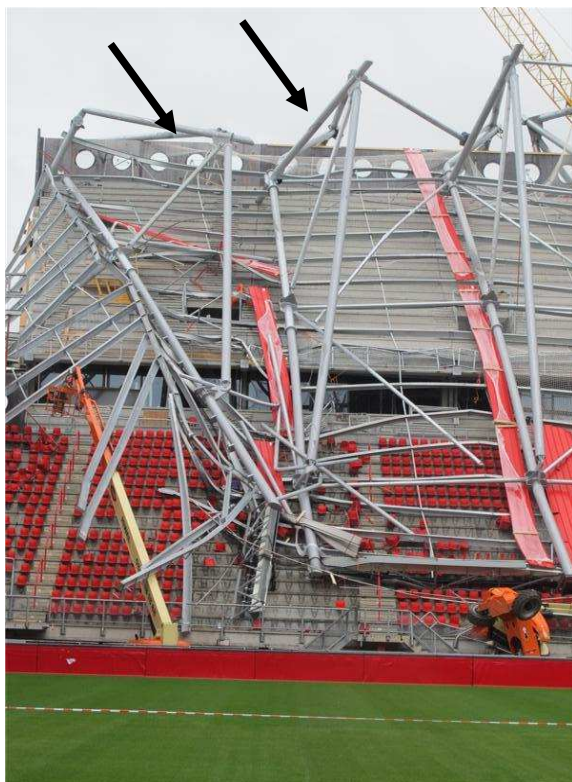
Foto 6.44: De spanten Z1 en 8 na de instorting (TNO)

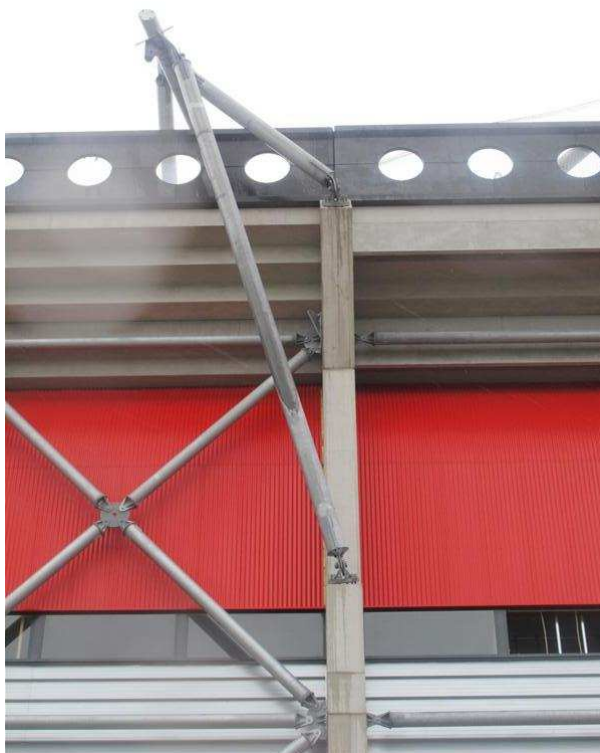
Foto 6.45: Spant 8 met het weggebogen deel aan de buitenzijde (TNO)

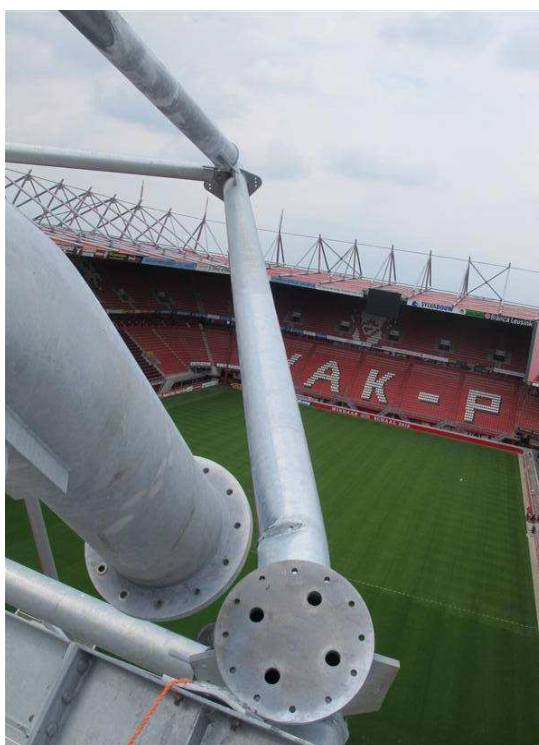
Foto 6.48: Spant 8 met de losse flensverbinding van het horizontale deel (TNO)

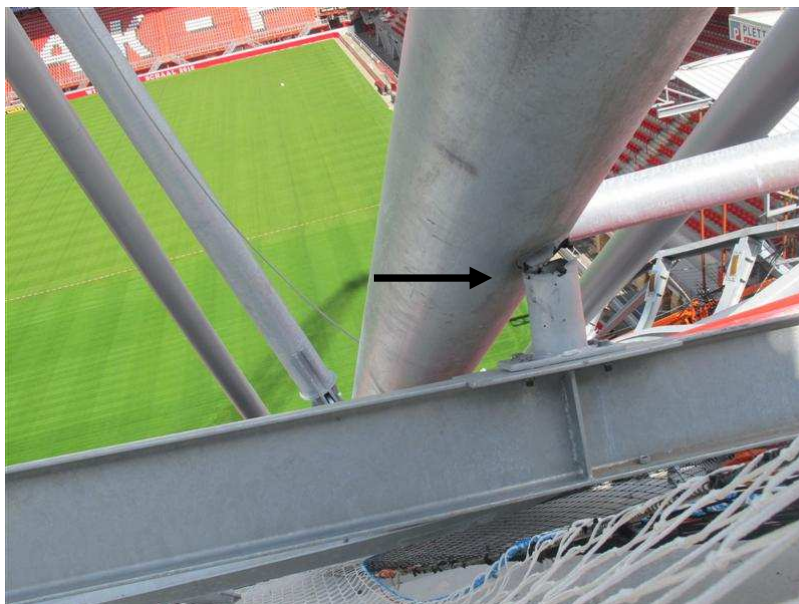
Foto 7.13: Bezweken verbinding van gording met spant (TNO)

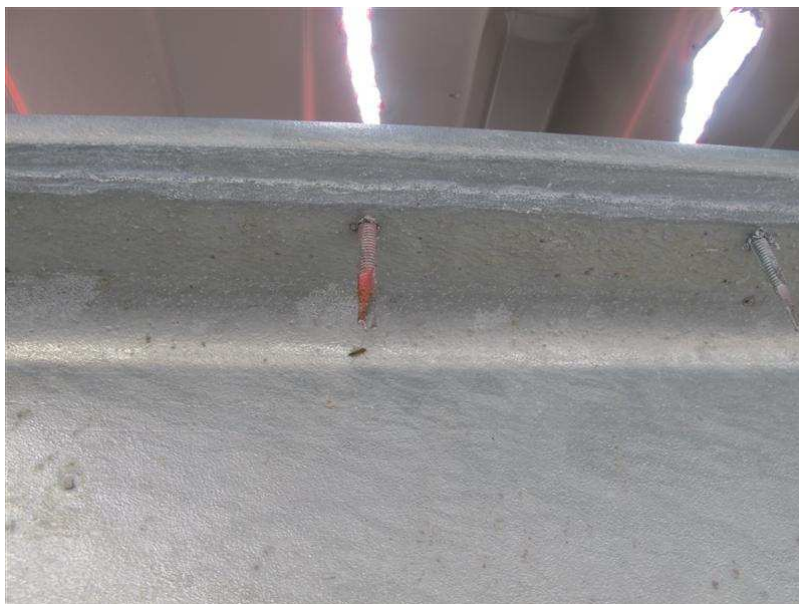
Foto 7.17: Zelftappende schroeven als bevestiging voor de dakplaten (TNO)

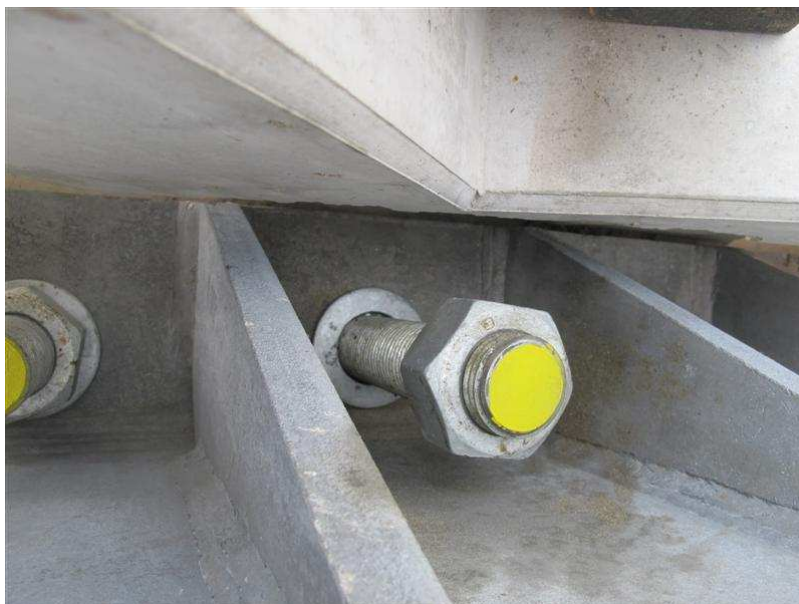
Foto 8.7: Niet aangedraaide moer bij knooppunt 4 van spant 9 (TNO)
